Ejercicio final

# **AUDITORÍA DE SEGURIDAD VIAL**

Anteproyecto “Cruce acceso parque Camet” - CORREDOR NORTE

Av. Félix U. Camet y Cura Brochero a Ruta Provincial 11 Km. 509

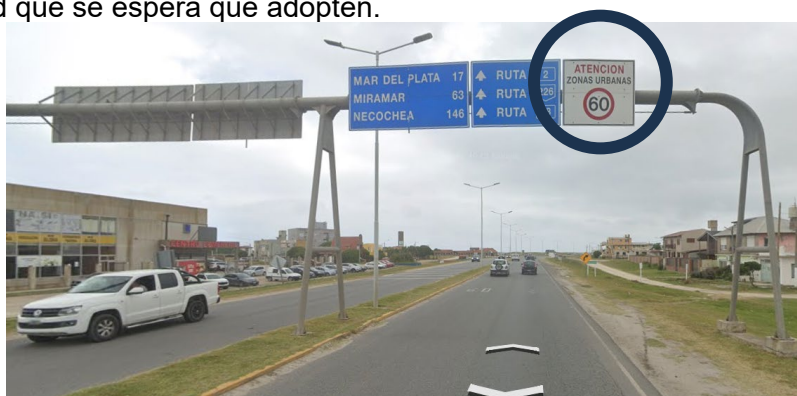
Como se mencionó en el diagnóstico, el proyecto contempla intervenir una transición desde una vía rápida hacia una zona urbanizada. Cuando se accede por la Ruta 11 desde el norte, cartelería a 6 Km. antes del sector analizado la cartelería indica que se accede a una zona urbanizada y limita la velocidad de circulación a 60 Km/h (ver imagen 1). Hasta el fin de la ruta (justo en el cruce bajo análisis) no existe otra indicación a motoristas la velocidad que se espera que adopten.

Imagen 1. Señalización sobre la RP11 en el Km. 500 sentido norte-sur. Fuente: Google Street View.

Se sugiere reforzar las indicaciones a motoristas para calmar el tránsito en las proximidades del cruce. Anchos de carriles, señalización vertical y horizontal y sendas peatonales elevadas y suficientemente visibles podrían ser eficaces para el calmado del tránsito. En caso de que no esté involucrada, se sugiere enfáticamente vincular al proyecto a la empresa gestora de la infraestructura de la RP11 y a la Dirección de Vialidad Provincia para discutir estas alternativas.

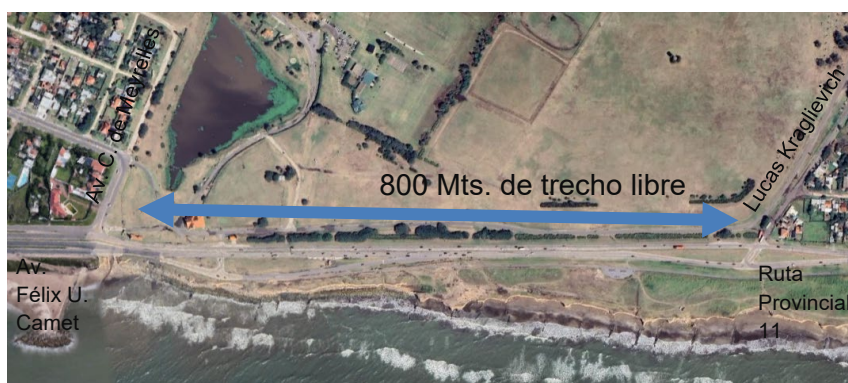
Por otro lado, próxima al cruce con la Av. Meyrelles existe un trecho de casi 800 m. de ruta rectilínea llana sin cruces a nivel, con características (ancho de carriles, señalización, horizonte sin edificaciones) que la asimilan a una ruta en lugar de una travesía urbana.

Figura 5. Trecho libre de cruces a nivel próximo al acceso al Parque Camet. Fuente: Google Earth

Estas situaciones descritas invitan a motoristas a elegir una velocidad más semejante a una vía rápida que a una vía urbana. De hecho, los estudios de velocidad compartidos dan cuenta de que ese trecho es el que evidencia las velocidades más altas de todo lo estudiado del entorno, con el 85% del tránsito circulando a velocidades de 76 a 79 Km/h. Esto genera una situación de riesgo alto de heridas graves en un sitio donde interactúan vehículos motorizados y usuarios vulnerables, en los cruces peatonales proyectados.

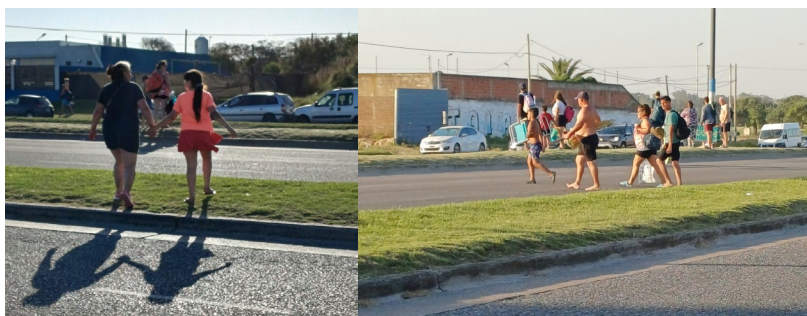
Durante la inspección en el sitio se evidenció que la playa, ubicada del lado este de la Av. Félix U. Camet en el trecho entre las calles Fray Luis Beltrán y Cura Brochero y entre Cura Brochero y la Av. Meyrelles, funciona como un gran atractor peatonal.

**Imagen 2. Cruces peatonales en Av. Félix U. Camet entre Cura Brochero y Av. Meyrelles. Foto: Gabriela Funes Balza**

Esta situación genera un conflicto imprevisto entre usuarios vulnerables y motoristas en una zona limitada por normativa a 60 Km/h en los carriles centrales y 40 km/h en las colectoras, velocidades que generan un alto riesgo de mortalidad peatonal ante una colisión.

Como complemento de lo observado en 3.1 y 3.2, se sugiere generar un espacio de cruce adicional al proyectado dentro de la zona de cruces peatonales observados para cubrir esa necesidad. Como el conflicto

entre personas a pie y motoristas se mantendría, es recomendable que las sendas peatonales garanticen la visibilidad de quienes las utilicen y que fortalezcan la prioridad de paso peatonal (por ejemplo, colocándolas elevadas).

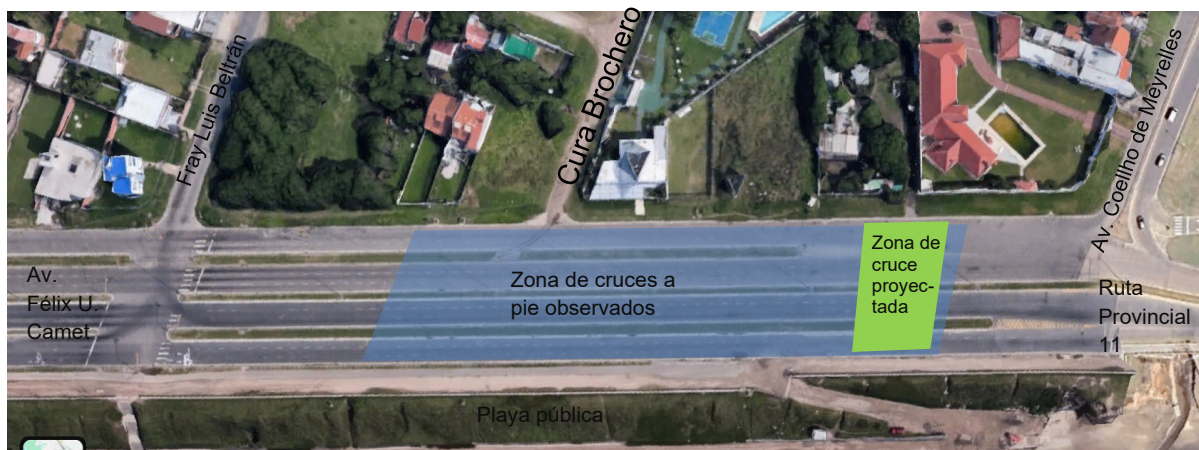
**Figura 6. Cruces observados y proyectado sobre la Av. Camet. Fuente: Google Earth.**

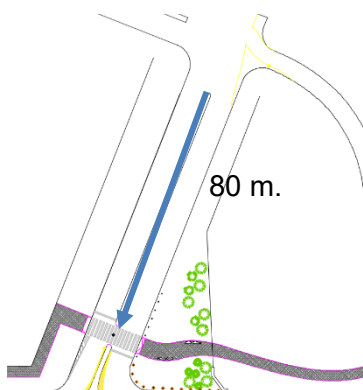
Por otro lado, el cruce peatonal previsto de la Av. Meyrelles, si bien se prevé de un solo carril y próximo a un giro pronunciado, genera un encuentro de una persona a pie con un vehículo que tuvo 80 metros libres y llanos para desarrollar velocidad a través de Meyrelles hacia el este, como se ve en la figura 9.

**Figura 8. Travesía por Av. Meyrelles sentido oeste-este hasta encontrarse con la senda peatonal proyectada. Fuente: elaboración propia en base a proyecto.**

Este encuentro podría generar velocidades compatibles con lesiones graves a quienes caminen a través de la senda peatonal mencionada se encuentren con automotores.
