ONDERZOEKSRAAD
VOOR VEILIGHEID

Veiligheid van op afstand bedienende bruggen

Lessen uit het ongeval Prins Bernhardbrug
Zaandam

Den Haag, september 2019

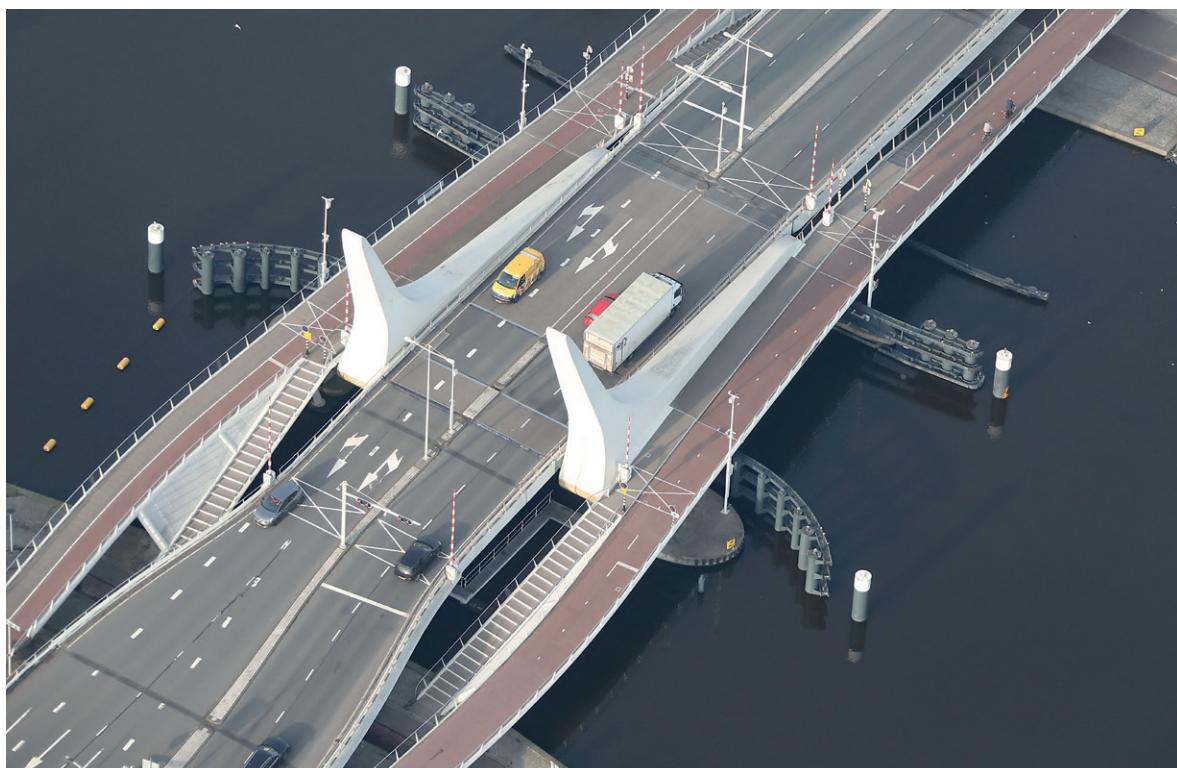
Figuur 2: Prins Bernhardbrug vanuit zuidwestelijke richting, met de fiets- en voetpaden op de flanken. (Bron: Politie, Landelijke Eenheid, Dienst Infrastructuur, Afdeling Luchtvaart)

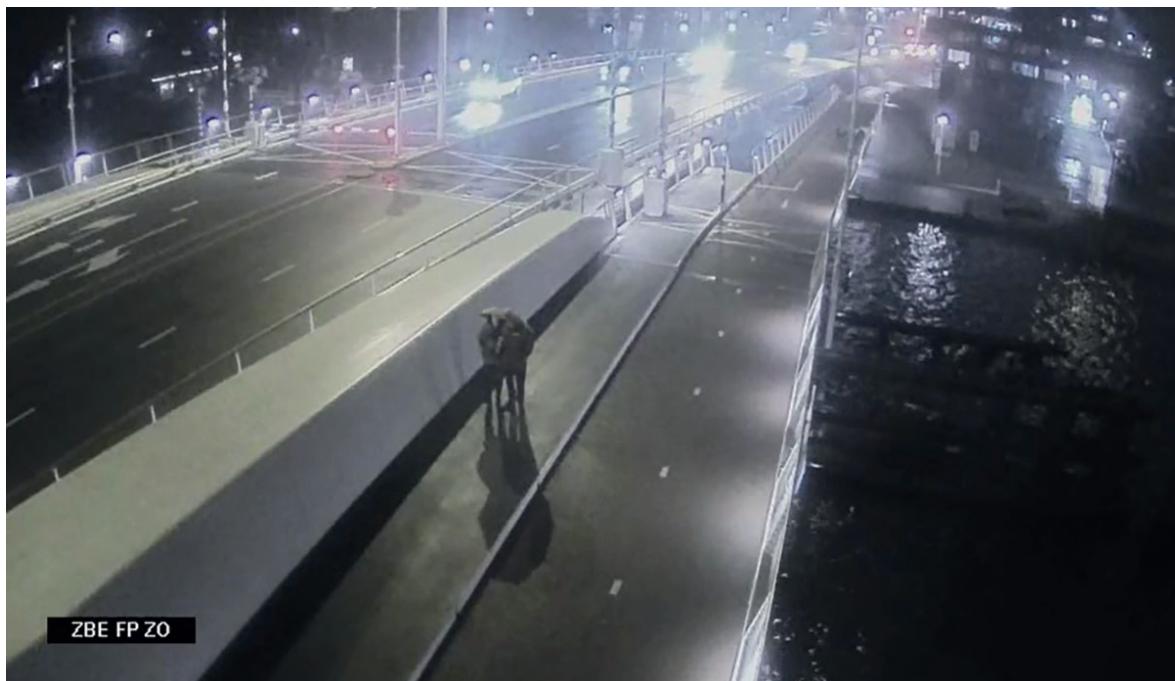
Bij het dalen van de aanrijdbomen voor het wegverkeer liep het echtpaar door naar het midden van de brugval. Het echtpaar stopte bij het horen van de eerste bel voor het wegverkeer, vermoedelijk om te kijken waar het geluid van de bel vandaan kwam.⁸ Na het passeren van een bromfiets op het deel waar het echtpaar zich bevond, sloten ook de slagbomen op het fietspad automatisch en werd het echtpaar tussen de slagbomen ingesloten. De man en vrouw bleven hierna stilstaan. Het echtpaar was voorafgaand aan de daadwerkelijke brugopening anderhalve minuut duidelijk zichtbaar op de in de centrale bedieningspost gepresenteerde camerabeelden.

Figuur 4: Screenshot van de gepresenteerde camerabeelden op het moment dat de aanrijdbomen voor het wegverkeer gesloten zijn. De slachtoffers staan op het voetgangersdeel van de brugval.

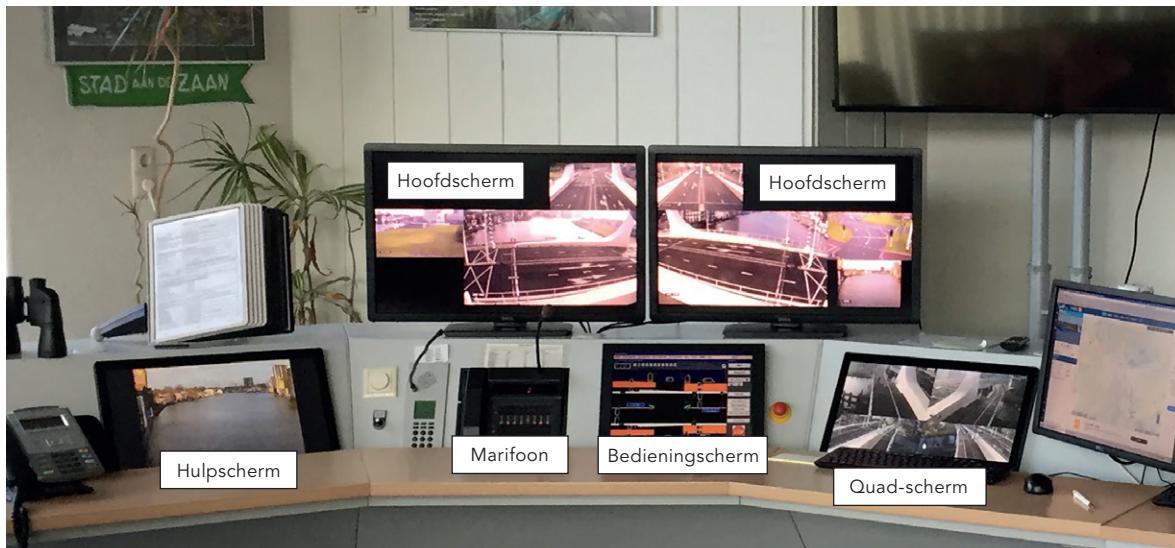
Figuur 5: Opstelling bedieningspaneel; de schermen op de centrale post in december 2018. (Bron: Onderzoeksraad voor Veiligheid)

Tijdens de daadwerkelijke brugopening zag de brugbedienaar een schim en rees bij hem het vermoeden dat hij mogelijk iemand op de brugval had gemist. In reactie hierop heeft hij ervoor gekozen om het openen van de brug via de soft stop te stoppen. Hij heeft op dat moment geen contact opgenomen met de schipper om te vragen of een noodstop mogelijk was, zodat hij de brug weer zou kunnen sluiten. Vanuit zijn eigen nautische ervaring nam de brugbedienaar aan dat, gelet op de snelheid van het schip, het stoppen niet mogelijk zou zijn.

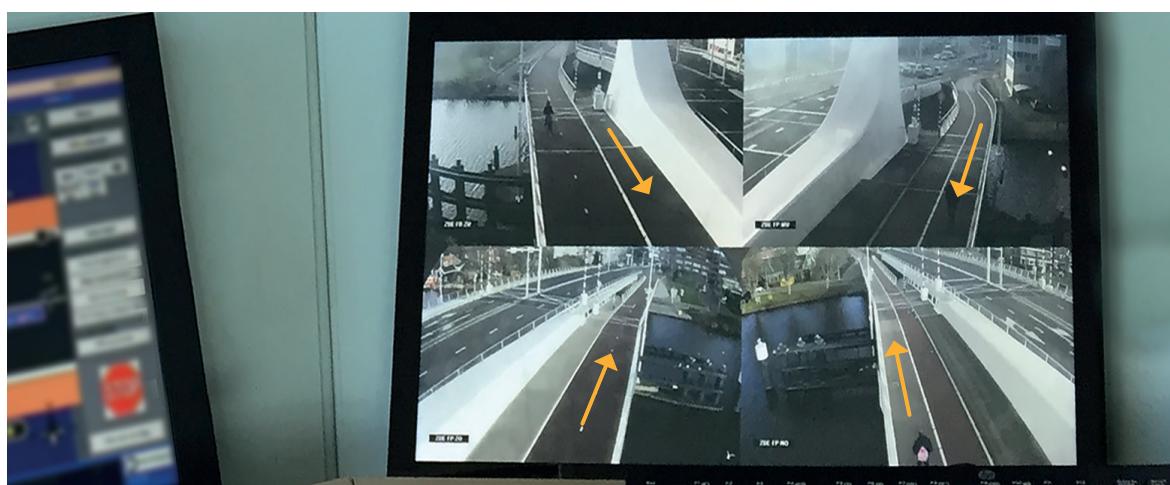
Figuur 7: Uitsnede quad scherm, de vier in één gepresenteerde beelden van het langzaam verkeer op de Prins Bernhardbrug. Linksboven langzaam verkeer vanuit zuidwestelijke richting; linksonder langzaam verkeer vanuit zuidoostelijke richting; rechtsboven langzaam verkeer vanuit noordwestelijke richting; rechtsonder langzaam verkeer vanuit noordoostelijke richting. (Bron: Onderzoeksraad voor Veiligheid)

De huidige presentatie van de beelden op het quad beeldscherm in de centrale bedieningspost in Zaandam is voor het menselijk brein onlogisch en daarmee lastig te interpreteren. De gepresenteerde beelden liggen niet in één vlak maar worden boven elkaar weergegeven. Zo rijdt een fietser boven in het scherm 'het beeld in' en komt vervolgens op het beeld beneden op het scherm weer tevoorschijn. Er is weliswaar een overlap in de beelden, maar nergens heeft de brugbedienaar een doorlopend totaaloverzicht van alle bewegingen van het fietsverkeer. Bovendien ziet hij op de schermen tegengestelde rij- en looprichtingen.

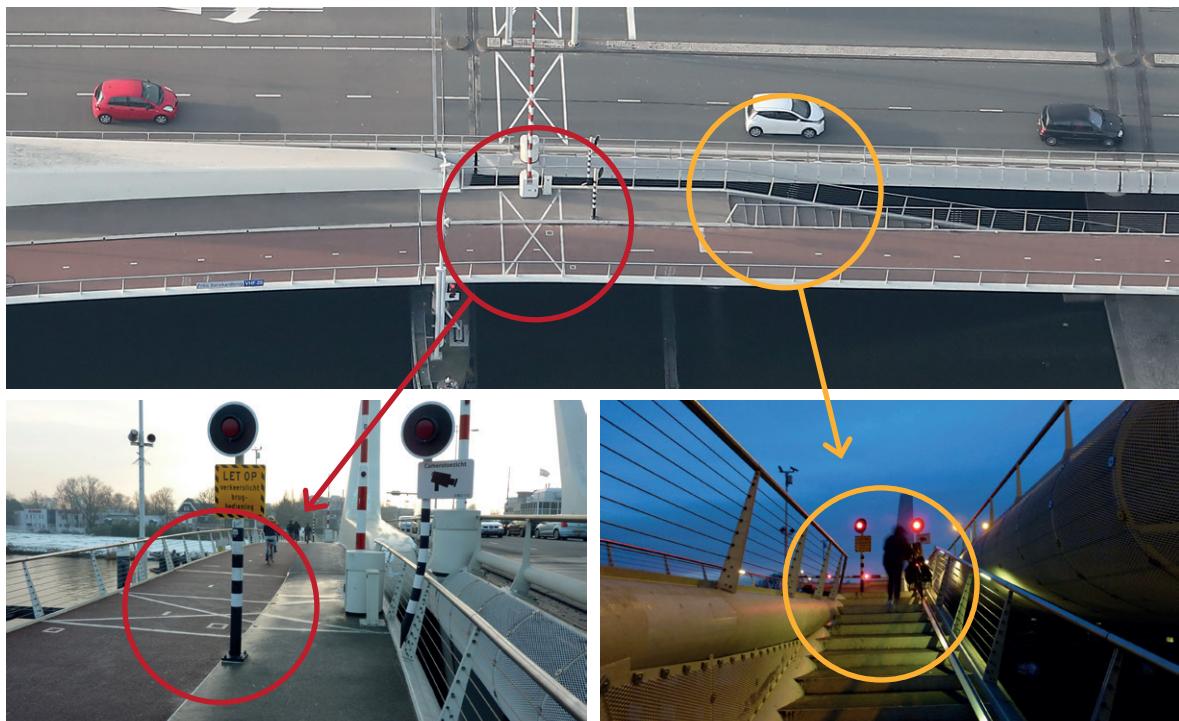
Bij gebruik van paraplu's hebben voetgangers beperkt zicht op de landverkeersseinen en bestaat het gevaar dat ze op het laatste moment geconfronteerd worden met dalende slagbomen voor zich, of als ze de slagboom al gepasseerd zijn, ook achter zich.

Langzaam verkeer, in het bijzonder voetgangers, krijgt geen enkele voorwaarschuwing.

Figuur 10: Voetgangersgedeelte Bernhardbrug. Linksonder: de zuidoostelijke opgang, direct na het bereiken van het einde van de trap bij daglicht. Rechtsonder: de zuidoostelijke opgang in de avond, gezien van onderaan de opgang tijdens een brugopening. (Bron: Onderzoeksraad voor Veiligheid)
