장비구매/수리 기안서

문서번호	방송기술팀 - 보도기술관리파트- 2020-00132		신청구분	장비구매/수리 기안서	
기안부서	방송기술팀 - 보도기술관리파트		시행일자	2020-04-09 ~ 2020-04-09	
기안자	유인혁		보존기간	5년	
기안일자	2020-04-10 17:28		시행자	유인혁	
	파트장		팀장	대표이사	
결재	이의주		윤 희 준 기결		전 진희 기결
합의					
수신참조	경영기획팀/강병규				
제목	영상취재팀 파손렌즈 수리

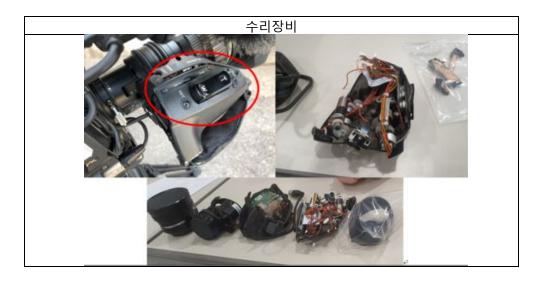
- 문재인 하야 범국민 투쟁본부 취재 중 당원들의 물리적 방해로 취재기자를 밀쳐 기자 가 넘어지면서 카메라를 떨어트림
- 카메라가 떨어질 때, 렌즈 핸드그립 부분으로 떨어져 카메라 렌즈에 직접적인 충격이 가해짐
- 카메라 핸드그립 부분의 충격이 가해지며 2차적인 충격으로 인해 렌즈 내부의 배열 자체가 틀어져 Zoom 이 작동이 되지 않으며, 포커스도 정확히 맞지 않음
 - ☞ 세부내역은 영상카메라팀 수리요청서 참조,
- 렌즈의 물리적인 충격에 의한 파손 시 렌즈 내부의 점검이 필요하며, 현재 점검 결과 렌즈 내부의 배열이 전부 틀어지고 프레임도 깨진 부분이 생겨 파손된 부품 교체 후 오버홀로 렌즈의 배열을 맞춰야 함

○ 위 장비에 대하여 수리비용 및 중고가격(800~900만원 대)을 확인 하였으나, 중고장비의 내부상태를

확인하지 못한다는 단점이 있고, 수리를 진행하면 B급 정도의 장비로 활용할 수 있어 비용과 장비상태를 비교하였을 때 수리를 진행하여 사용하는 것이 맞는 것으로 판단 됨.
