QUALITY REPORT MAR '19

YPMI Performance (YIMM Related)

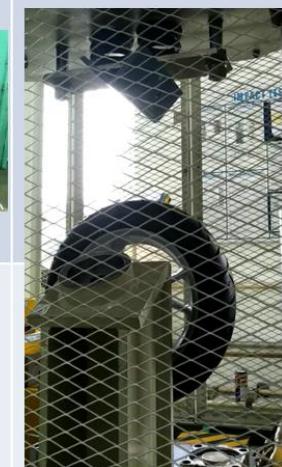
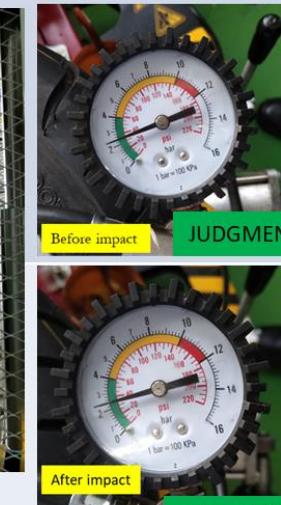
Strength Test (S/T)

Kondisi berrongga, before S/T

Kondisi berrongga, After S/T

JUDGMENT OK

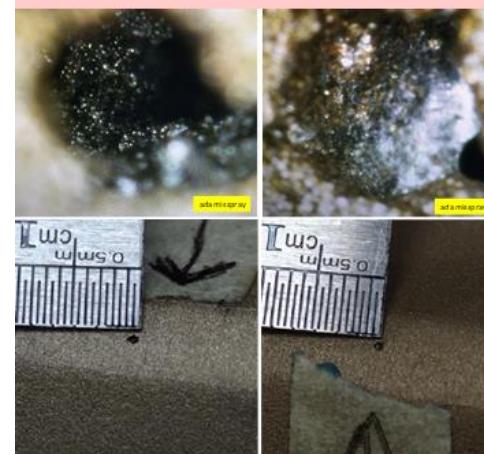
Terima claim dari
YIMM-HO 22 pcs,
blow hole area rim
balance

Ø 2 mm ada yang berrongga
& tidak

Painting Gold, Bagian blow hole
terdapat miss spray sedangkan
raw part tidak kelihatan ada miss
spray

Next Act : Pengajuan limit sample ke YIMM
base on YQS untuk tipe cacat "tidak halus,
cekung, warna sama" (D/D : End Mar '19)

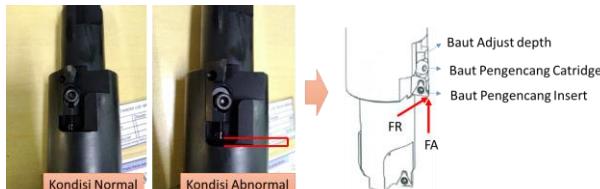
→ Chip nongol karena ada clearance adjust depth

Chip abnormal karena cartridge sudah aus (terdapat clearance)

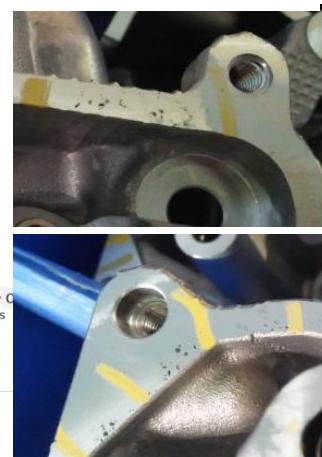
NG Leakage & Shrinkage
Feb : 0.95%

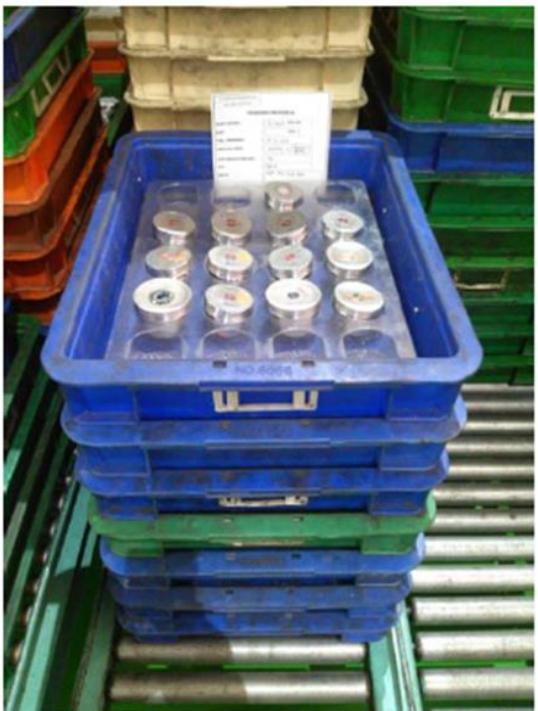
Temuan Part CB bulan Maret' 19

Qty : 100 pcs
OK : 38 pcs (Sudah Repair)
NG : 2 pcs
