## รายงานเสร็จงาน

งานตรวจสอบและรับรองความมั่นคง  
ท่าเทียบเรือ ท่าที่ 1 โรงไฟฟ้าบางปะกง

รายงานเลขที่ กบร-ธ. 69-09

PM – Order 4074270  
เดือน พฤษภาคม พ.ศ. 2569

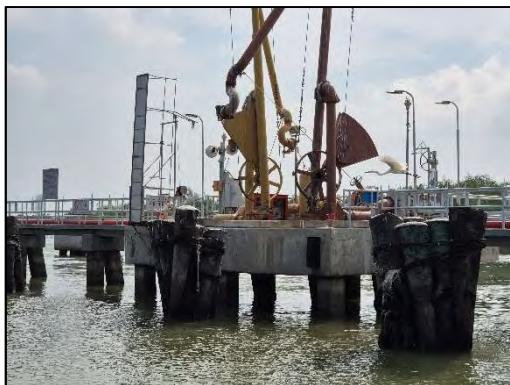
รูปที่ 2.3 สภาพโครงสร้างเสาเข็มคอนกรีต ท่าเทียบเรือ

โครงสร้างเสาเข็มคอนกรีต พบว่า สภาพโครงสร้างเสาเข็มที่ได้รับการซ่อมแซมแล้ว โดยทั่วไปปกติ ไม่ตรวจพบความเสียหายที่ส่งผลกระทบต่อความมั่นคงแข็งแรงของคอนกรีต ดังรูปที่ 2.3

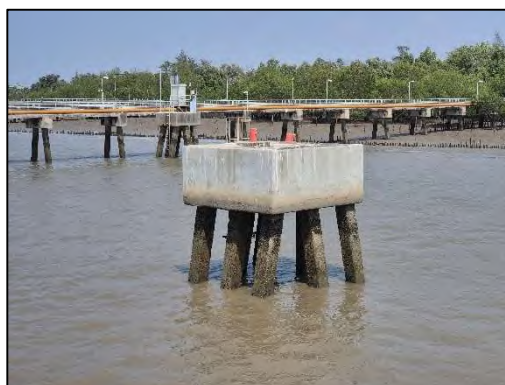
รูปที่ 2.4 สภาพโครงสร้างเสาเข็มคอนกรีต ที่ Dolphin 1 และ Dolphin 2

ในส่วนโครงสร้างเสาเข็มที่ Dolphin 1 และ Dolphin 2 ตรวจพบรอยแตกร้าวและแตกกะเทาะตามแนวเหล็กเสริมภายในคอนกรีต สาเหตุจากโครงสร้างอยู่ในสภาวะเปียกสลับแห้ง มีการสัมผัสความชื้นและอากาศตลอดเวลาส่งผลให้เหล็กเสริมคอนกรีตเกิดสนิม ดังรูปที่ 2.4 ควรดำเนินการซ่อมแซมโดยการหุ้มหัวเสาเข็ม (RC Jacketing) ทั้งนี้ ความเสียหายยังไม่ส่งผลกระทบต่อความมั่นคงแข็งแรงของโครงสร้าง

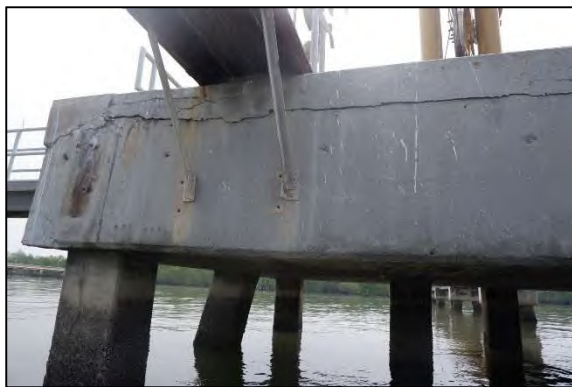
รูปที่ 2.7 สภาพโดยทั่วไปของยกกันกระแทก

จากการตรวจสอบสภาพของยางกันกระแทกและเสาค้ำโดยใช้วิธีการตรวจสอบด้วยวิธีพินิจ (Visual Inspection) พบว่า ยางกันกระแทกหลุดหาย 1 ตำแหน่ง ที่ตำแหน่งด้านขวาของ Docking Platform ในส่วนตำแหน่งอื่นๆ สภาพโดยทั่วไปของยางกันกระแทกมีสภาพปกติ สามารถใช้งานได้ รายละเอียดดังรูปที่ 2.7 และตารางที่ 2-5

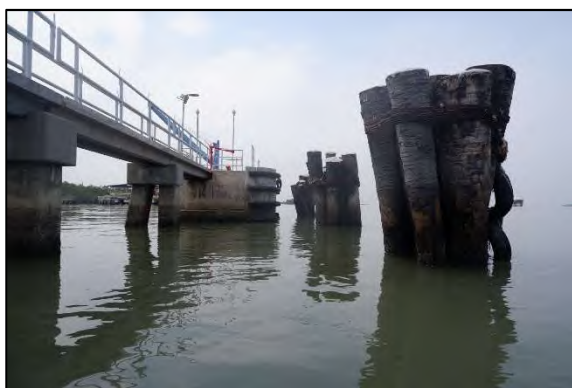
รูปที่ 2.8 สภาพโดยทั่วไปของเสาค้ำ

ในส่วนของเสาค้ำยกกันกระแทกโดยส่วนใหญ่ พบว่า มีสภาพไม่สมบูรณ์เนื่องจากการเสื่อมสภาพ (ผุพัง) มอร์ตาร์ปิดหัวเสาแตกกะเทาะหลุดหาย สลึงรัดหลุดออกและเสาค้ำเกิดการสูญหาย ดังรูปที่ 2.8 ซึ่งควรดำเนินการติดตั้งสลึงรัดเสาค้ำ และเสาค้ำเพิ่มเติม รวมทั้งซ่อมแซมมอร์ตาร์ที่ได้รับความเสียหาย

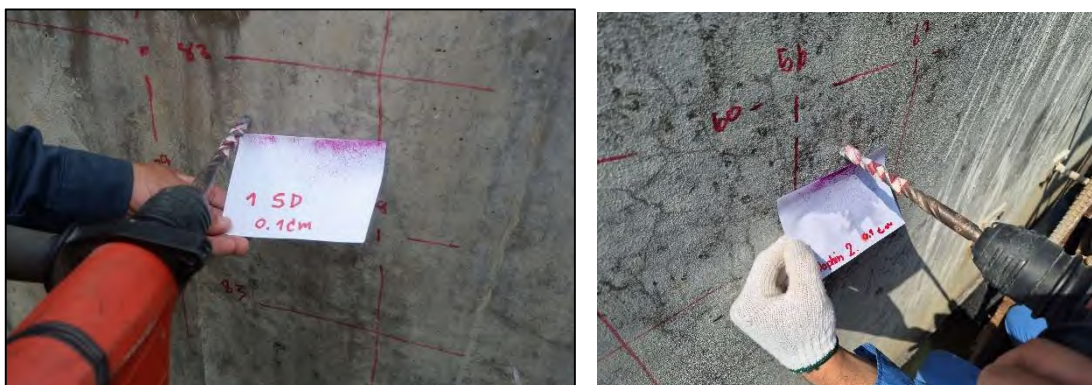
รูปที่ 3.3 การตรวจสอบการเกิดปฏิกิริยาคาร์บอนเนชั่น

ในการตรวจสอบได้สุ่มพื้นที่ทดสอบจำนวน 4 พื้นที่ การตรวจสอบการเกิดปฏิกิริยาคาร์บอนเนชั่นในคอนกรีต เพื่อใช้ประเมินคุณภาพของคอนกรีต ได้ทำการสุ่มพื้นที่ทดสอบจำนวน 4 ตำแหน่ง ดังรูปที่ 3.3 พบว่า สารละลายฟีนอล์ฟทาเลอินเปลี่ยนเป็นสีม่วงอมชมพู ในช่วงระยะเฉลี่ยประมาณ 1 มม. จากผิวคอนกรีต นั่นคือ คอนกรีตมีค่าความเป็นด่าง (pH) ค่อนข้างสูง และการเกิดปฏิกิริยาคาร์บอนเนชั่นในคอนกรีตยังมีความลึกจากผิวไม่มากซึ่งไม่ส่งผลกระทบต่อเหล็กเสริมคอนกรีตภายใน รายละเอียดดังภาคผนวกที่ ข

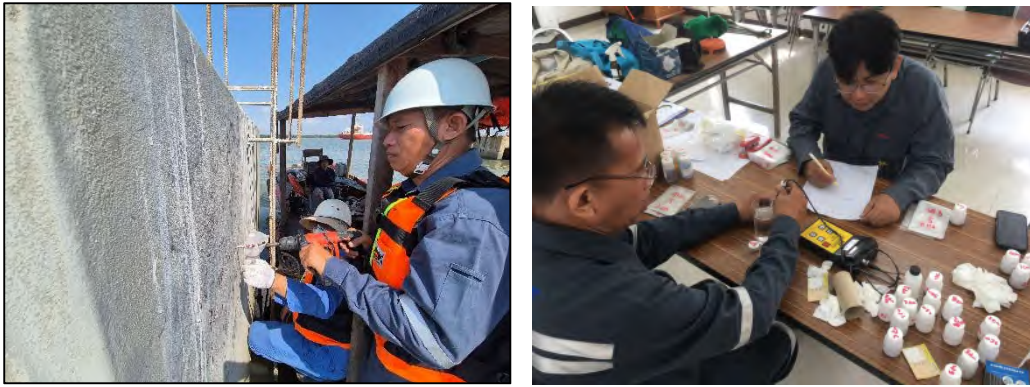
รูปที่ 3.6 การเก็บตัวอย่างและทดสอบหาปริมาณคลอไรด์

จากผลการทดสอบปริมาณคลอไรด์ที่ระดับความลึกต่างๆ ของตัวอย่างคอนกรีต พบว่าปริมาณคลอไรด์ในเนื้อคอนกรีตโดยส่วนใหญ่ของโครงสร้างท่าเทียบเรือที่ระยะเหล็กเสริมคอนกรีต อยู่ในค่าที่ยอมรับได้ โครงสร้างคอนกรีตไม่มีความเสี่ยงต่อการเกิดสนิมของเหล็กเสริม มีเพียง Pile Cap No.2 ที่มีค่าเกินกว่าค่ามาตรฐานยอมรับได้ คือ ร้อยละ 0.05 ต่อน้ำหนักของคอนกรีต หมายความว่าโครงสร้างคอนกรีตมีสถานะที่เสี่ยงต่อการเกิดสนิมของเหล็กเสริมคอนกรีต ซึ่งสอดคล้องกับการตรวจสอบด้วยวิธีพินิจที่ตรวจสอบพบโครงสร้างคอนกรีตแตกร้าว และแตกกะเทาะทั่วไป

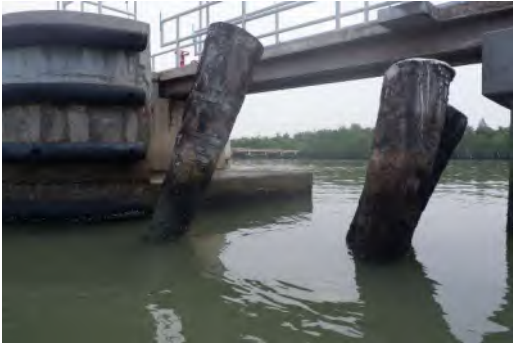
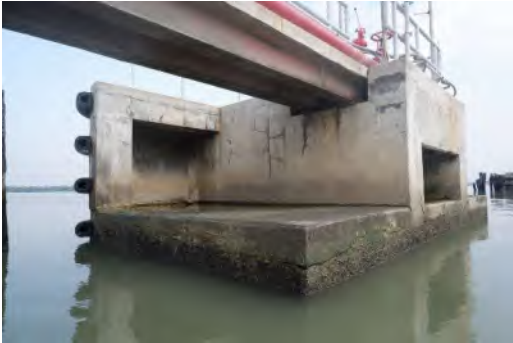
| แบบบันทึกความเสียหาย | |
|---|---|
| สิ่งที่ตรวจพบ | ฐานคอนกรีตเกิดรอยแตกร้าว |
| สาเหตุ | โครงสร้างอยู่ในสภาวะใกล้ทะเล มีการสัมผัสกับความชื้นเป็นระยะเวลานาน ส่งผลให้เหล็กเสริมภายในเกิดสนิม |

| แบบบันทึกความเสียหาย | |
|---|---|
| แนวทางแก้ไข | ดำเนินการซ่อมแซมด้วยวิธี Concrete Repair โดยการสกัดคอนกรีตจนถึงระดับหลังเหล็กเสริม กำจัดสนิมที่เหล็กเสริมคอนกรีต เหล็กเสริมที่มีการสูญเสียหน้าตัดมากกว่า 10% ให้ทำการต่อทาบหรือเปลี่ยนใหม่ จากนั้นจึงทำการซ่อมแซมคอนกรีต |

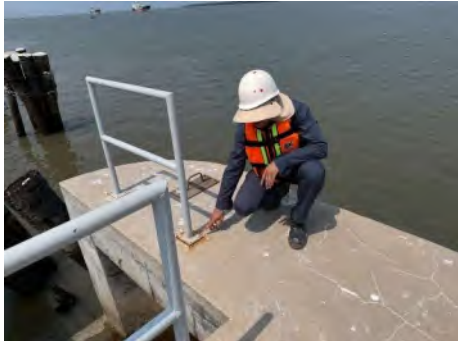
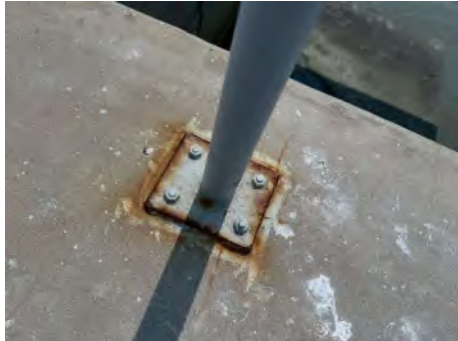
| แบบบันทึกความเสียหาย | | | | | | |
|---|---|---|---|---|---|---|
| สิ่งที่ตรวจพบ | ฐาน Plate รวากันตกเป็นสนิม | | | | | |
| สาเหตุ | เกิดจากวัสดุมีอายุการใช้งานมานาน และวัสดุเคลือบผิวหน้าเสื่อมสภาพ ประกอบกับโครงสร้างอยู่ในสภาวะใกล้ทะเล มีการสัมผัสกับความชื้นส่งผลให้โครงสร้างเกิดสนิม | | | | | |

| แบบบันทึกความเสียหาย | | | | | | |
|---|---|---|---|---|---|---|
| แนวทางแก้ไข | ดำเนินการซ่อมแซมโดยการกำจัดสนิมและทาสีป้องกัน หรือ เปลี่ยนฐาน Plate โครงเหล็ก รวากันตกในส่วนที่ชำรุดใหม่ | | | | | |

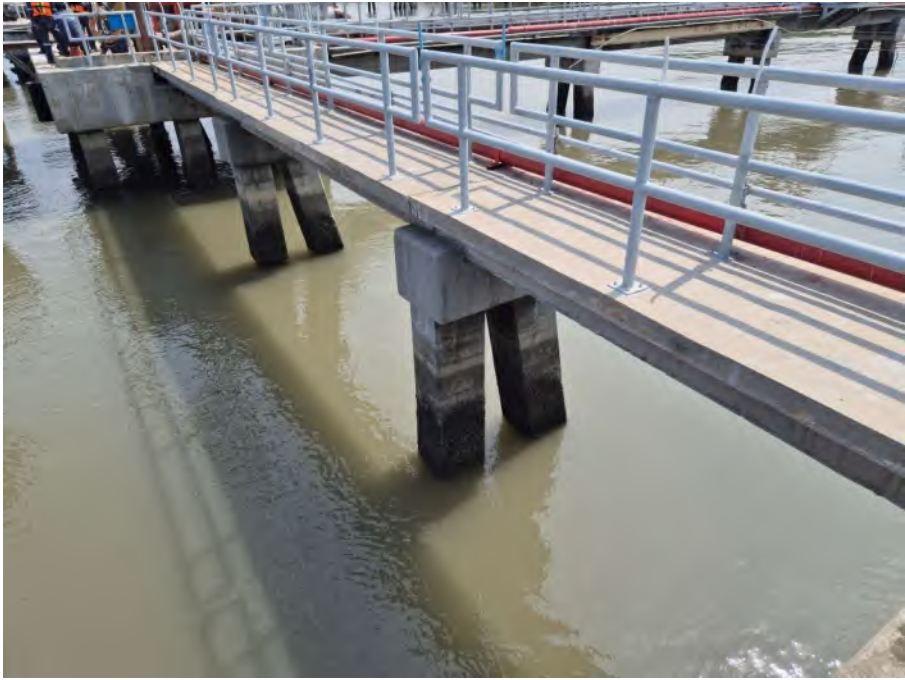
| | | | | | | | | | | | | | | | |
| สิ่งที่ตรวจพบ | สภาพโครงสร้างโดยทั่วไปปกติ | | | | | | | | | | | | | | | |
| สาเหตุ | - | | | | | | | | | | | | | | | |
| แนวทางแก้ไข | - | | | | | | | | | | | | | | | |

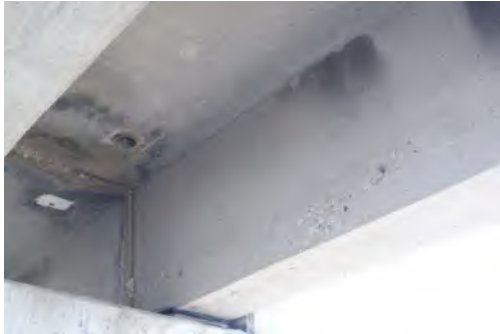
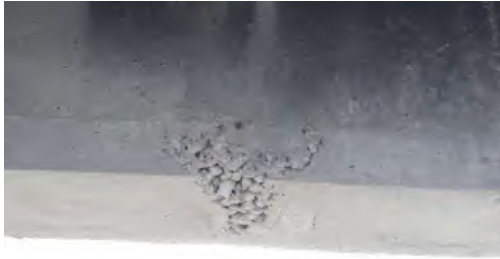
| แบบบันทึกความเสียหาย | |
|---|---|
| สิ่งที่ตรวจพบ | คานคอนกรีตพื้นทางเดินบางส่วน เสียหายลักษณะ Honeycomb |

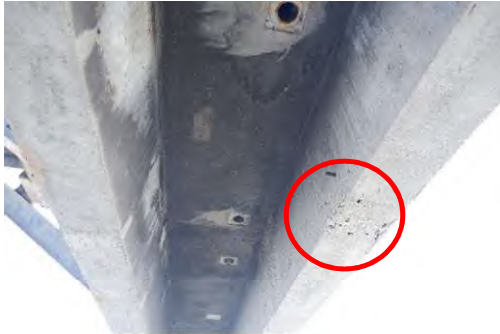
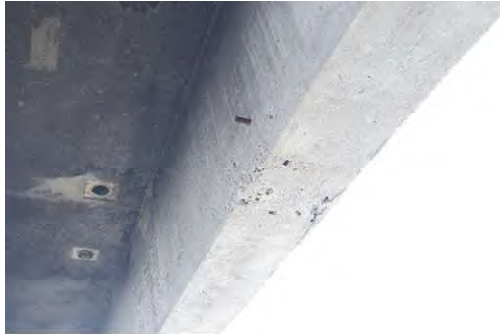
| แบบบันทึกความเสียหาย | |
|---|---|
| สิ่งที่ตรวจพบ | คานคอนกรีตพื้นทางเดินบางส่วน เสียหายลักษณะ Honeycomb |

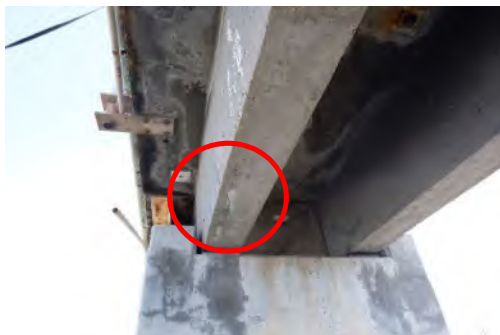
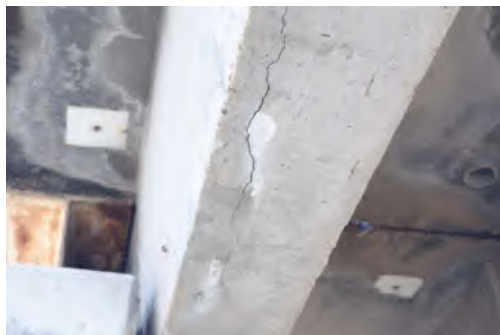
| แบบบันทึกความเสียหาย | | | | | | |
|---|---|--|--|--|---|---|
| สิ่งที่ตรวจพบ | คานคอนกรีตบางส่วนเกิดการแตกกะเทาะ | | | | | |

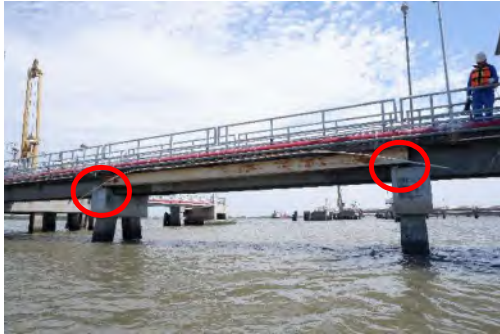
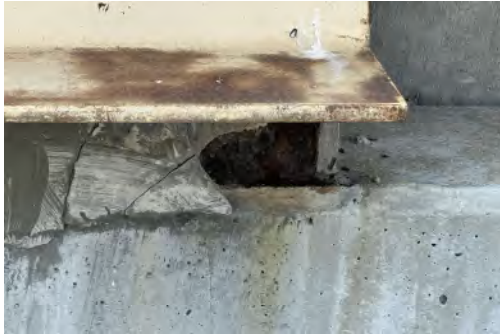
| แบบบันทึกความเสียหาย | |
|---|---|
| สิ่งที่ตรวจพบ | Plate เหล็กฐานคาน I-Beam เป็นสนิม |

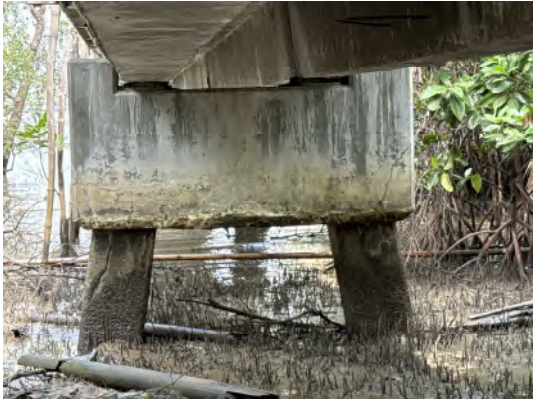
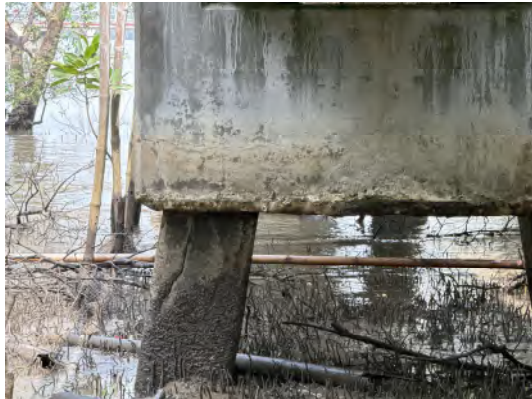
</div> </div> </div>                       |                                                                                                                                                                                                                                                                                                                    |   |   |   |   |   |  |  |   |  |  |
| สิ่งที่ตรวจพบ | เสาเข็มคอนกรีตรองรับพื้นทางเดินเกิดการแตกร้าว | | | | | | | | | | |
| สาเหตุ | โครงสร้างอยู่ในสภาวะเปียกสลับแห้ง (Wet & Dry Process) มีการสัมผัสกับความชื้นและอากาศตลอดเวลาส่งผลให้โครงสร้างเกิดสนิม | | | | | | | | | | |
| แนวทางแก้ไข | ดำเนินการซ่อมแซมเสริมกำลังโดยการหุ้มหัวเสาเข็ม (RC jacketing) ทำการสกัดคอนกรีตที่เสื่อมสภาพออกจนเห็นเนื้อเหล็กเสริม ทำความสะอาดและทาสีกันสนิม การเกิดสนิม เพื่อป้องกันและหยุดไม่ให้สนิมเหล็กขยายตัว ทาสีเชื่อมประสานเนื้อคอนกรีตใหม่-เก่า จากนั้นจึงเสริมเหล็กเพิ่มเติม และเทคอนกรีตไหลเข้าแบบง่ายอัดแน่นด้วยตนเอง | | | | | | | | | | |

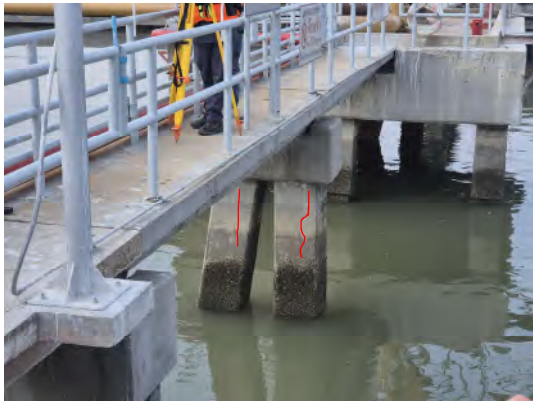
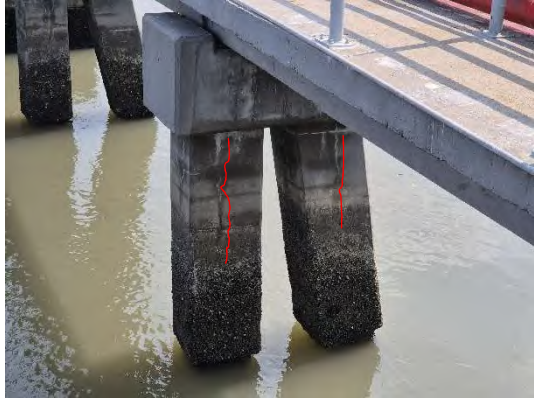
</div>                                                                             |                                                                                                                                                                                                                                                                                                                      |                           |   |   |  |  |   |   |   |   |   |  |  |   |  |  |
| สิ่งที่ตรวจพบ | เสาเข็มคอนกรีตรองรับพื้นทางเดินเกิดการแตกร้าว | | | | | | | | | | | | | | | |
| สาเหตุ | โครงสร้างอยู่ในสภาวะเปียกสลับแห้ง (Wet & Dry Process) มีการสัมผัสกับความชื้นและอากาศตลอดเวลาส่งผลให้โครงสร้างเกิดสนิม | | | | | | | | | | | | | | | |
| แนวทางแก้ไข | ดำเนินการซ่อมแซมเสริมกำลังโดยการหุ้มหัวเสาเข็ม (RC jacketing) ทำการสกัดคอนกรีตที่เสื่อมสภาพออกจนเห็นเนื้อเหล็กเสริม ทำความสะอาดและทาสีกันสนิม การเกิดสนิม เพื่อป้องกันและหยุดไม่ให้สนิมเหล็กขยายตัว ทาสียาเชื่อมประสานเนื้อคอนกรีตใหม่-เก่า จากนั้นจึงเสริมเหล็กเพิ่มเติม และเทคอนกรีตไหลเข้าแบบง่ายอัดแน่นด้วยตนเอง | | | | | | | | | | | | | | | |
| แบบบันทึกความเสียหาย | | | | | | | | | | | | | | | | |

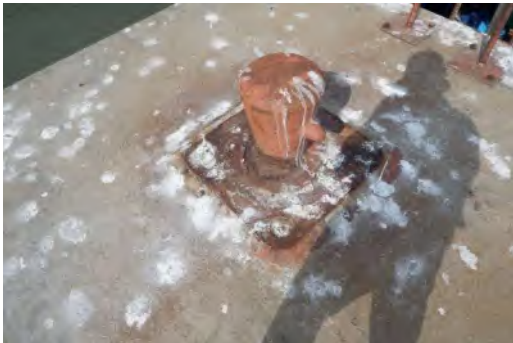
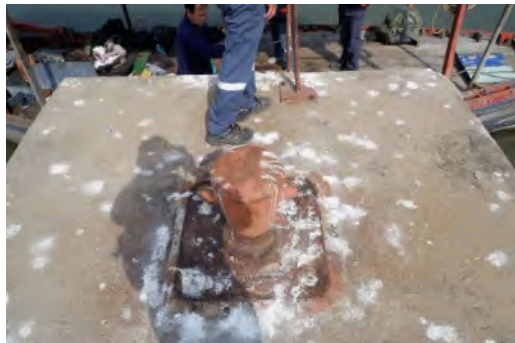
| แบบบันทึกความเสียหาย | | | | | |
|---|---|--|---|--|--|
| สิ่งที่ตรวจพบ | หลักผูกเรือเป็นสนิมอย่างรุนแรง Bolt & Nut สูญเสียหน้าตัด | | | | |

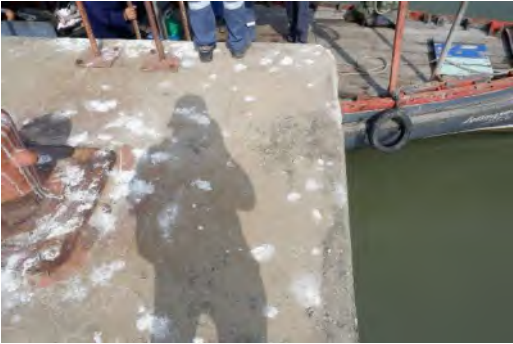
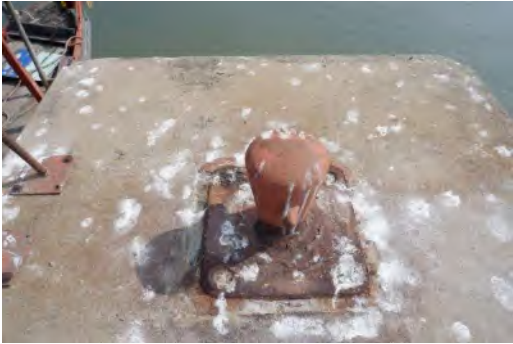
| แบบบันทึกความเสียหาย | |
|---|---|
| สิ่งที่ตรวจพบ | - ฐานคอนกรีตเกิดรอยแตกร้าว<br>- ฐานคอนกรีตเกิดการแตกกะเทาะ |

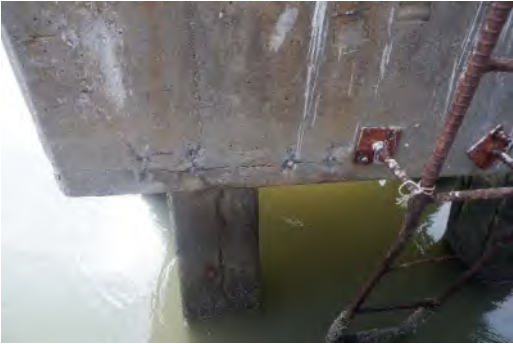
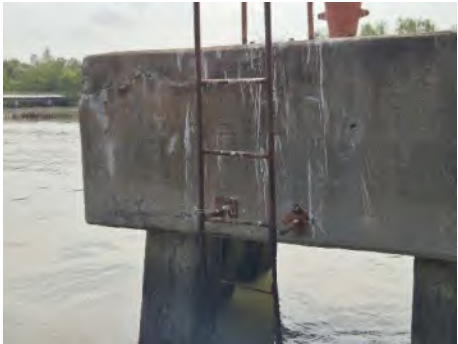
| แบบบันทึกความเสียหาย | |
|---|---|
| สิ่งที่ตรวจพบ | - ฐานคอนกรีตเกิดรอยแตกร้าว<br>- ฐานคอนกรีตเกิดการแตกกะเทาะ |

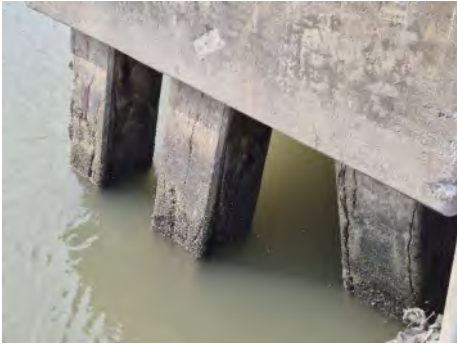
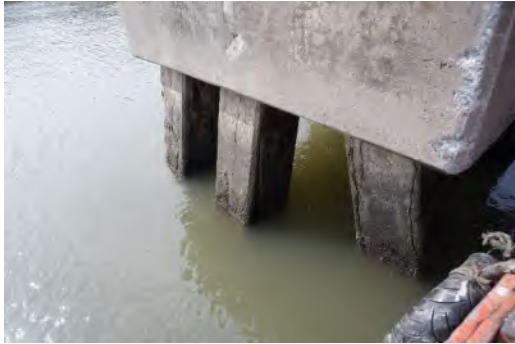
| แบบบันทึกความเสียหาย | |
|---|---|
| สิ่งที่ตรวจพบ | เสาเข็มคอนกรีตเกิดการแตกกะเทาะ |

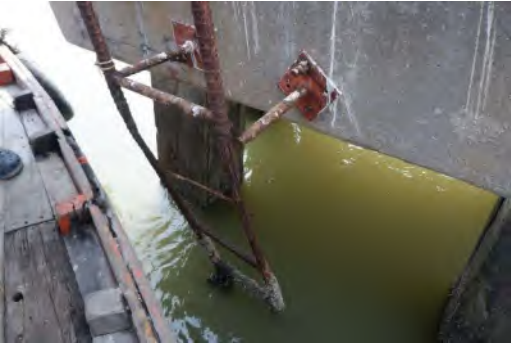
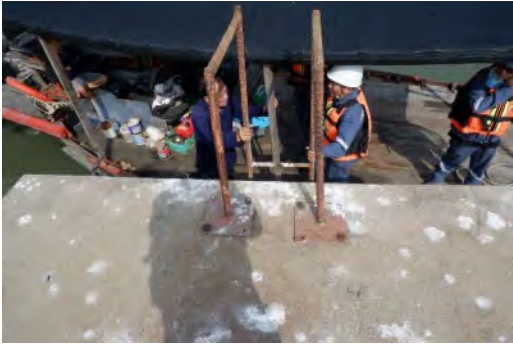
| แบบบันทึกความเสียหาย | |
|---|---|
| สิ่งที่ตรวจพบ | บันไดของ Dolphin เกิดสนิมจนสูญเสียหน้าตัด |

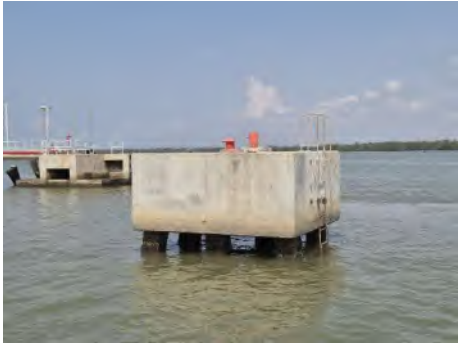
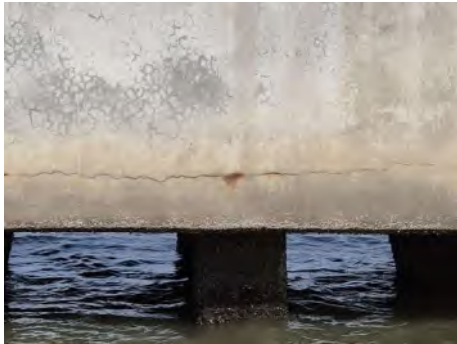
| แบบบันทึกความเสียหาย | |
|---|---|
| สิ่งที่ตรวจพบ | ฐานคอนกรีตเกิดรอยแตกร้าว |
| สาเหตุ | โครงสร้างอยู่ในสภาวะใกล้ทะลุ มีการสัมผัสกับความชื้นเป็นระยะเวลานาน ส่งผลให้เหล็กเสริมภายในเกิดสนิม |

| แบบบันทึกความเสียหาย | |
|---|---|
| แนวทางแก้ไข | ดำเนินการซ่อมแซมด้วยวิธี Concrete Repair โดยการสกัดคอนกรีตจนถึงระดับหลังเหล็กเสริม กำจัดสนิมที่เหล็กเสริมคอนกรีต เหล็กเสริมที่มีการสูญเสียหน้าตัดมากกว่า 10% ให้ทำการต่อทาบหรือเปลี่ยนใหม่ จากนั้นจึงทำการซ่อมแซมคอนกรีต |

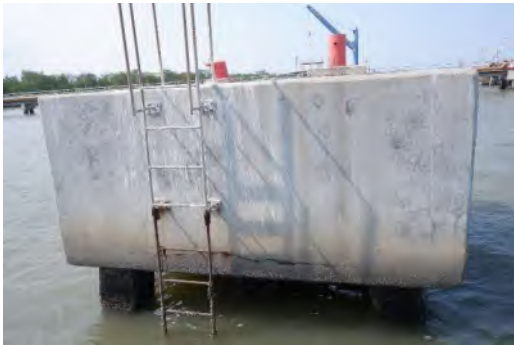
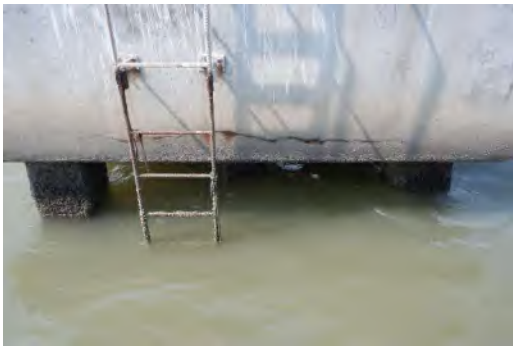
| แบบบันทึกความเสียหาย | | | | | |
|---|---|--|---|--|---|
| สิ่งที่ตรวจพบ | ฐานคอนกรีตเกิดรอยแตกร้าว | | | | |

| แบบบันทึกความเสียหาย | | | | | |
|---|---|--|---|--|---|
| แนวทางแก้ไข | ดำเนินการซ่อมแซมด้วยวิธี Concrete Repair โดยการสกัดคอนกรีตจนถึงระดับหลังเหล็กเสริม กำจัดสนิมที่เหล็กเสริมคอนกรีต เหล็กเสริมที่มีการสูญเสียหน้าตัดมากกว่า 10% ให้ทำการต่อทาบหรือเปลี่ยนใหม่ จากนั้นจึงทำการซ่อมแซมคอนกรีต | | | | |

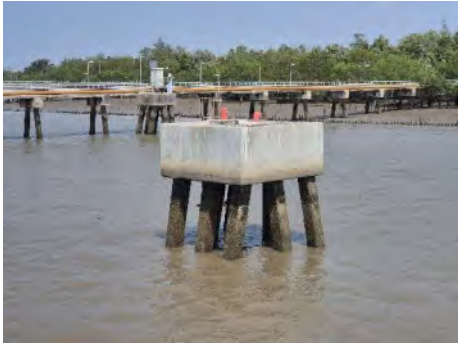
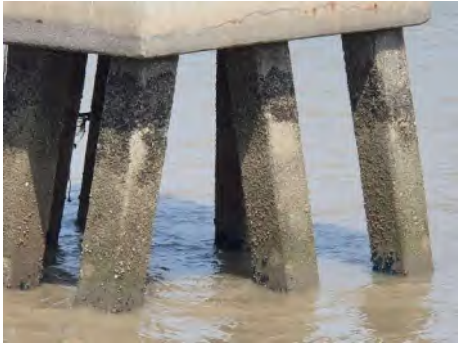
| แบบบันทึกความเสียหาย | |
|---|---|
| สิ่งที่ตรวจพบ | เสาเข็มคอนกรีตเกิดการแตกกะเทาะ |

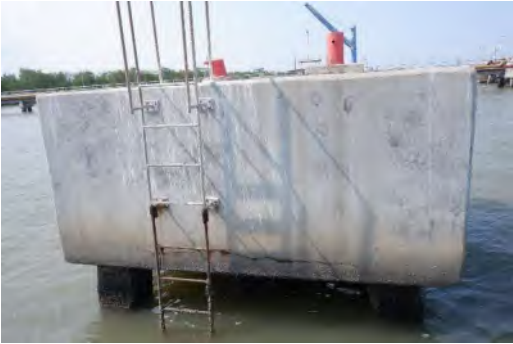
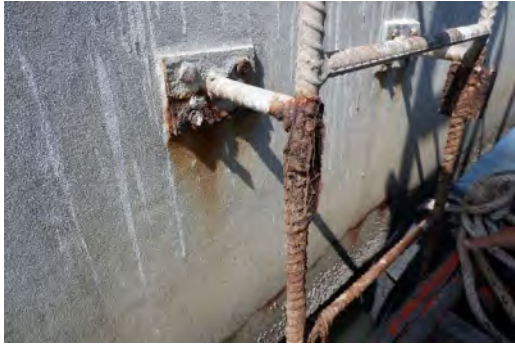
| แบบบันทึกความเสียหาย | | | | | |
|---|---|--|---|--|---|
| สิ่งที่ตรวจพบ | บันไดของ Dolphin เกิดสนิมจนสูญเสียหน้าตัด | | | | |
| สาเหตุ | เกิดจากวัสดุมีอายุการใช้งานมานาน และวัสดุเคลือบผิวหน้าเสื่อมสภาพประกอบกับโครงสร้างอยู่ในสภาวะใกล้ทะเล มีการสัมผัสกับความชื้นส่งผลให้โครงสร้างเกิดสนิม | | | | |
