งานตรวจสอบและรับรองความมั่นคง  
ท่าเทียบเรือ ท่าที่ 2 โรงไฟฟ้าบางปะกง

รายงานเลขที่ กปร-ธ. 69-10

PM – Order 4074270  
เดือน พฤษภาคม พ.ศ. 2569

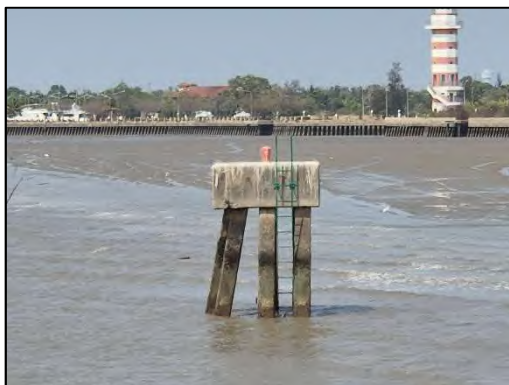
รูปที่ 2.4 สภาพโครงสร้างเสาเข็มคอนกรีต ที่ Dolphin 4

- โครงสร้างเสาเข็มคอนกรีตที่ Dolphin 4 ตรวจพบการแตกกะเทาะและเหล็กเสริมภายในเป็นสนิม ควรดำเนินการซ่อมแซมโดยการหุ้มหัวเสาเข็ม (RC Jacketing) ทั้งนี้ ความเสียหายยังไม่ส่งผลกระทบต่อความมั่นคงแข็งแรงของโครงสร้าง

ในส่วนโครงสร้างเสาเข็มที่ Dolphin 4 ตรวจพบรอยแตกร้าวและแตกกะเทาะตามแนวเหล็กเสริมภายในคอนกรีต สาเหตุจากโครงสร้างอยู่ในสภาวะเปียกสลับแห้ง มีการสัมผัสความชื้นและอากาศตลอดเวลา ส่งผลให้เหล็กเสริมคอนกรีตเกิดสนิม ดังรูปที่ 2.4 ควรดำเนินการซ่อมแซมโดยการหุ้มหัวเสาเข็ม (RC Jacketing) ทั้งนี้ ความเสียหายยังไม่ส่งผลกระทบต่อความมั่นคงแข็งแรงของโครงสร้าง

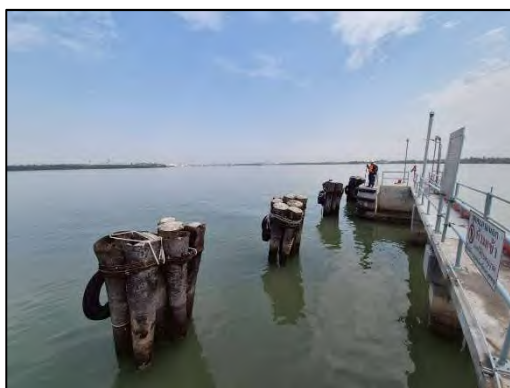
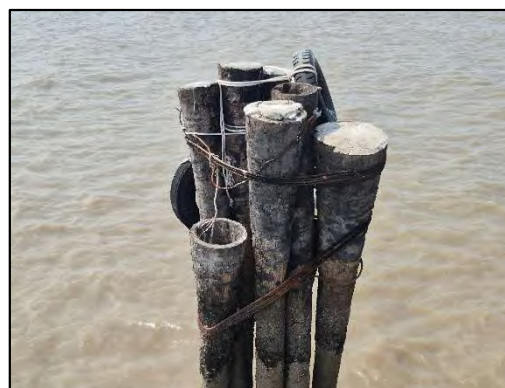
รูปที่ 2.8 สภาพโดยทั่วไปของเสาค้ำ

ในส่วนของเสาค้ำยกกันกระแทกโดยส่วนใหญ่ พบว่า มีสภาพไม่สมบูรณ์เนื่องจากการเสื่อมสภาพ (ผุพัง) มอร์ตาร์ปิดหัวเสาแตกกะเทาะหลุดหาย ดังรูปที่ 2.8 ซึ่งควรดำเนินการซ่อมแซมมอร์ตาร์ที่ได้รับความเสียหาย

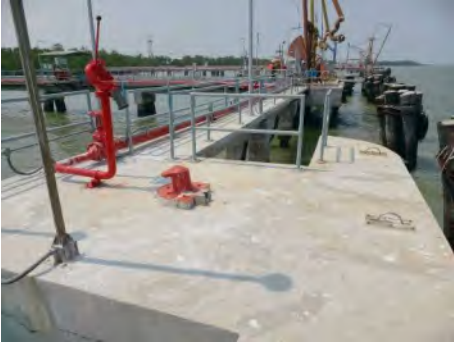
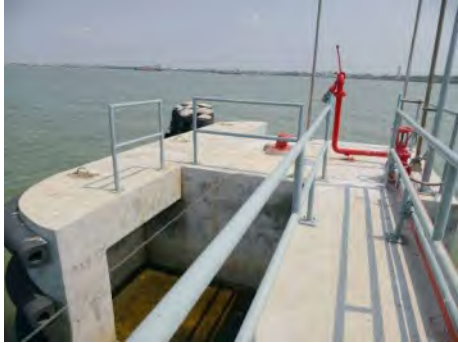
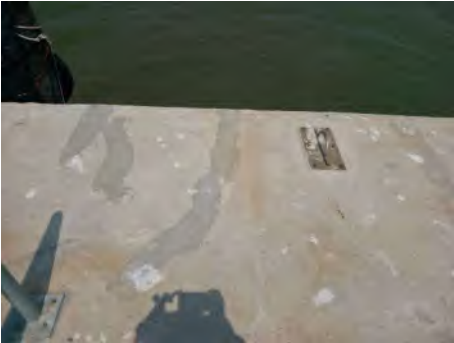
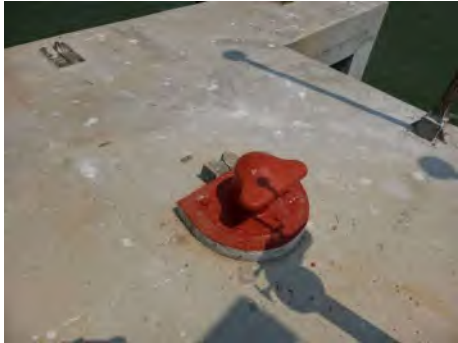
</div>                                                                     |                            |                           |   |   |  |  |   |   |   |   |   |   |  |  |  |  |
| สิ่งที่ตรวจพบ | สภาพโครงสร้างโดยทั่วไปปกติ | | | | | | | | | | | | | | | |
| สาเหตุ | - | | | | | | | | | | | | | | | |
| แนวทางแก้ไข | - | | | | | | | | | | | | | | | |

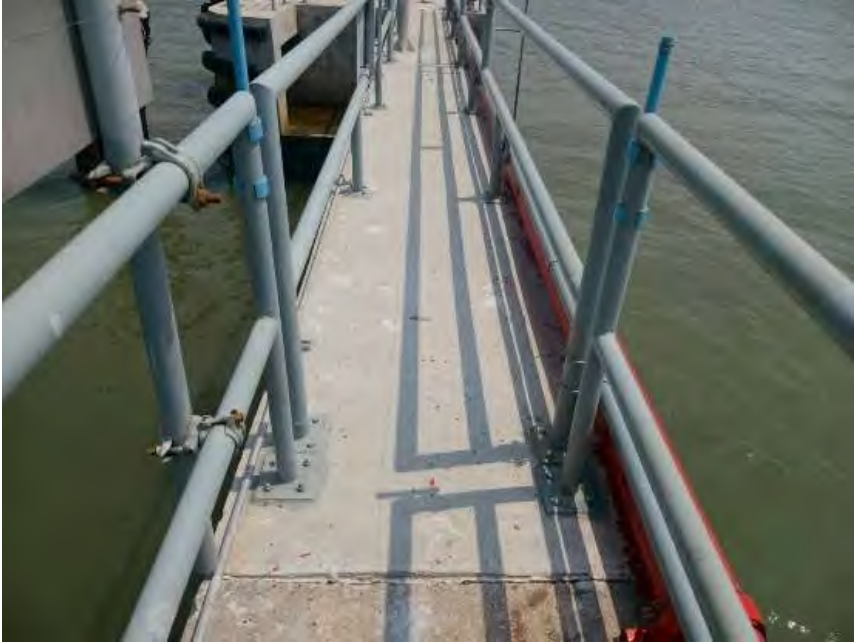
| | | | | | | | | | | | | | | | |
| สิ่งที่ตรวจพบ | สภาพโครงสร้างโดยทั่วไปปกติ | | | | | | | | | | | | | | | |
| สาเหตุ | - | | | | | | | | | | | | | | | |
| แนวทางแก้ไข | - | | | | | | | | | | | | | | | |

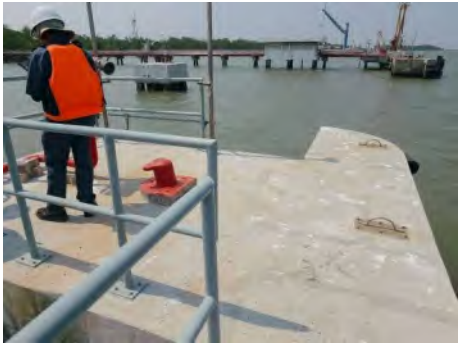
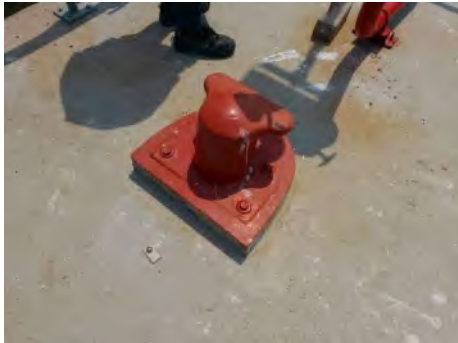
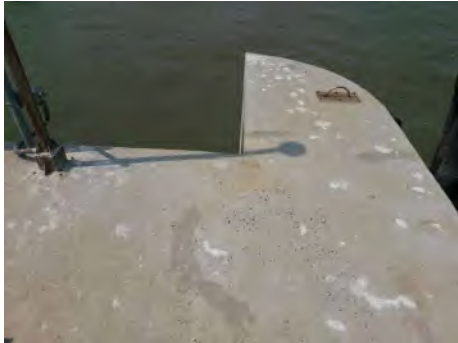
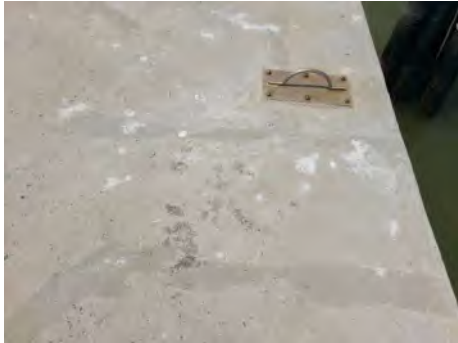
</div>                                                                     |                            |                           |   |   |  |  |   |   |   |   |   |   |  |  |  |  |
| สิ่งที่ตรวจพบ | สภาพโครงสร้างโดยทั่วไปปกติ | | | | | | | | | | | | | | | |
| สาเหตุ | - | | | | | | | | | | | | | | | |
| แนวทางแก้ไข | - | | | | | | | | | | | | | | | |

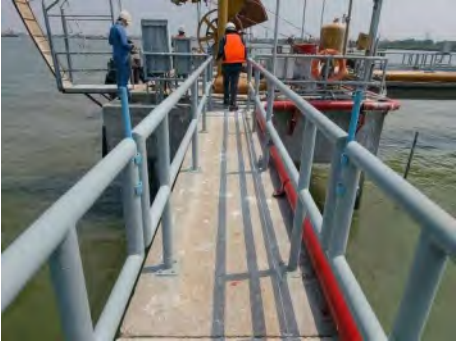
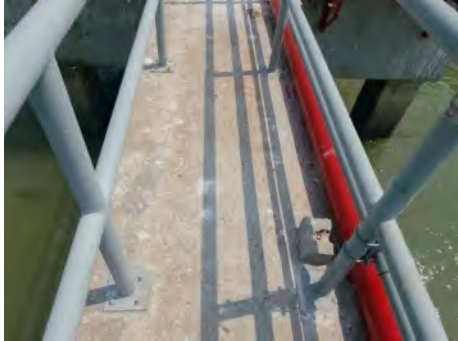
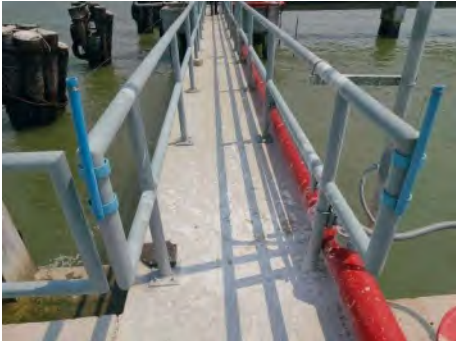
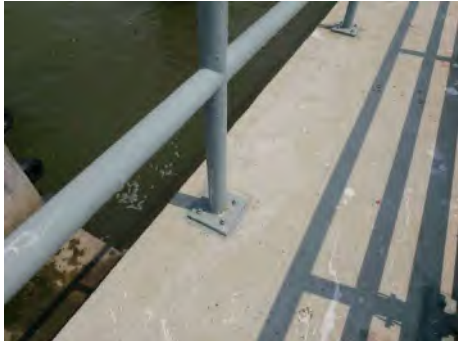
</div>                                                                                                                                                                                                                                                                                                                   |                                        |                           |   |   |  |  |   |   |   |   |   |   |  |  |  |  |
| สิ่งที่ตรวจพบ | สภาพโครงสร้างโดยทั่วไปปกติ | | | | | | | | | | | | | | | |
| สาเหตุ | - | | | | | | | | | | | | | | | |
| แนวทางแก้ไข | - | | | | | | | | | | | | | | | |

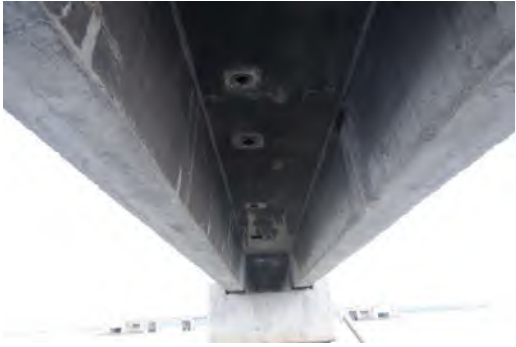
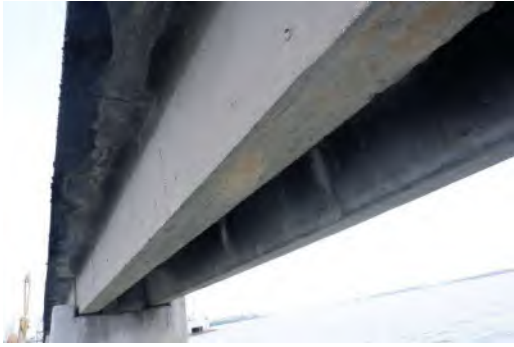
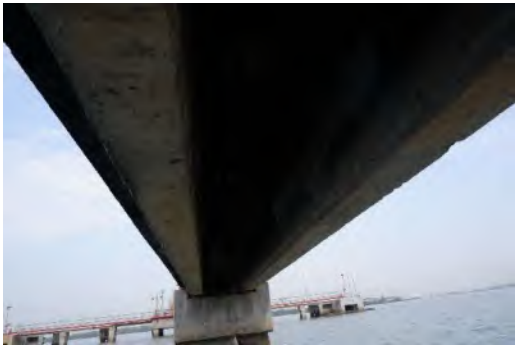
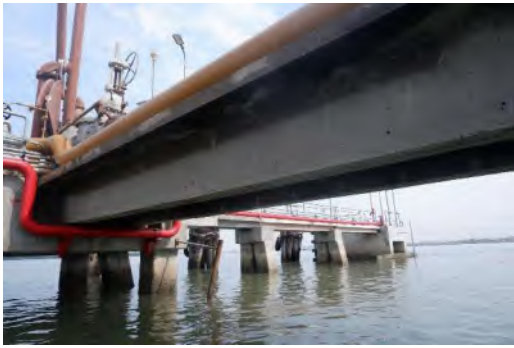
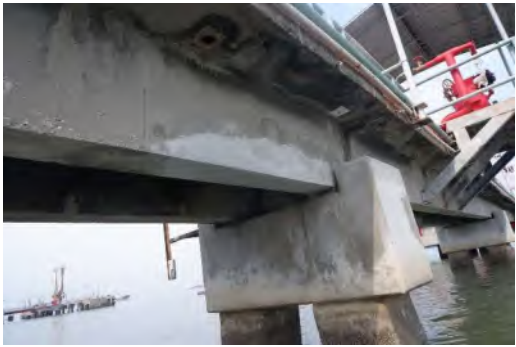
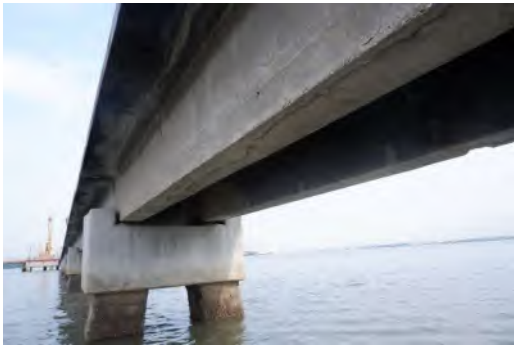
</div>                                                                                                                                                                                                                                                   |                                     |   |   |   |   |   |   |  |  |  |  |
| สิ่งที่ตรวจพบ | สภาพคานและพื้นคอนกรีต โดยทั่วไปปกติ | | | | | | | | | | |
| สาเหตุ | - | | | | | | | | | | |
| แนวทางแก้ไข | - | | | | | | | | | | |

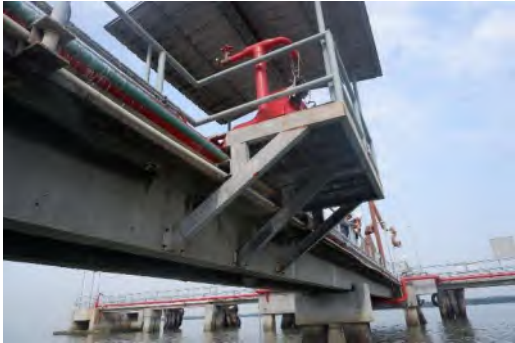
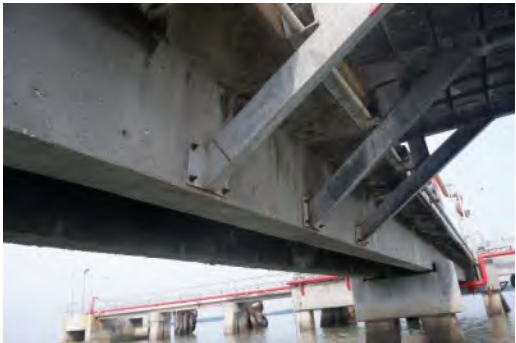
</div>                                                                                                                                                                                                                                                                                               |                                                                                                                                                        |                           |   |   |  |  |   |   |   |   |   |  |  |   |  |  |
| สิ่งที่ตรวจพบ | Bolt ฐาน Plate ของ Platform อุปกรณ์ดับเพลิงเป็นสนิม | | | | | | | | | | | | | | | |
| สาเหตุ | เกิดจากวัสดุมีอายุการใช้งานมานาน และวัสดุเคลือบผิวหน้าเสื่อมสภาพ ประกอบกับโครงสร้างอยู่ในสภาวะใกล้ทะเล มีการสัมผัสกับความชื้นส่งผลให้โครงสร้างเกิดสนิม | | | | | | | | | | | | | | | |
| แนวทางแก้ไข | ดำเนินการซ่อมแซมโดยการกำจัดสนิมและทาสีป้องกัน หรือ เปลี่ยน Bolt ฐาน Plate ของ Platform ในส่วนที่ชำรุดใหม่ | | | | | | | | | | | | | | | |

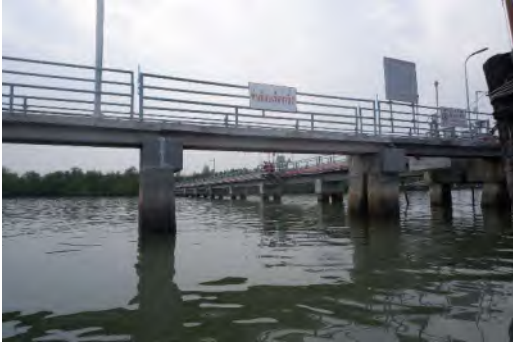
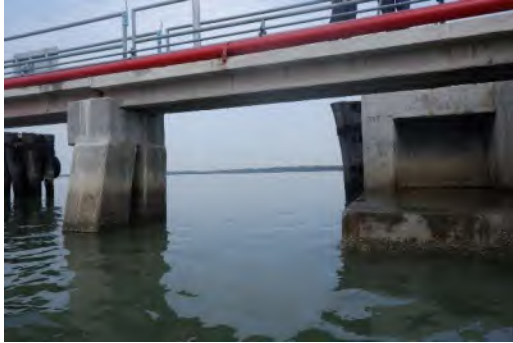
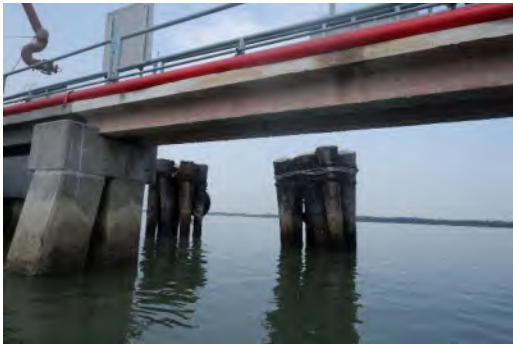
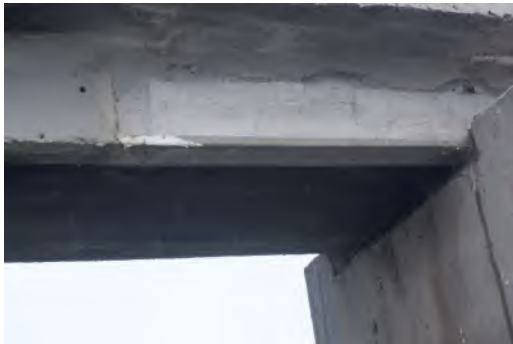
</div>                                                                                                                                                                                                                                                                                 |                            |                           |   |   |  |  |   |   |   |   |   |   |  |  |  |  |
| สิ่งที่ตรวจพบ | สภาพโครงสร้างโดยทั่วไปปกติ | | | | | | | | | | | | | | | |
| สาเหตุ | - | | | | | | | | | | | | | | | |
| แนวทางแก้ไข | - | | | | | | | | | | | | | | | |

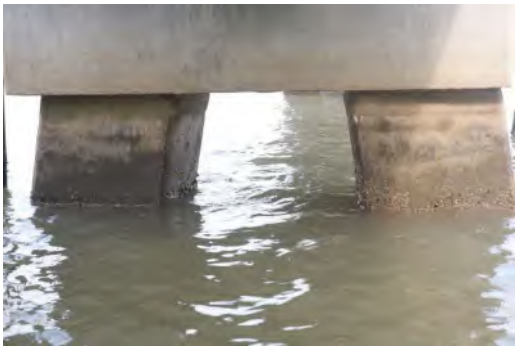
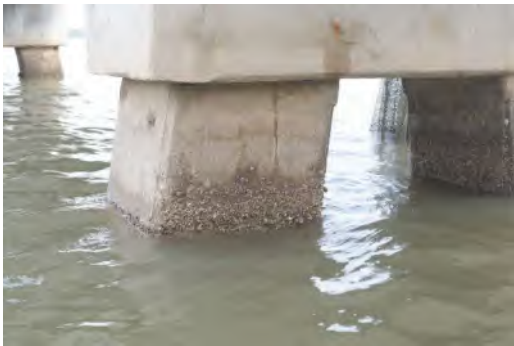
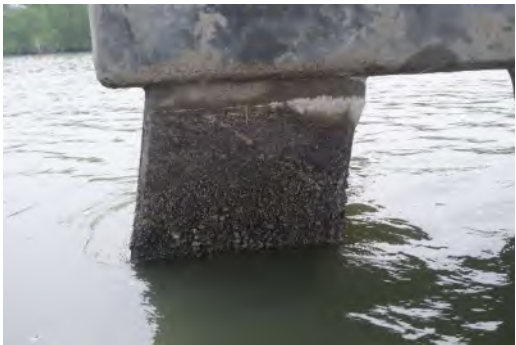
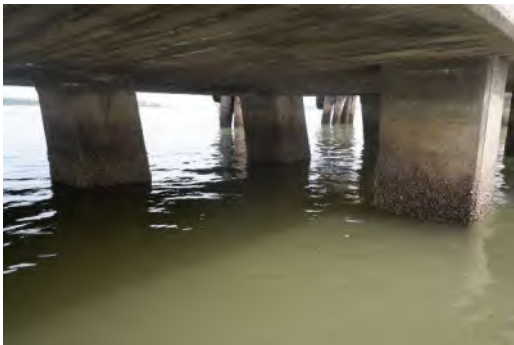
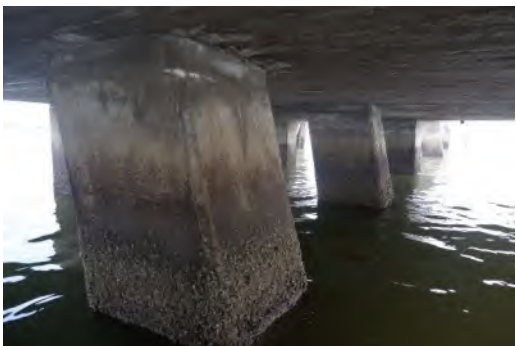
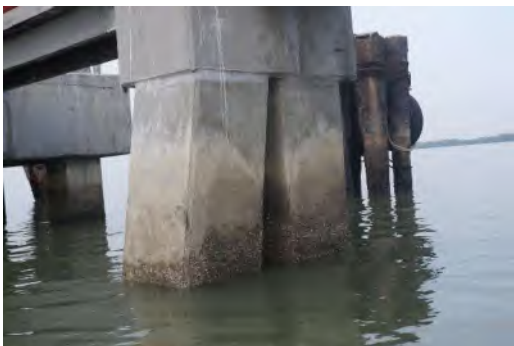
</div>                                                                                        |                             |                           |   |   |  |  |   |   |   |   |   |   |  |  |  |  |
| สิ่งที่ตรวจพบ | สภาพเสาเข็มโดยทั่วไปปกติ | | | | | | | | | | | | | | | |
| สาเหตุ | - | | | | | | | | | | | | | | | |
| แนวทางแก้ไข | - | | | | | | | | | | | | | | | |

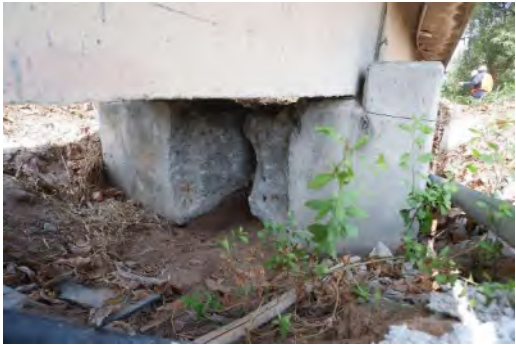
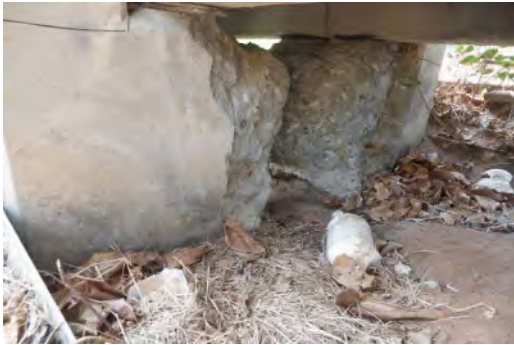
| แบบบันทึกความเสียหาย | |
|---|---|
| สิ่งที่ตรวจพบ | ตอม่อคอนกรีตเกิดการแตกร้าวและแยกออกจากกัน |
| สาเหตุ | สันนิษฐานว่าความเสียหายเกิดขึ้นจาก Tension tie ไม่สามารถรับแรงดึงที่กระทำในรูปแบบ Strut-and-Tie Method ตาม ACI 318-19 |

| แบบบันทึกความเสียหาย | |
|---|---|
| แนวทางแก้ไข | ดำเนินการซ่อมแซมด้วยวิธี Steel Plate bonding method ตามมาตรฐาน ACI SP-165 Repair and Strengthening of Concrete Members with Adhesive Bonded Plates |

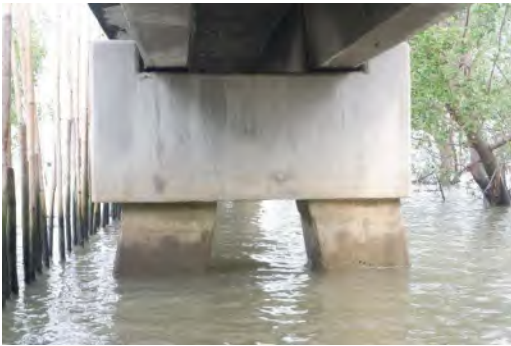
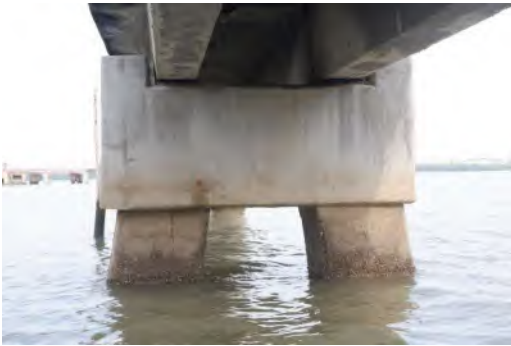
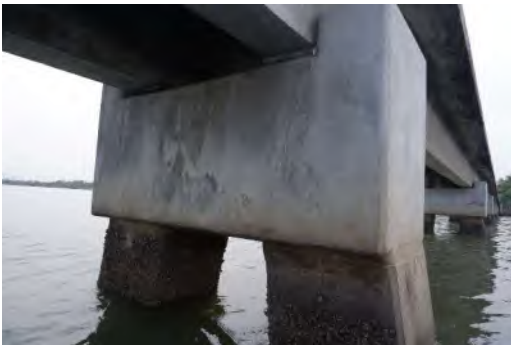
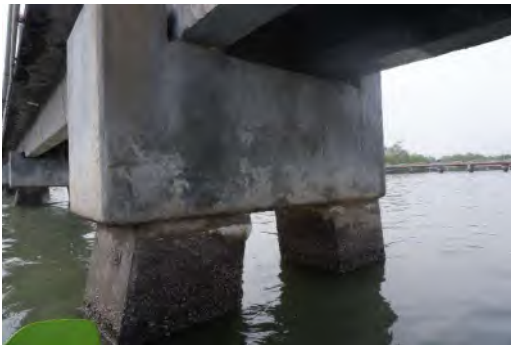
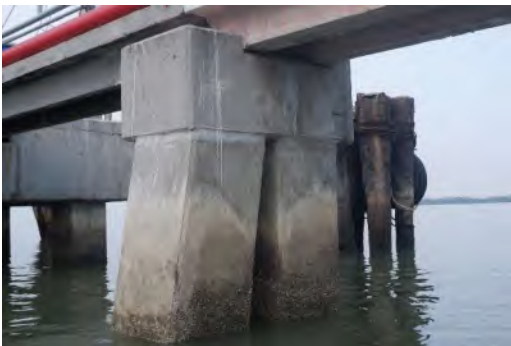
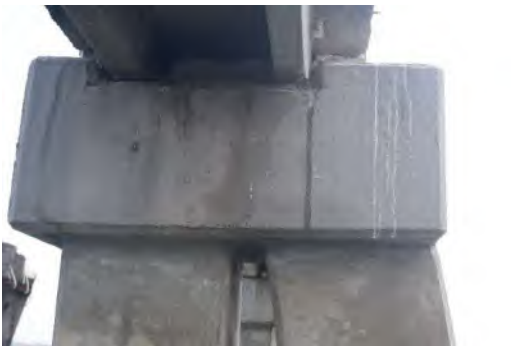
| | | | | | | | | | | | | | | | |
| สิ่งที่ตรวจพบ | สภาพตอม่อโดยทั่วไปปกติ | | | | | | | | | | | | | | | |
| สาเหตุ | - | | | | | | | | | | | | | | | |
| แนวทางแก้ไข | - | | | | | | | | | | | | | | | |

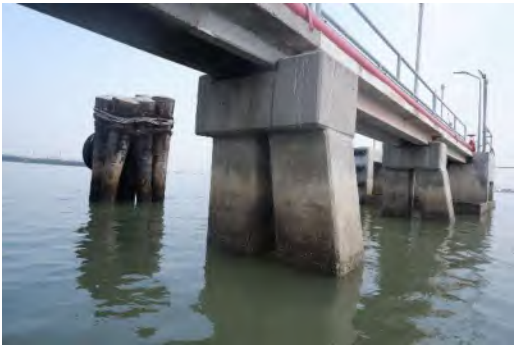
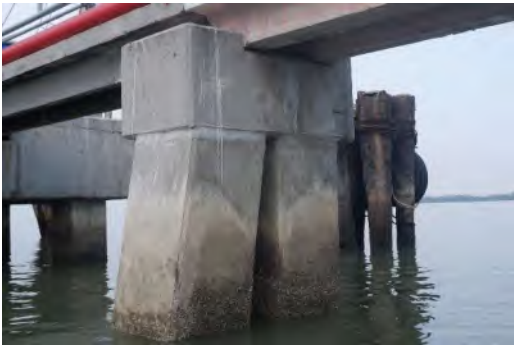
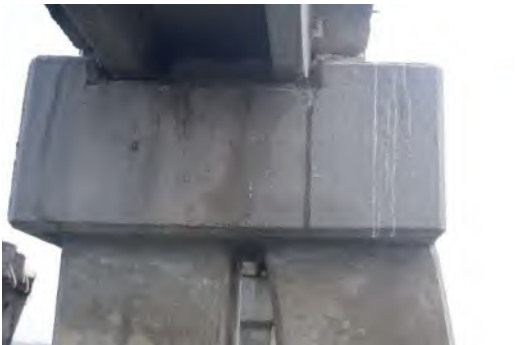
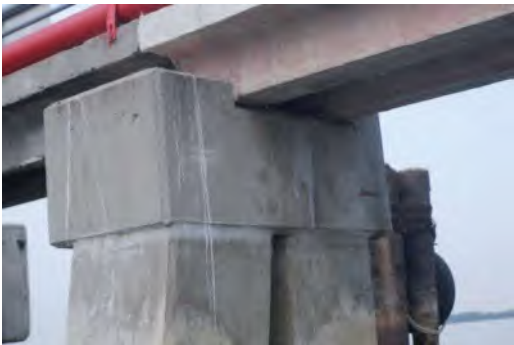
</div>               |                        |                           |   |   |  |  |   |   |   |   |   |   |  |  |  |  |
| สิ่งที่ตรวจพบ | สภาพตอม่อโดยทั่วไปปกติ | | | | | | | | | | | | | | | |
| สาเหตุ | - | | | | | | | | | | | | | | | |
| แนวทางแก้ไข | - | | | | | | | | | | | | | | | |

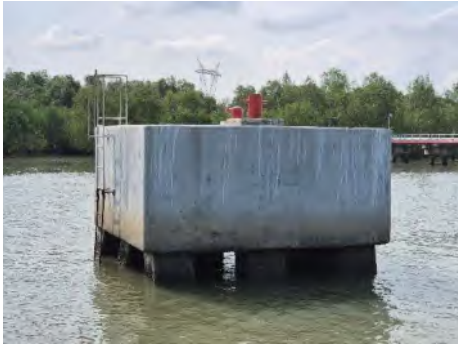
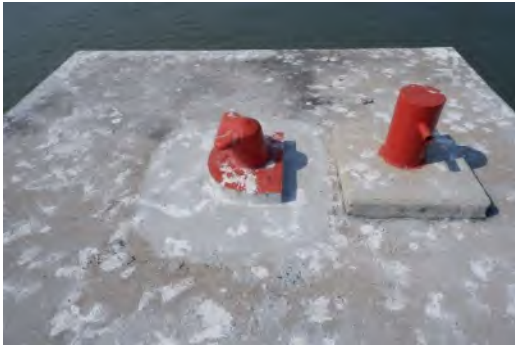
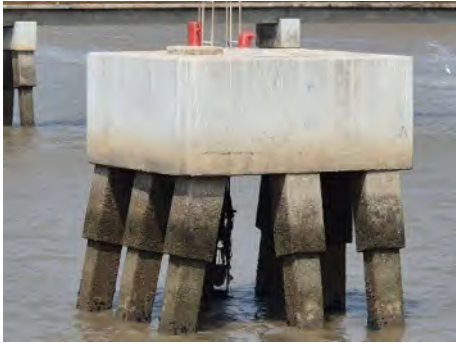
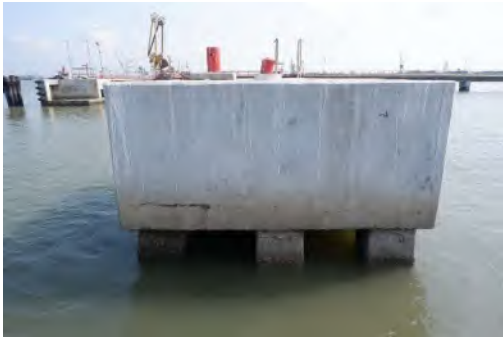
</div>                                                                                                                                                                                                                                                                                                                   |                                  |                           |   |   |  |  |   |   |   |   |   |   |  |  |  |  |
| สิ่งที่ตรวจพบ | โครงสร้างโดยทั่วไปอยู่ในสภาพปกติ | | | | | | | | | | | | | | | |
| สาเหตุ | - | | | | | | | | | | | | | | | |
| แนวทางแก้ไข | - | | | | | | | | | | | | | | | |

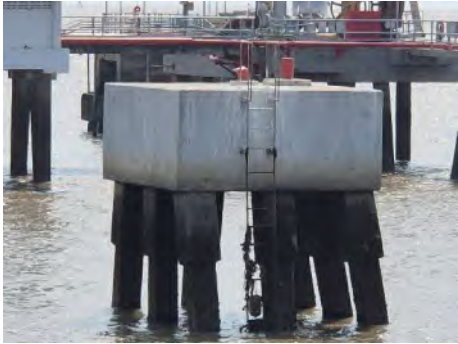
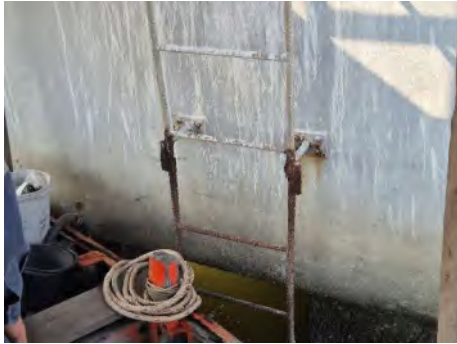
| แบบบันทึกความเสียหาย | | | | | |
|---|---|--|---|--|---|
| สิ่งที่ตรวจพบ | บันไดของ Dolphin เกิดสนิมจนสูญเสียหน้าตัด | | | | |

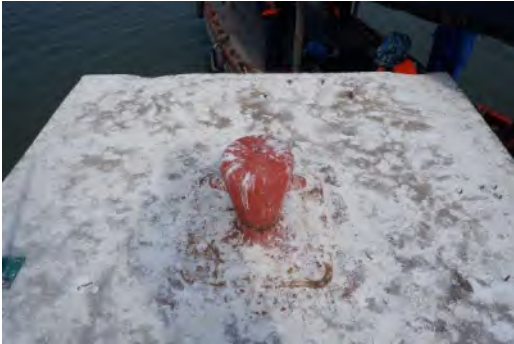
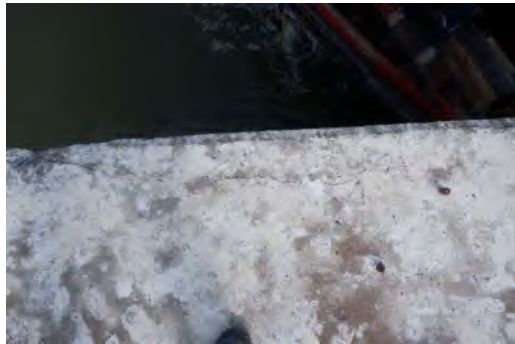
| แบบบันทึกความเสียหาย | |
|---|---|
| สิ่งที่ตรวจพบ | - ฐานคอนกรีตเกิดรอยแตกร้าว<br>- ฐานคอนกรีตเกิดการแตกกะเทาะ |
| สาเหตุ | โครงสร้างอยู่ในสภาวะใกล้ทะลุ มีการสัมผัสกับความชื้นเป็นระยะเวลานาน ส่งผลให้เหล็กเสริมภายในเกิดสนิม |

| แบบบันทึกความเสียหาย | |
|---|---|
| แนวทางแก้ไข | ดำเนินการซ่อมแซมด้วยวิธี Concrete Repair โดยการสกัดคอนกรีตจนถึงระดับหลังเหล็กเสริม กำจัดสนิมที่เหล็กเสริมคอนกรีต เหล็กเสริมที่มีการสูญเสียหน้าตัดมากกว่า 10% ให้ทำการต่อทาบหรือเปลี่ยนใหม่ จากนั้นจึงทำการซ่อมแซมคอนกรีต |

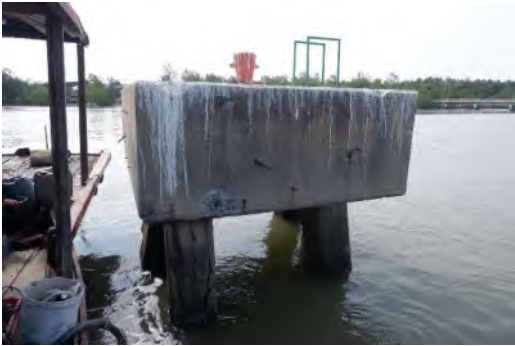
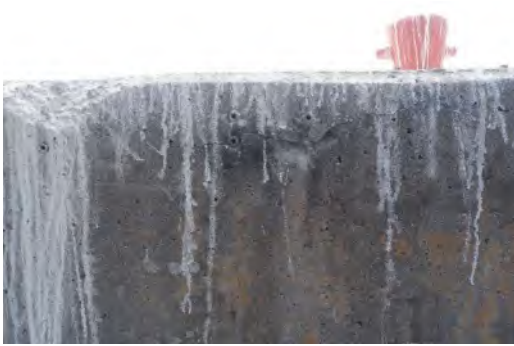
| แบบบันทึกความเสียหาย | |
|---|---|
| สิ่งที่ตรวจพบ | - ฐานคอนกรีตเกิดรอยแตกกร้าว<br>- ฐานคอนกรีตเกิดการแตกกะเทาะ |

| แบบบันทึกความเสียหาย | |
|---|---|
| แนวทางแก้ไข | ดำเนินการซ่อมแซมด้วยวิธี Concrete Repair โดยการสกัดคอนกรีตจนถึงระดับหลังเหล็กเสริม กำจัดสนิมที่เหล็กเสริมคอนกรีต เหล็กเสริมที่มีการสูญเสียหน้าตัดมากกว่า 10% ให้ทำการต่อทาบหรือเปลี่ยนใหม่ จากนั้นจึงทำการซ่อมแซมคอนกรีต |

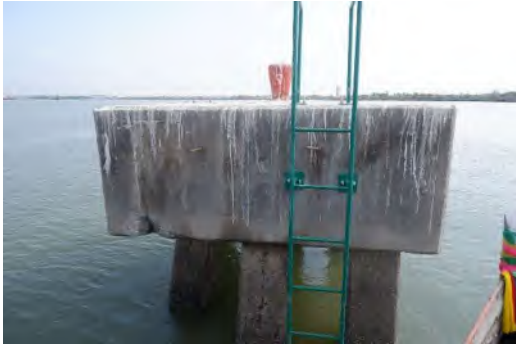
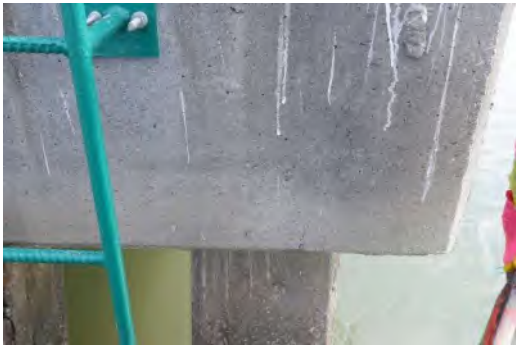
| แบบบันทึกความเสียหาย | |
|---|---|
| สิ่งที่ตรวจพบ | - ฐานคอนกรีตเกิดรอยแตกกร้าว<br>- ฐานคอนกรีตเกิดการแตกกะเทาะ |

| แบบบันทึกความเสียหาย | |
|---|---|
| แนวทางแก้ไข | ดำเนินการซ่อมแซมด้วยวิธี Concrete Repair โดยการสกัดคอนกรีตจนถึงระดับหลังเหล็กเสริม กำจัดสนิมที่เหล็กเสริมคอนกรีต เหล็กเสริมที่มีการสูญเสียหน้าตัดมากกว่า 10% ให้ทำการต่อทาบหรือเปลี่ยนใหม่ จากนั้นจึงทำการซ่อมแซมคอนกรีต |

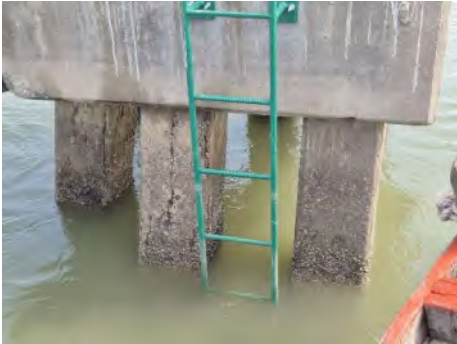
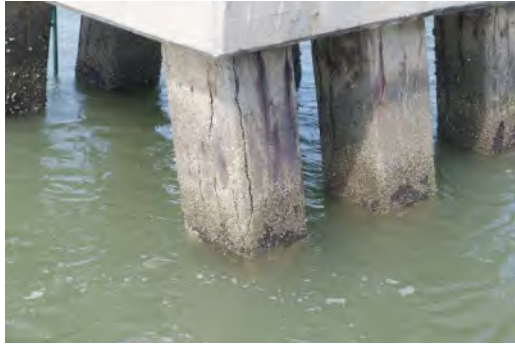
| แบบบันทึกความเสียหาย | |
|---|---|
| สิ่งที่ตรวจพบ | เสาเข็มคอนกรีตเกิดการแตกกะเทาะ |
