งานตรวจสอบและรับรองความมั่นคง  
ท่าเทียบเรือ ท่าที่ 3 โรงไฟฟ้าบางปะกง

รายงานเลขที่ กบร-ธ. 69-11

PM – Order 4074270  
เดือน พฤษภาคม พ.ศ. 2569

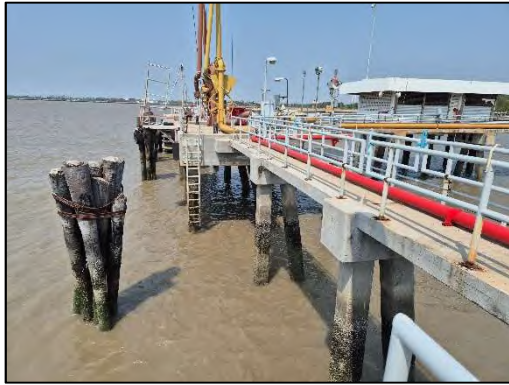
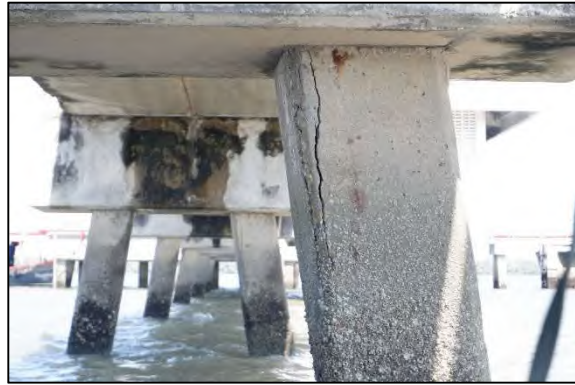
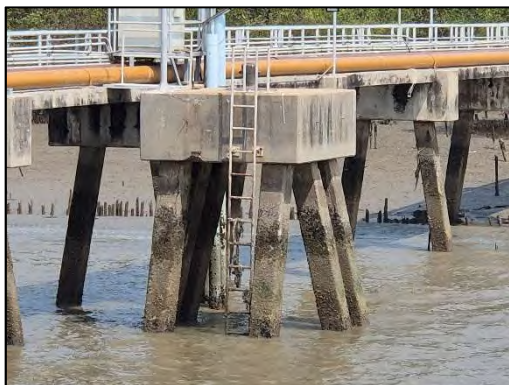
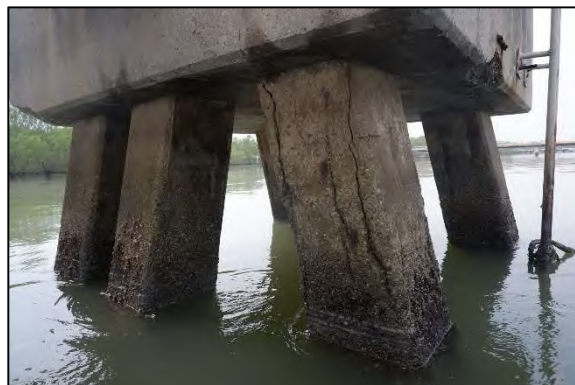
โครงสร้างเสาเข็มคอนกรีต ตรวจพบรอยแตกร้าวและแตกกะเทาะตามแนวเหล็กเสริมภายในคอนกรีต สาเหตุจากโครงสร้างอยู่ในสภาวะเปียกสลับแห้ง มีการสัมผัสความชื้นและอากาศตลอดเวลาส่งผลให้เหล็กเสริมคอนกรีตเกิดสนิม ดังรูปที่ 2.3 - 2.4 ควรดำเนินการซ่อมแซมโดยการหุ้มหัวเสาเข็ม (RC Jacketing) ทั้งนี้ ความเสียหายยังไม่ส่งผลกระทบต่อความมั่นคงแข็งแรงของโครงสร้าง

รูปที่ 2.3 สภาพโครงสร้างเสาเข็มคอนกรีต ท่าเทียบเรือ

รูปที่ 2.4 สภาพโครงสร้างเสาเข็มคอนกรีต ที่ Dolphin 5

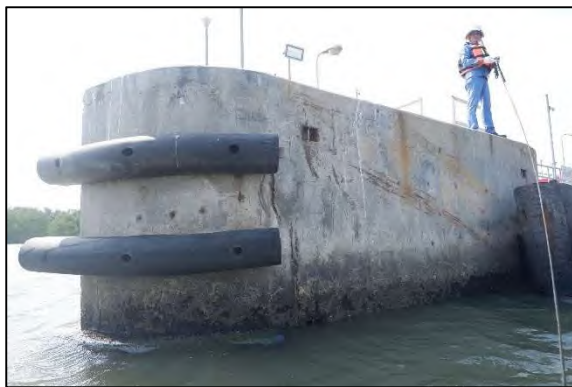
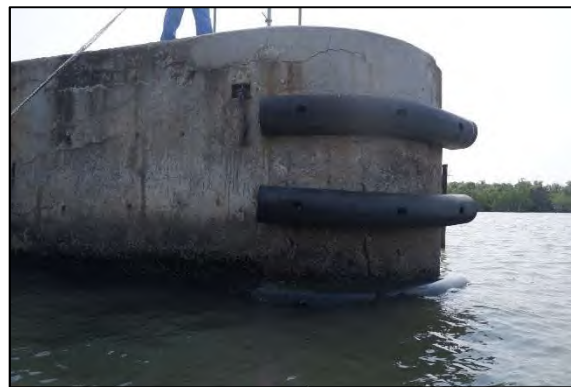
รูปที่ 2.7 สภาพโดยทั่วไปของยกกันกระแทก

จากการตรวจสอบสภาพของยางกันกระแทกและเสาค้ำโดยใช้วิธีการตรวจสอบด้วยวิธีพินิจ (Visual Inspection) พบว่า ยางกันกระแทกหลุดหาย 1 ตำแหน่ง ที่ตำแหน่งด้านขวาของ Docking Platform ในส่วนตำแหน่งอื่นๆ สภาพโดยทั่วไปของยางกันกระแทกมีสภาพปกติ สามารถใช้งานได้ รายละเอียดดังรูปที่ 2.7 และตารางที่ 2-5

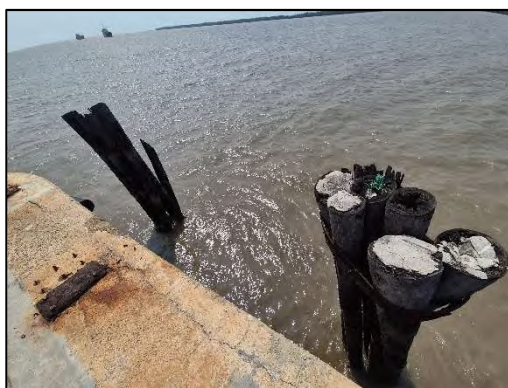
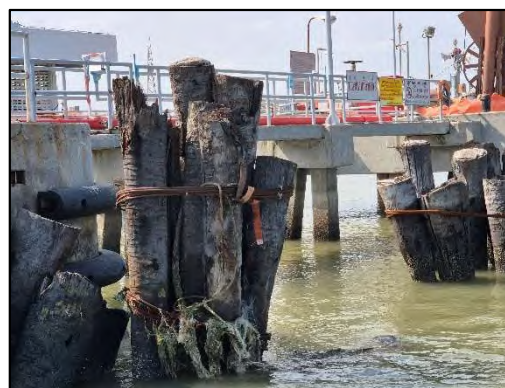
รูปที่ 2.8 สภาพโดยทั่วไปของเสาค้ำ

ในส่วนของเสาค้ำกันกระแทกโดยส่วนใหญ่ พบว่า มีสภาพไม่สมบูรณ์เนื่องจากการเสื่อมสภาพ (ผุพัง) มอร์ตาร์ปิดหัวเสาแตกกะเทาะหลุดหาย สลึงรัดหลุดออกและเสาค้ำเกิดการสูญหาย ดังรูปที่ 2.8 ซึ่งควรดำเนินการติดตั้งสลึงรัดเสาค้ำ และเสาค้ำเพิ่มเติม รวมทั้งซ่อมแซมมอร์ตาร์ที่ได้รับความเสียหาย

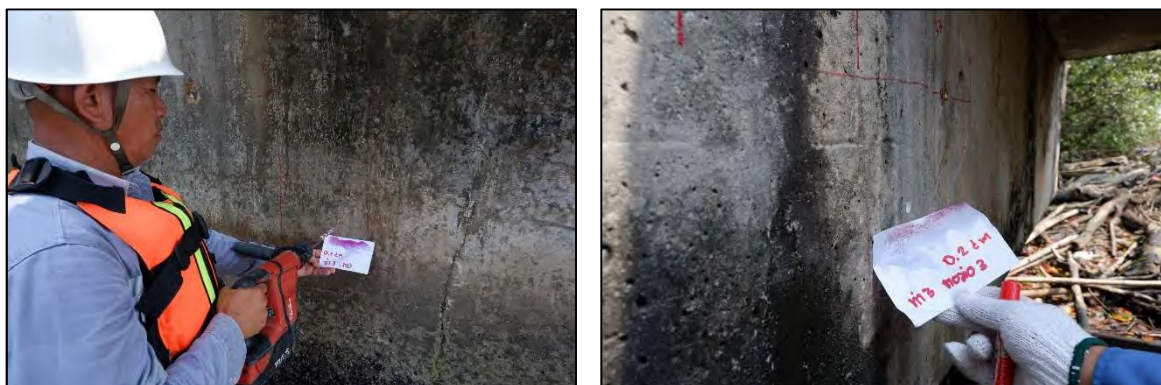
รูปที่ 3.3 การตรวจสอบการเกิดปฏิกิริยาคาร์บอนเนชั่น

ในการตรวจสอบได้สุ่มพื้นที่ทดสอบจำนวน 3 พื้นที่ การตรวจสอบการเกิดปฏิกิริยาคาร์บอนเนชั่นในคอนกรีต เพื่อใช้ประเมินคุณภาพของคอนกรีต ได้ทำการสุ่มพื้นที่ทดสอบจำนวน 3 ตำแหน่ง ดังรูปที่ 3.3 พบว่า สารละลายฟีนอล์ฟทาเลอินเปลี่ยนเป็นสีม่วงอมชมพู ในช่วงระยะเฉลี่ยประมาณ 1 มม. จากผิวคอนกรีต นั่นคือ คอนกรีตมีค่าความเป็นด่าง (pH) ค่อนข้างสูง และการเกิดปฏิกิริยาคาร์บอนเนชั่นในคอนกรีตยังมีความลึกจากผิวไม่มากซึ่งไม่ส่งผลกระทบต่อเหล็กเสริมคอนกรีตภายใน รายละเอียดดังภาคผนวกที่ ข

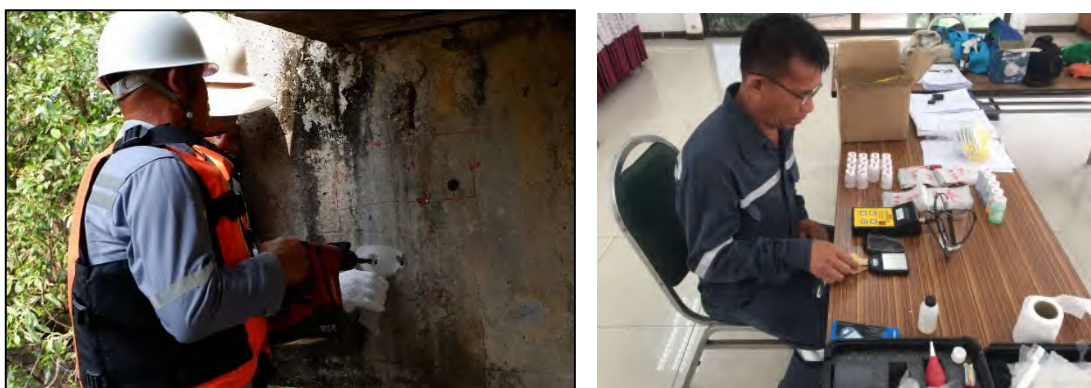
รูปที่ 3.6 การเก็บตัวอย่างและทดสอบหาปริมาณคลอไรด์

จากผลการทดสอบปริมาณคลอไรด์ที่ระดับความลึกต่างๆ ของตัวอย่างคอนกรีตพบว่า North Dolphin และ South Dolphin มีค่าเกินกว่าค่ามาตรฐานยอมรับได้ คือ ร้อยละ 0.05 ต่อน้ำหนักของคอนกรีต หมายความว่าโครงสร้างคอนกรีตมีสถานะที่เสี่ยงต่อการเกิดสนิมของเหล็กเสริมคอนกรีต ซึ่งสอดคล้องกับการตรวจสอบด้วยวิธีพินิจที่ตรวจสอบพบโครงสร้างคอนกรีตแตกร้าว และแตกกะเทาะทั่วไป ส่วน Pile Cap No.3 มีค่าอยู่ในค่าที่ยอมรับได้

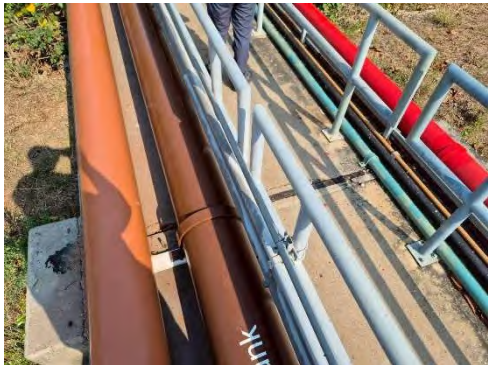
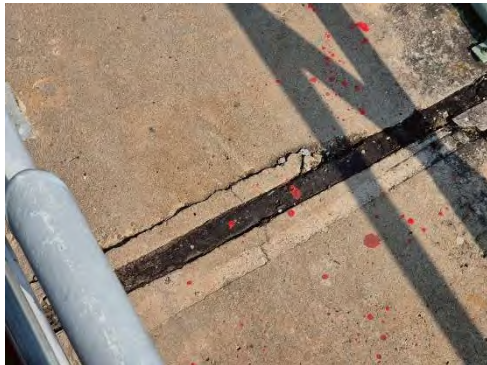
Jetty \_ 3 \_ ช่วง ตอม่อ \_2\_ ถึง ตอม่อ \_3\_

Pile Cap 2-3

| แนวทางแก้ไข | ดำเนินการซ่อมแซมด้วยวิธี Concrete Repair โดยการสกัดคอนกรีตจนถึงระดับหลังเหล็กเสริม กำจัดสนิมที่เหล็กเสริมคอนกรีต เหล็กเสริมที่มีการสูญเสียหน้าตัดมากกว่า 10% ให้ทำการตัดทอนหรือเปลี่ยนใหม่ จากนั้นจึงทำการซ่อมแซมคอนกรีต |

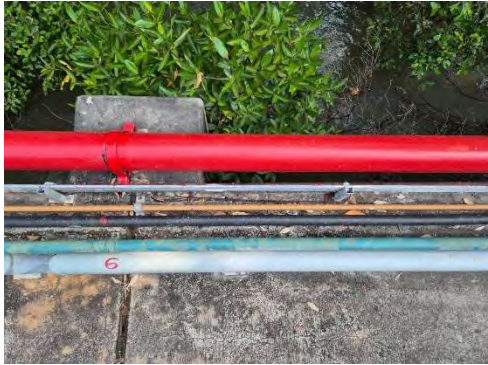
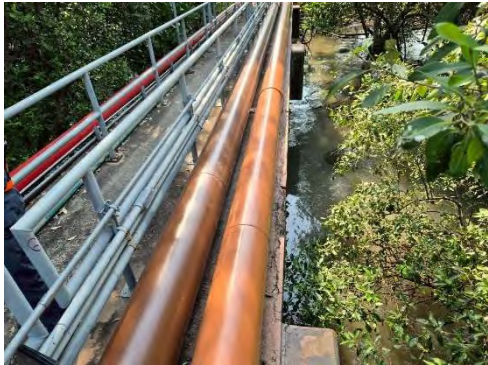
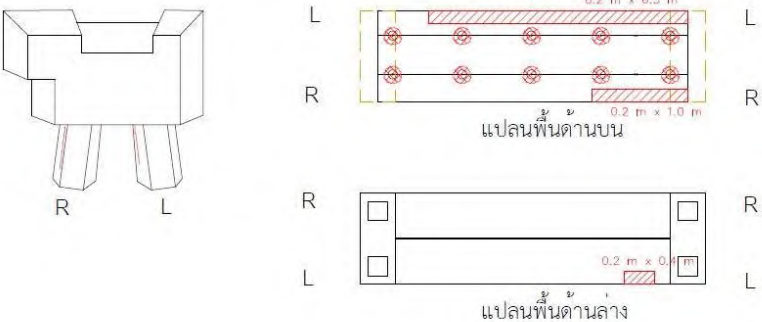
| แบบบันทึกความเสียหาย | |
|---|---|
| สิ่งที่ตรวจพบ | พื้นทางเดินคอนกรีตบางส่วนเกิดการแตกกะเทาะ |
| สาเหตุ | โครงสร้างอยู่ในสภาวะใกล้ทะลุ มีการสัมผัสกับความชื้นเป็นระยะเวลานาน ส่งผลให้เหล็กเสริมภายในเกิดสนิม |

| แบบบันทึกความเสียหาย | |
|---|---|
| แนวทางแก้ไข | ดำเนินการซ่อมแซมด้วยวิธี Concrete Repair โดยการสกัดคอนกรีตจนถึงระดับหลังเหล็กเสริม กำจัดสนิมที่เหล็กเสริมคอนกรีต เหล็กเสริมที่มีการสูญเสียหน้าตัดมากกว่า 10% ให้ทำการต่อทาบหรือเปลี่ยนใหม่ จากนั้นจึงทำการซ่อมแซมคอนกรีต |

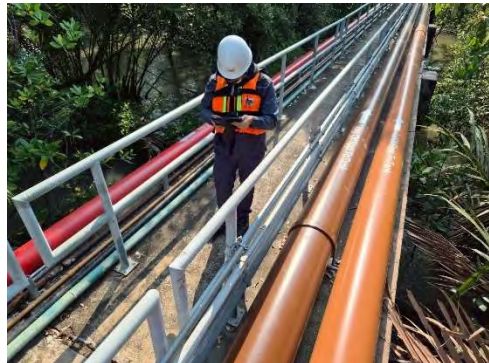
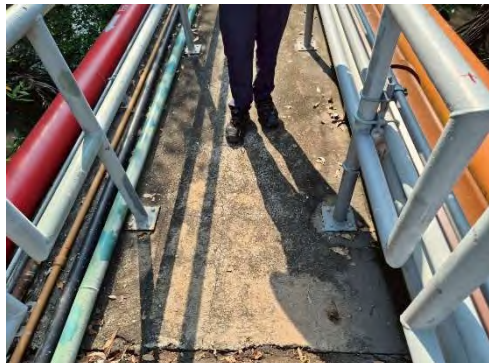
| แบบบันทึกความเสียหาย | | | | | |
|---|--|---|--|---|---|
| Pile Cap 6-7 | | | | | |

| แบบบันทึกความเสียหาย | | | | | |
|---|--|---|--|---|---|
| แนวทางแก้ไข | | ดำเนินการซ่อมแซมด้วยวิธี Concrete Repair โดยการสกัดคอนกรีตจนถึงระดับหลังเหล็กเสริม กำจัดสนิมที่เหล็กเสริมคอนกรีต เหล็กเสริมที่มีการสูญเสียหน้าตัดมากกว่า 10% ให้ทำการต่อทาบหรือเปลี่ยนใหม่ จากนั้นจึงทำการซ่อมแซมคอนกรีต | | | |

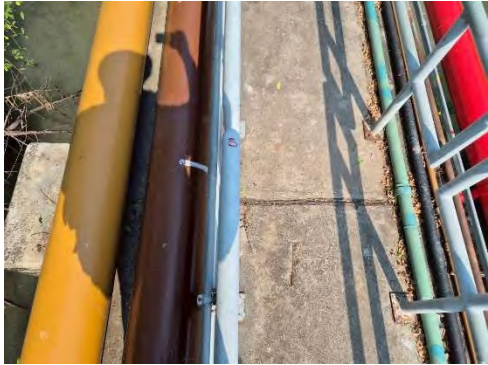
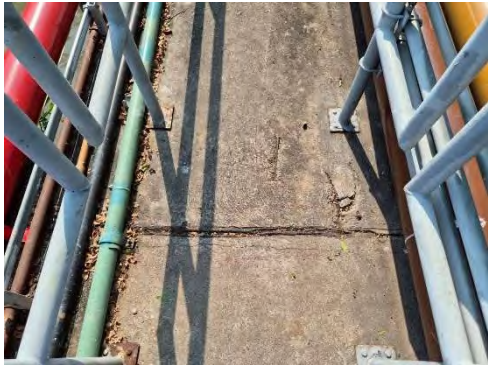
| แบบบันทึกความเสียหาย | |
|---|---|
| สิ่งที่ตรวจพบ | พื้นทางเดินคอนกรีตบางส่วนเกิดการแตกกะเทาะ |
| สาเหตุ | โครงสร้างอยู่ในสภาวะใกล้ทะลุ มีการสัมผัสกับความชื้นเป็นระยะเวลานาน ส่งผลให้เหล็กเสริมภายในเกิดสนิม |

| แบบบันทึกความเสียหาย | |
|---|---|
| แนวทางแก้ไข | ดำเนินการซ่อมแซมด้วยวิธี Concrete Repair โดยการสกัดคอนกรีตจนถึงระดับหลังเหล็กเสริม กำจัดสนิมที่เหล็กเสริมคอนกรีต เหล็กเสริมที่มีการสูญเสียหน้าตัดมากกว่า 10% ให้ทำการต่อทาบหรือเปลี่ยนใหม่ จากนั้นจึงทำการซ่อมแซมคอนกรีต |

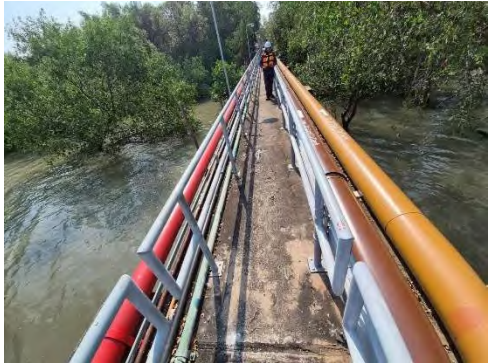
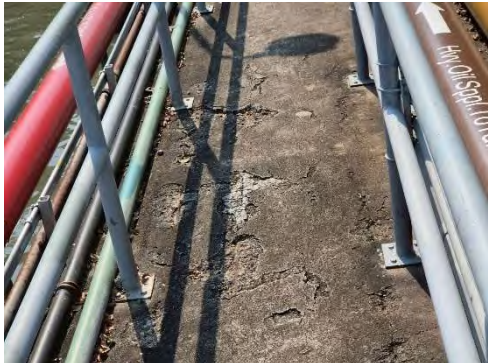
| แบบบันทึกความเสียหาย | |
|---|---|
| สิ่งที่ตรวจพบ | พื้นทางเดินคอนกรีตบางส่วนเกิดการแตกกะเทาะ |
| สาเหตุ | โครงสร้างอยู่ในสภาวะใกล้ทะลุ มีการสัมผัสกับความชื้นเป็นระยะเวลานาน ส่งผลให้เหล็กเสริมภายในเกิดสนิม |

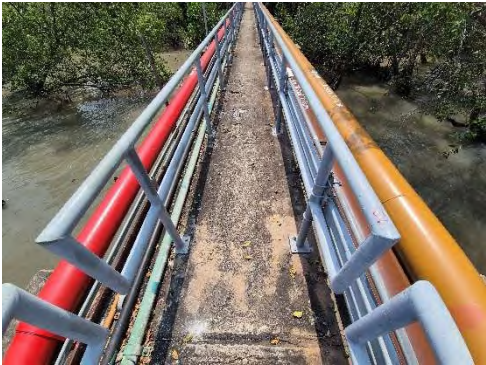
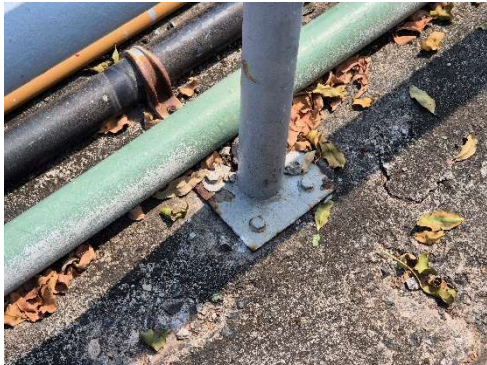
| แบบบันทึกความเสียหาย | |
|---|---|
| สิ่งที่ตรวจพบ | ฐาน Plate รวากันตกเป็นสนิม |

| แบบบันทึกความเสียหาย | |
|---|---|
| แนวทางแก้ไข | ดำเนินการซ่อมแซมด้วยวิธี Concrete Repair โดยการสกัดคอนกรีตจนถึงระดับหลังเหล็กเสริม กำจัดสนิมที่เหล็กเสริมคอนกรีต เหล็กเสริมที่มีการสูญเสียหน้าตัดมากกว่า 10% ให้ทำการต่อทาบหรือเปลี่ยนใหม่ จากนั้นจึงทำการซ่อมแซมคอนกรีต |

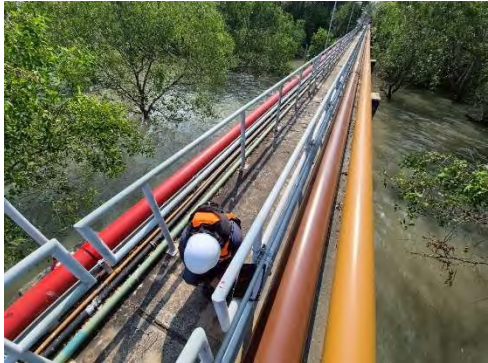
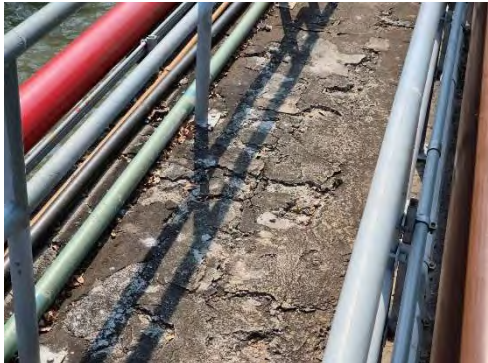
| แบบบันทึกความเสียหาย | |
|---|---|
| สิ่งที่ตรวจพบ | พื้นทางเดินคอนกรีตบางส่วนเกิดการแตกกะเทาะ |
| สาเหตุ | โครงสร้างอยู่ในสภาวะใกล้ทะเลย มีการสัมผัสกับความชื้นเป็นระยะเวลานาน ส่งผลให้เหล็กเสริมภายในเกิดสนิม |

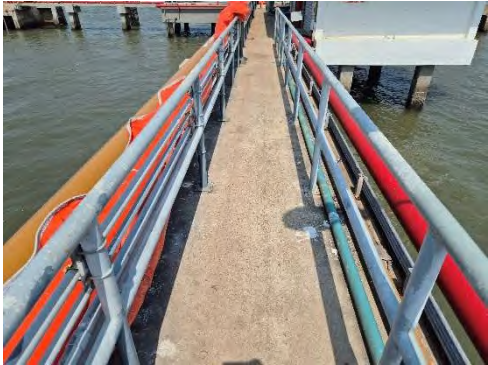
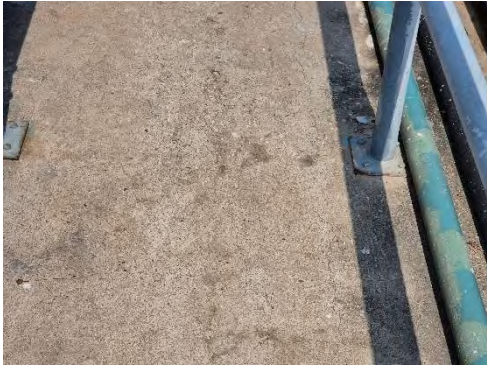
| แบบบันทึกความเสียหาย | |
|---|---|
| สิ่งที่ตรวจพบ | พื้นทางเดินคอนกรีตบางส่วนเกิดการแตกกะเทาะ |

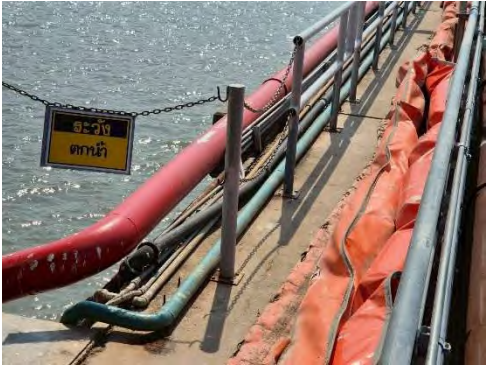
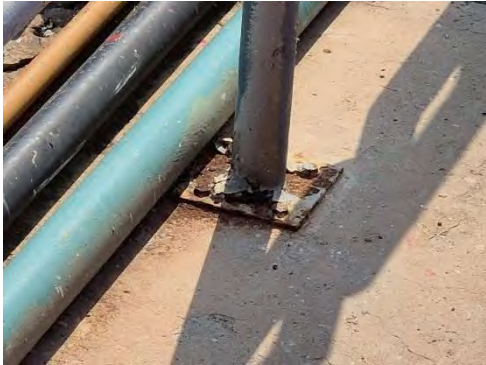
| แบบบันทึกความเสียหาย | |
|---|---|
| สิ่งที่ตรวจพบ | ฐาน Plate ราวกันตกเป็นสนิม |

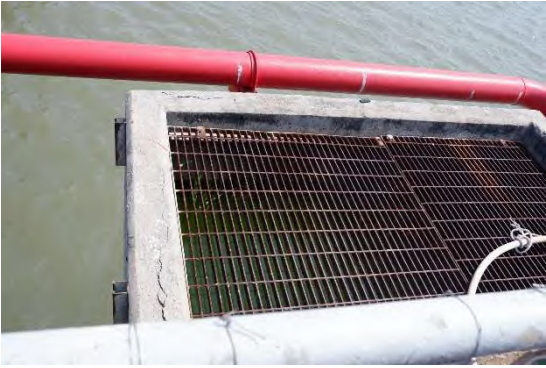
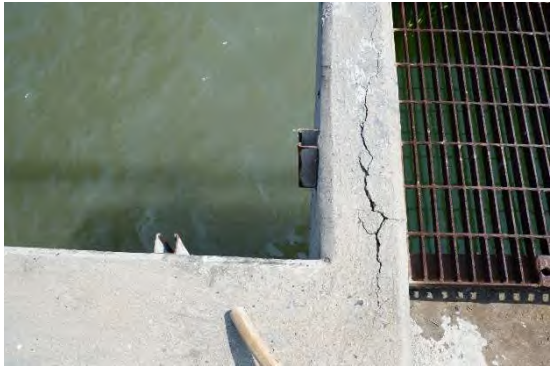
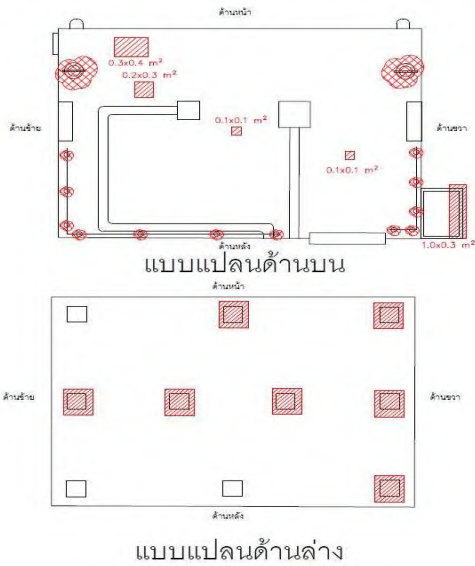
| แบบบันทึกความเสียหาย | |
|---|---|
| สิ่งที่ตรวจพบ | - ฐานคอนกรีตเกิดรอยแตกร้าวตามแนวเหล็กเสริม<br>- ฐานคอนกรีตเกิดรอยแตกกะเทาะ |

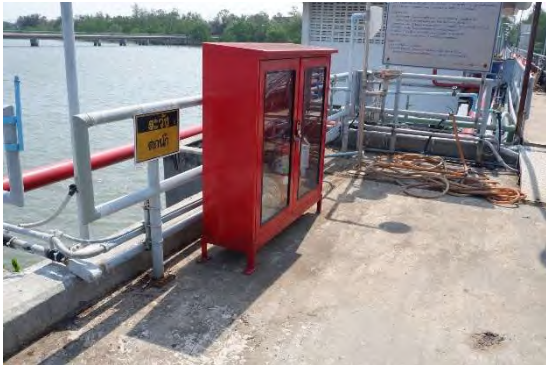
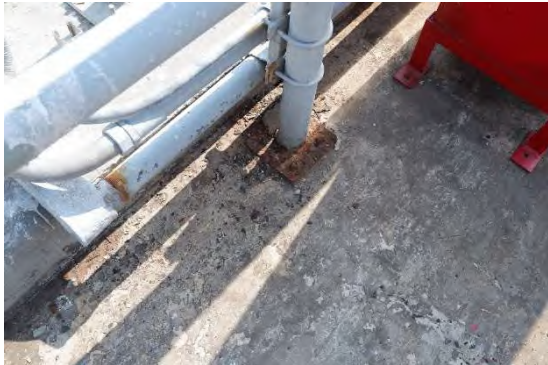
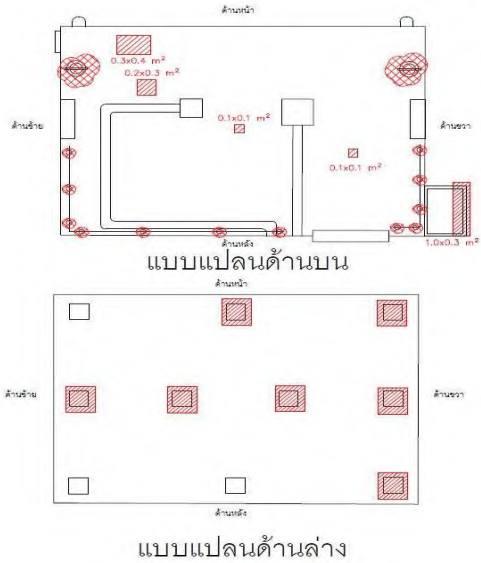
| แบบบันทึกความเสียหาย | |
|---|---|
| สิ่งที่ตรวจพบ | ฐาน Plate รวากันตกเป็นสนิม |

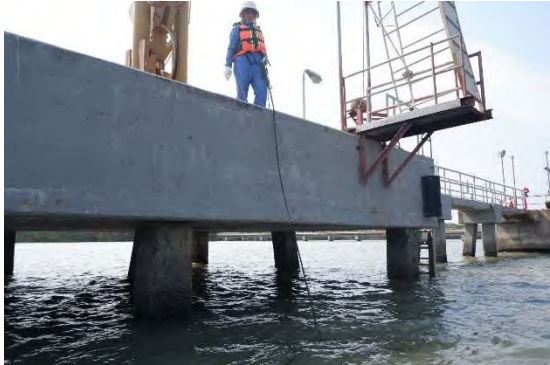
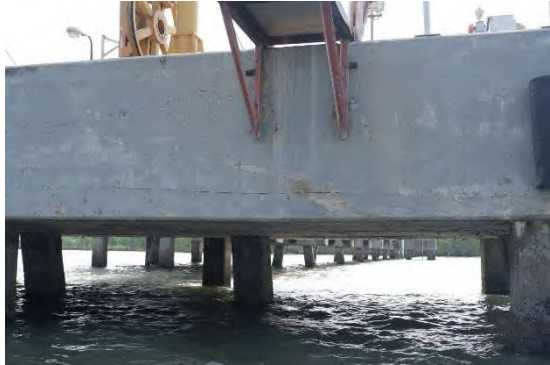
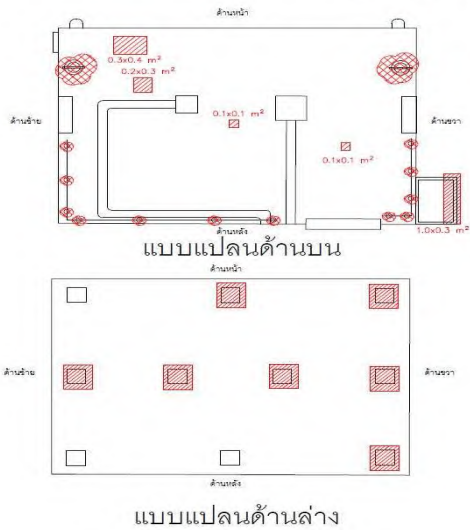
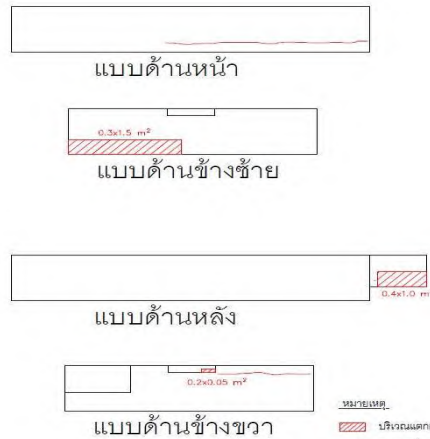
| แบบบันทึกความเสียหาย | |
|---|---|
| สิ่งที่ตรวจพบ | ฐานคอนกรีตเกิดรอยแตกร้าวตามแนวเหล็กเสริม |

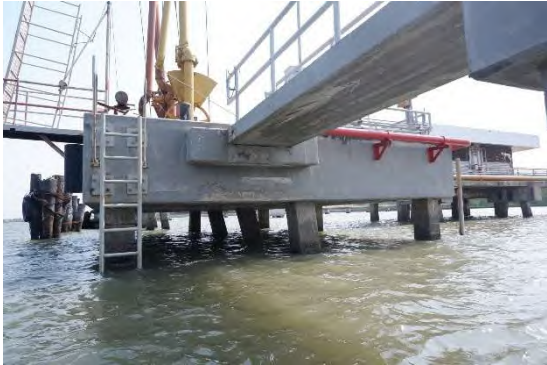
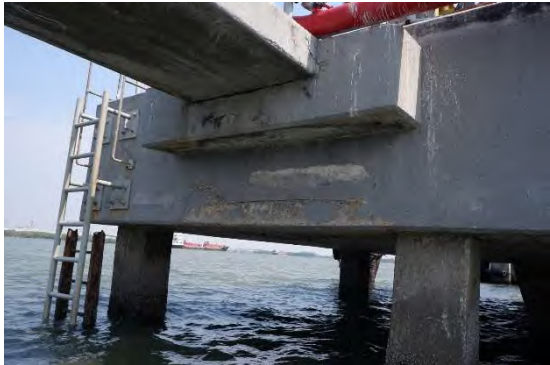
| แบบบันทึกความเสียหาย | |
|---|---|
| สิ่งที่ตรวจพบ | - ฐานคอนกรีตเกิดรอยแตกกว้างตามแนวเหล็กเสริม<br>- ฐานคอนกรีตเกิดรอยแตกกะเทาะ |
| สาเหตุ | โครงสร้างอยู่ในสภาวะใกล้ทะลุ มีการสัมผัสกับความชื้นเป็นระยะเวลานาน ส่งผลให้เหล็กเสริมภายในเกิดสนิม |

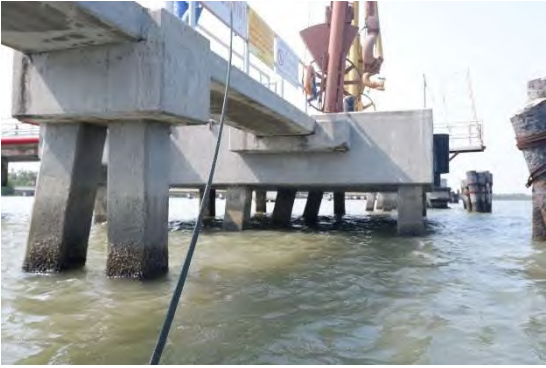
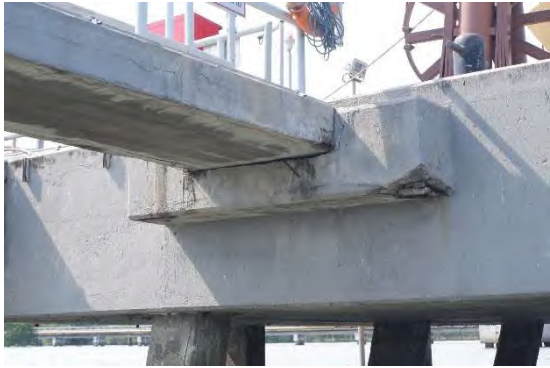
| แบบบันทึกความเสียหาย | |
|---|---|
| สิ่งที่ตรวจพบ | ฐานคอนกรีตเกิดรอยแตกร้าวตามแนวเหล็กเสริม |
| สาเหตุ | โครงสร้างอยู่ในสภาวะใกล้ทะเลย มีการสัมผัสกับความชื้นเป็นระยะเวลานาน ส่งผลให้เหล็กเสริมภายในเกิดสนิม |

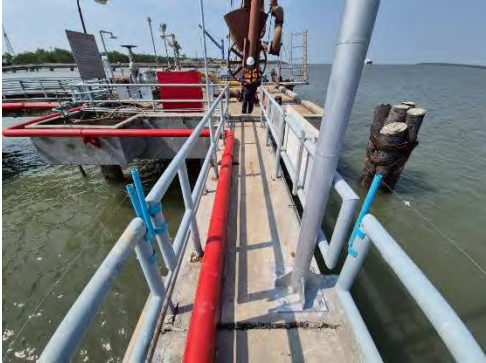
| แบบบันทึกความเสียหาย | |
|---|---|
| สิ่งที่ตรวจพบ | พื้นทางเดินคอนกรีตเกิดรอยแตกกะเทาะ |
| สาเหตุ | โครงสร้างอยู่ในสภาวะใกล้ทะลุ มีการสัมผัสกับความชื้นเป็นระยะเวลานาน ส่งผลให้เหล็กเสริมภายในเกิดสนิม |

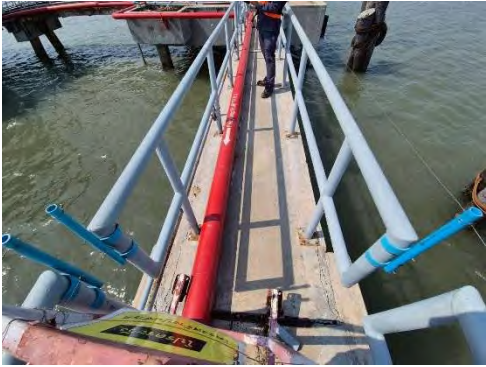
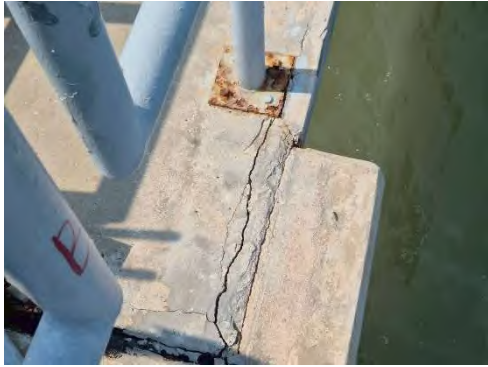
</div>                                                                           |                                                                                                                                                                                                                          |                           |   |   |  |  |   |   |   |   |   |  |  |   |  |  |
| สิ่งที่ตรวจพบ | พื้นทางเดินคอนกรีตเกิดรอยแตกกะเทาะ | | | | | | | | | | | | | | | |
| สาเหตุ | โครงสร้างอยู่ในสภาวะใกล้ทะลุ มีการสัมผัสกับความชื้นเป็นระยะเวลานาน ส่งผลให้เหล็กเสริมภายในเกิดสนิม | | | | | | | | | | | | | | | |
| แนวทางแก้ไข | ดำเนินการซ่อมแซมด้วยวิธี Concrete Repair โดยการสกัดคอนกรีตจนถึงระดับหลังเหล็กเสริม กำจัดสนิมที่เหล็กเสริมคอนกรีต เหล็กเสริมที่มีการสูญเสียหน้าตัดมากกว่า 10% ให้ทำการต่อทาบหรือเปลี่ยนใหม่ จากนั้นจึงทำการซ่อมแซมคอนกรีต | | | | | | | | | | | | | | | |

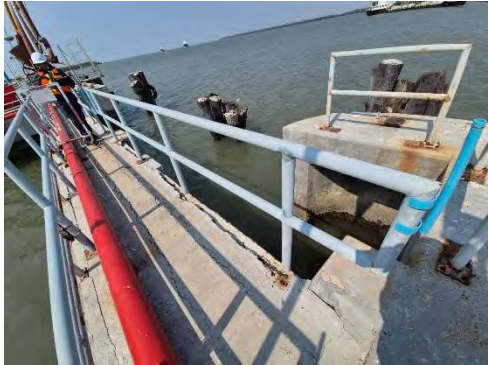
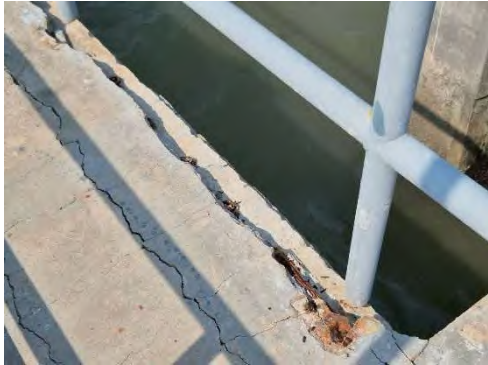
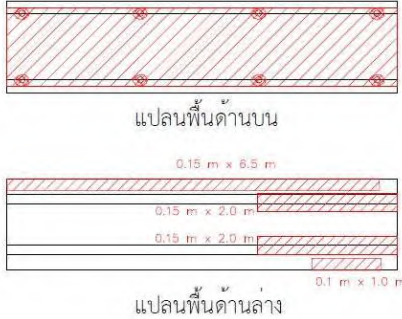
| แบบบันทึกความเสียหาย | |
|---|---|
| สิ่งที่ตรวจพบ | ฐาน Plate รวกันตกเป็นสนิม จนสูญเสียพื้นที่หน้าตัดและขาดออกจากโครงสร้างเดิม |
| สาเหตุ | เกิดจากวัสดุมีอายุการใช้งานมานาน และวัสดุเคลือบผิวหน้าเสื่อมสภาพ ประกอบกับโครงสร้างอยู่ในสภาวะใกล้ทะเล มีการสัมผัสกับความชื้นส่งผลให้โครงสร้างเกิดสนิม |

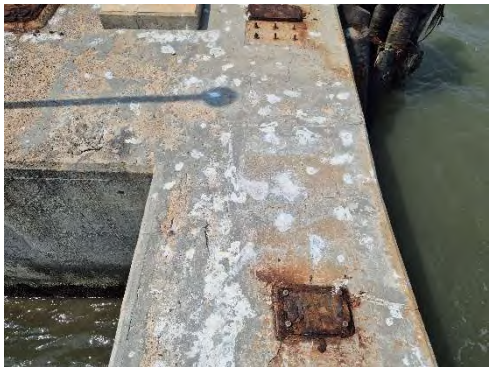
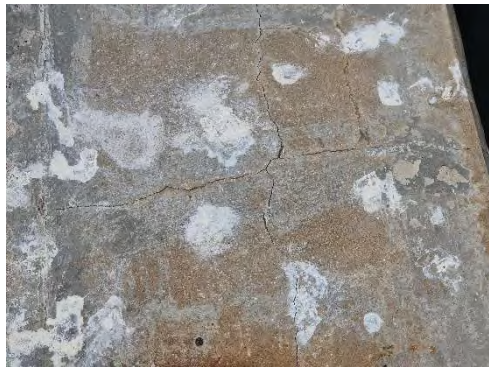
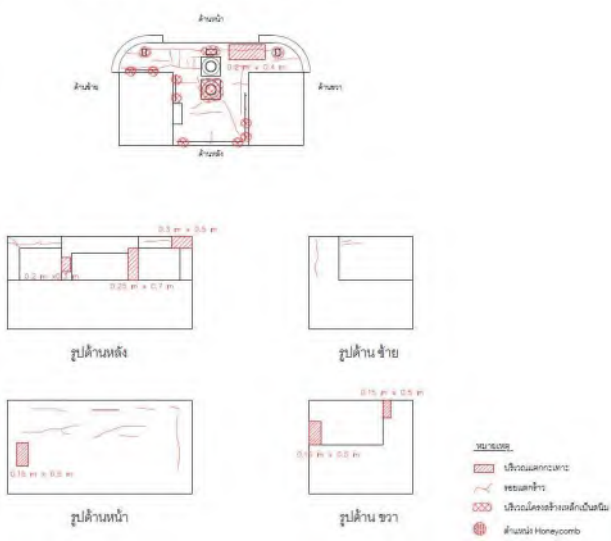
| | | | | | | | | | | | | | | | |
| สิ่งที่ตรวจพบ | ฐานคอนกรีตเกิดรอยแตกกะเทาะ | | | | | | | | | | | | | | | |
| สาเหตุ | โครงสร้างอยู่ในสภาวะใกล้ทะลุ มีการสัมผัสกับความชื้นเป็นระยะเวลานาน ส่งผลให้เหล็กเสริมภายในเกิดสนิม | | | | | | | | | | | | | | | |
| แนวทางแก้ไข | ดำเนินการซ่อมแซมด้วยวิธี Concrete Repair โดยการสกัดคอนกรีตจนถึงระดับหลังเหล็กเสริม กำจัดสนิมที่เหล็กเสริมคอนกรีต เหล็กเสริมที่มีการสูญเสียหน้าตัดมากกว่า 10% ให้ทำการต่อทาบหรือเปลี่ยนใหม่ จากนั้นจึงทำการซ่อมแซมคอนกรีต | | | | | | | | | | | | | | | |

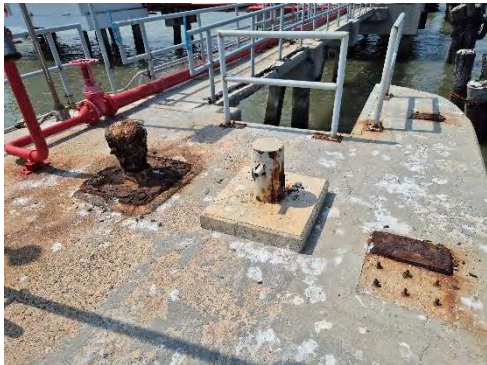
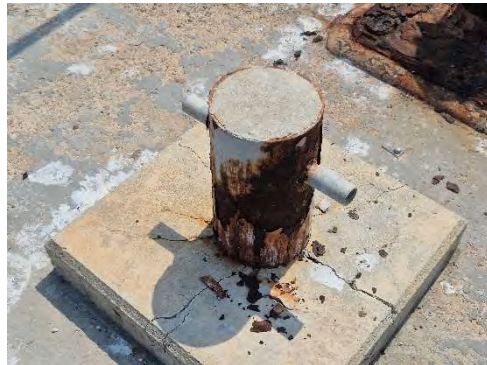
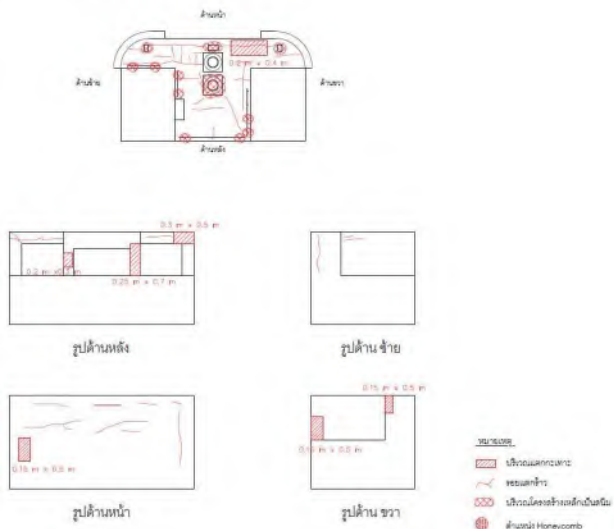
</div></div>                                                                           |  |                                                                                                                                                                                                                          |  |  |                                                                                                                                   |   |   |   |   |   |   |   |   |   |  |  |   |  |  |
| สิ่งที่ตรวจพบ | | <div><div>- ฐานคอนกรีตหลักผูกเรือเกิดรอยแตกร้าว</div><div>- ฐานคอนกรีตหลักผูกเรือเกิดรอยแตกกะเทาะ</div></div> | | | | | | | | | | | | | | | | | |
| สาเหตุ | | โครงสร้างอยู่ในสภาวะใกล้ทะเล มีการสัมผัสกับความชื้นเป็นระยะเวลานาน ส่งผลให้เหล็กเสริมภายในเกิดสนิม | | | | | | | | | | | | | | | | | |
| แนวทางแก้ไข | | ดำเนินการซ่อมแซมด้วยวิธี Concrete Repair โดยการสกัดคอนกรีตจนถึงระดับหลังเหล็กเสริม กำจัดสนิมที่เหล็กเสริมคอนกรีต เหล็กเสริมที่มีการสูญเสียหน้าตัดมากกว่า 10% ให้ทำการต่อทาบหรือเปลี่ยนใหม่ จากนั้นจึงทำการซ่อมแซมคอนกรีต | | | | | | | | | | | | | | | | | |

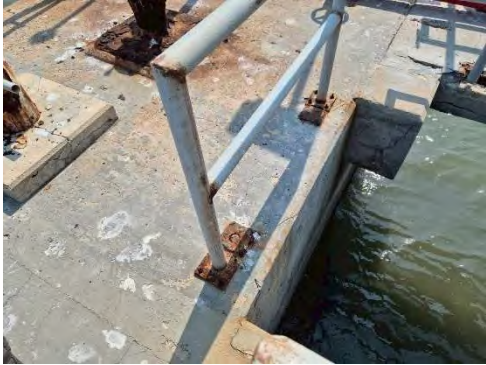
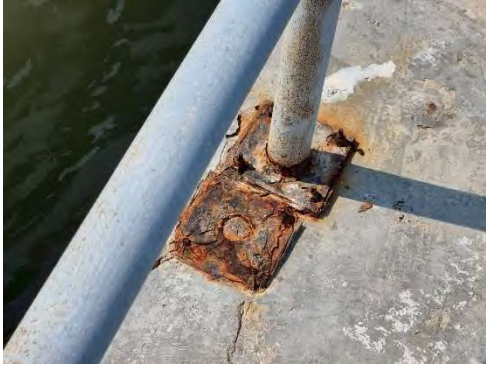
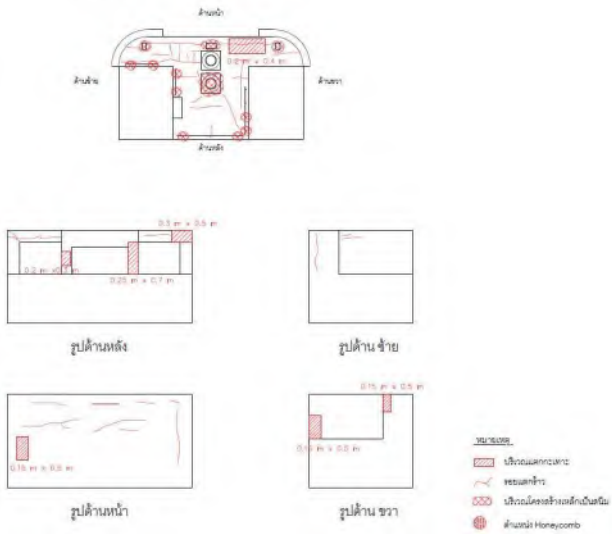
<p>รูปด้านหลัง      รูปด้านซ้าย</p> <p>รูปด้านหน้า      รูปด้านขวา</p> <p>หมายเหตุ:<br/>  บริเวณแตกฉกฉวย<br/>  รอยร้าว<br/>  บริเวณโครงสร้างเดิมเดิม<br/>  ด้านหน้า Honeycomb         </p> |                                                                                                                                                        |   |                                                                                    |   |                                                                                                                                                             |   |   |   |   |   |  |  |   |  |  |
| สิ่งที่ตรวจพบ | ฐาน Plate รวกันตกเป็นสนิม | | | | | | | | | | | | | | |
| สาเหตุ | เกิดจากวัสดุมีอายุการใช้งานมานาน และวัสดุเคลือบผิวหน้าเสื่อมสภาพ ประกอบกับโครงสร้างอยู่ในสภาวะใกล้ทะเล มีการสัมผัสกับความชื้นส่งผลให้โครงสร้างเกิดสนิม | | | | | | | | | | | | | | |
| แนวทางแก้ไข | ดำเนินการซ่อมแซมโดยการกำจัดสนิมและทาสีป้องกัน หรือ เปลี่ยนฐาน Plate โครงเหล็ก รวกันตกในส่วนที่ชำรุดใหม่ | | | | | | | | | | | | | | |

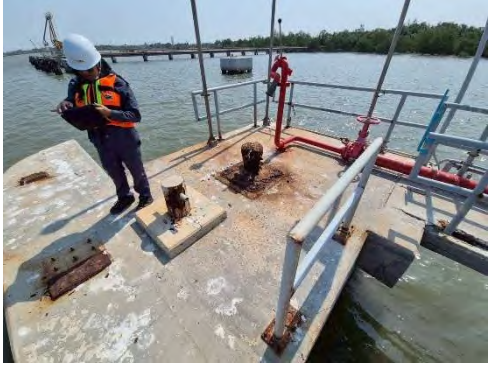
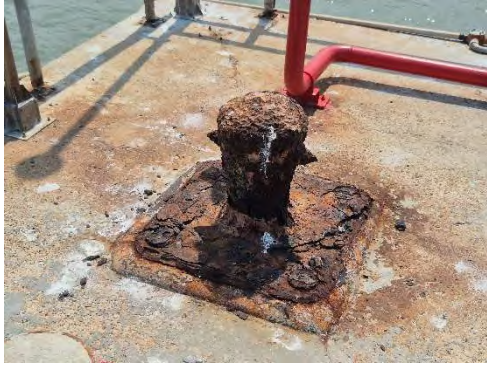
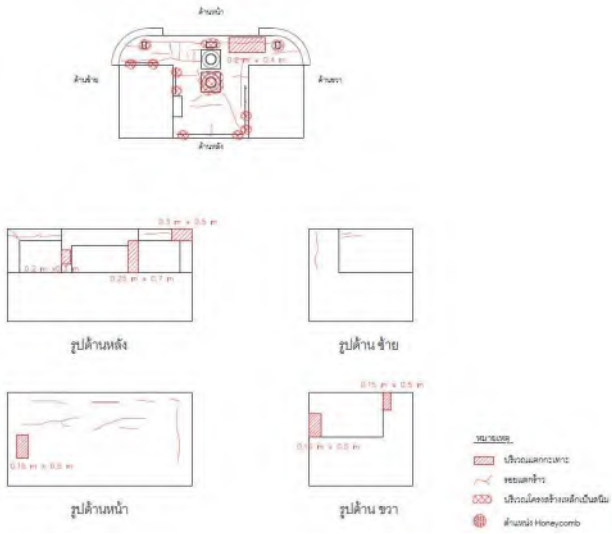
</div>                                                                              |                                                                                         |   |   |   |                                                                                                                                                                                                                                                         |                           |  |  |  |  |   |   |   |   |   |  |  |   |  |  |
| สิ่งที่ตรวจพบ | สร้างหลักผูกเรือทดแทนของเก่าที่ชำรุดแล้ว | | | | | | | | | | | | | | | | | | | |
| สาเหตุ | - | | | | | | | | | | | | | | | | | | | |
| แนวทางแก้ไข | ควรรื้อถอนของหลักผูกเรือเก่าออก เพื่อป้องกันสนิมที่หลักผูกเรือลามไปที่เหล็กเสริมคอนกรีต | | | | | | | | | | | | | | | | | | | |

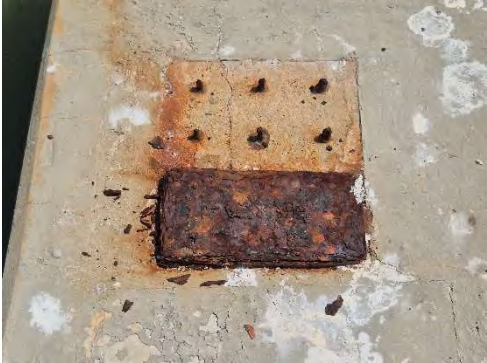
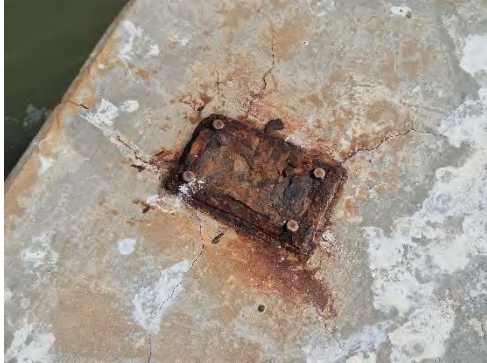
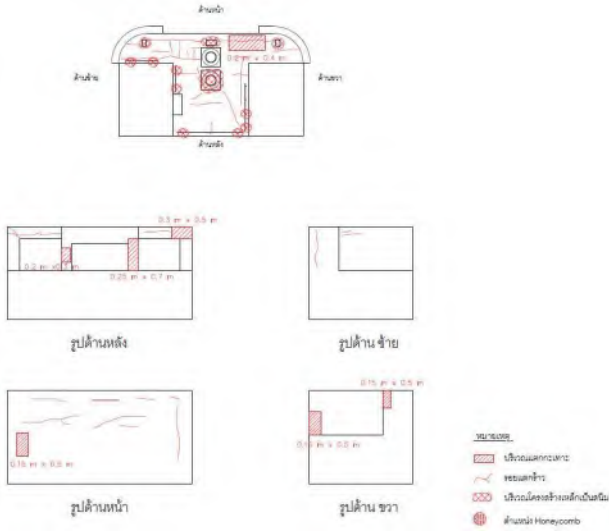
| | | | | | | | | | | | | | | |
| สิ่งที่ตรวจพบ | Plate เหล็กชำรุดเกิดสนิม Bolt & Nut สูญเสียหน้าตัด | | | | | | | | | | | | | | |
| สาเหตุ | - | | | | | | | | | | | | | | |
| แนวทางแก้ไข | ควรรื้อถอน Plate เหล็กและ Bolt & Nut ออก เพื่อป้องกันสนิมลามไปที่เหล็กเสริมคอนกรีต | | | | | | | | | | | | | | |

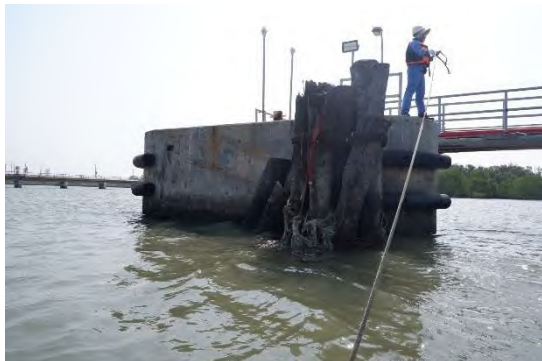
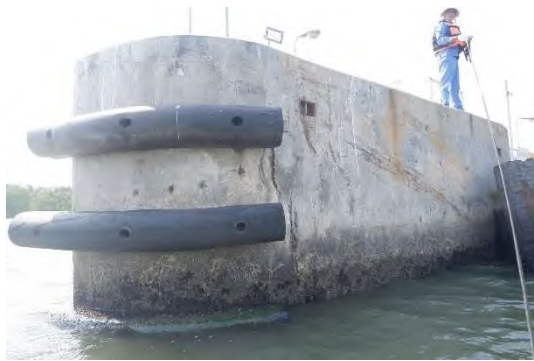
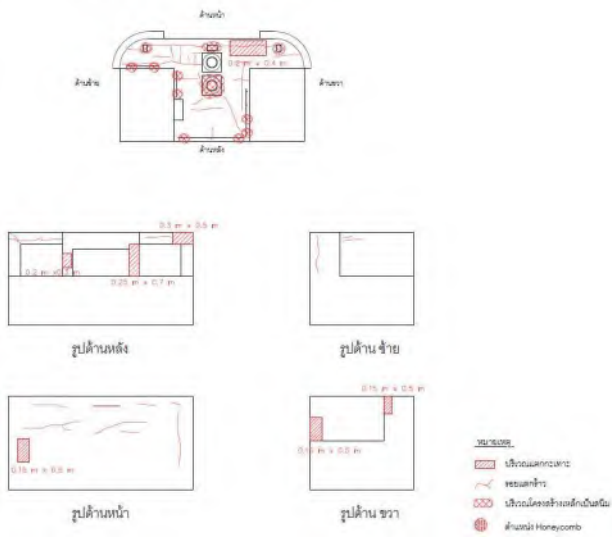
</div>                                                         |                                                                                                                                                                                                                          |   |                                                                                    |   |  |                           |  |  |  |  |  |   |   |   |   |   |  |  |   |  |  |
| สิ่งที่ตรวจพบ | <div>- ฐานคอนกรีตเกิดรอยแตกกร้าว</div> <div>- ฐานคอนกรีตเกิดรอยแตกกะเทาะ</div> | | | | | | | | | | | | | | | | | | | | |
| สาเหตุ | โครงสร้างอยู่ในสภาวะใกล้ทะเล มีการสัมผัสกับความชื้นเป็นระยะเวลานาน ส่งผลให้เหล็กเสริมภายในเกิดสนิม | | | | | | | | | | | | | | | | | | | | |
| แนวทางแก้ไข | ดำเนินการซ่อมแซมด้วยวิธี Concrete Repair โดยการสกัดคอนกรีตจนถึงระดับหลังเหล็กเสริม กำจัดสนิมที่เหล็กเสริมคอนกรีต เหล็กเสริมที่มีการสูญเสียหน้าตัดมากกว่า 10% ให้ทำการต่อทาบหรือเปลี่ยนใหม่ จากนั้นจึงทำการซ่อมแซมคอนกรีต | | | | | | | | | | | | | | | | | | | | |

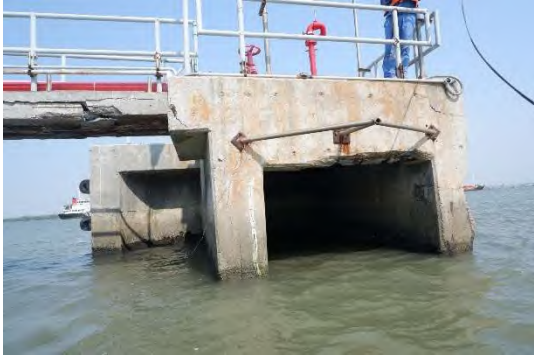
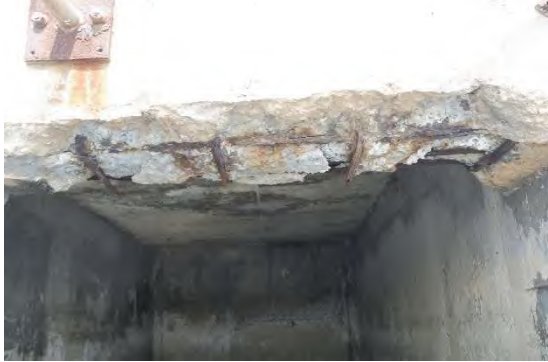
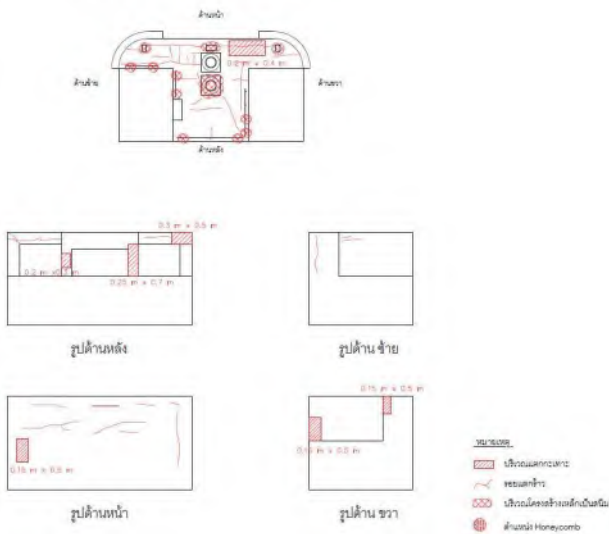
</div>                                                                                    |                                                                                                                                                                                                                          |                           |   |   |  |  |   |   |   |   |   |  |  |   |  |  |
| สิ่งที่ตรวจพบ | ฐานคอนกรีตเกิดการแตกกะเทาะ | | | | | | | | | | | | | | | |
| สาเหตุ | โครงสร้างอยู่ในสภาวะใกล้ทะเล มีการสัมผัสกับความชื้นเป็นระยะเวลานาน ส่งผลให้เหล็กเสริมภายในเกิดสนิม | | | | | | | | | | | | | | | |
| แนวทางแก้ไข | ดำเนินการซ่อมแซมด้วยวิธี Concrete Repair โดยการสกัดคอนกรีตจนถึงระดับหลังเหล็กเสริม กำจัดสนิมที่เหล็กเสริมคอนกรีต เหล็กเสริมที่มีการสูญเสียหน้าตัดมากกว่า 10% ให้ทำการต่อทาบหรือเปลี่ยนใหม่ จากนั้นจึงทำการซ่อมแซมคอนกรีต | | | | | | | | | | | | | | | |

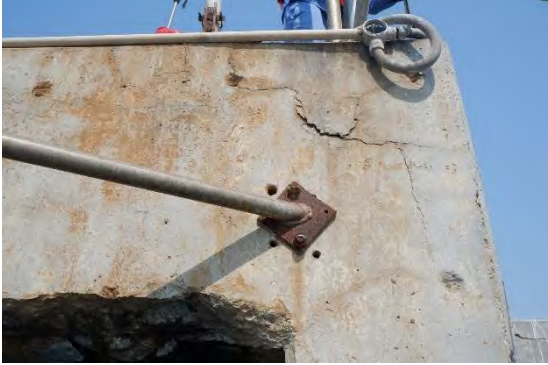
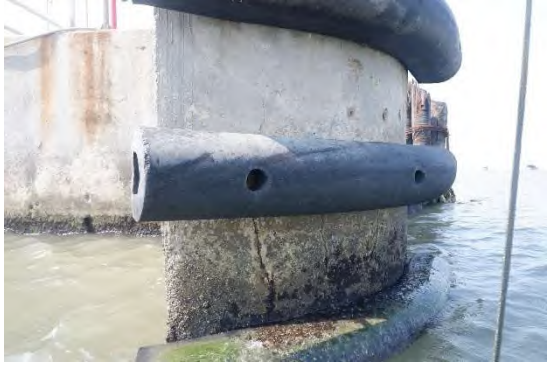
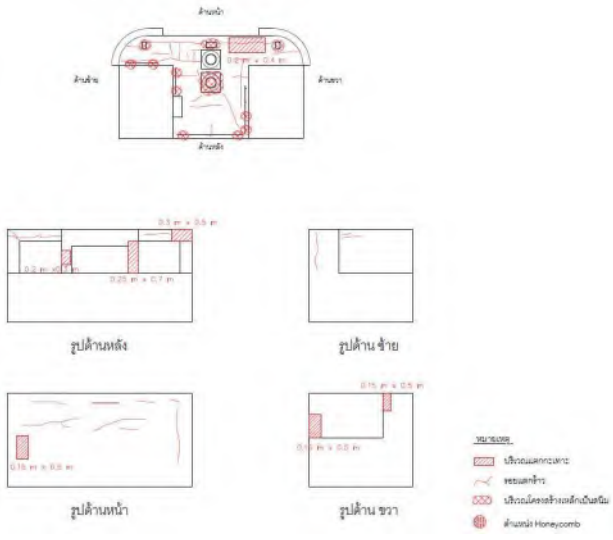
<p style="text-align: right;"> <b>หมายเหตุ</b><br/>  บริเวณแตกฉกรรจ์<br/>  รอยร้าว<br/>  บริเวณที่ต้องซ่อมเสริมคอนกรีต<br/>  ด้านที่มี Honeycomb         </p> |                                                                                                                                                                                                                          |                           |   |   |  |  |   |   |   |   |   |  |  |   |  |  |
| สิ่งที่ตรวจพบ | ฐานคอนกรีตเกิดรอยแตกร้าว | | | | | | | | | | | | | | | |
| สาเหตุ | โครงสร้างอยู่ในสภาวะใกล้ทะเล มีการสัมผัสกับความชื้นเป็นระยะเวลานาน ส่งผลให้เหล็กเสริมภายในเกิดสนิม | | | | | | | | | | | | | | | |
| แนวทางแก้ไข | ดำเนินการซ่อมแซมด้วยวิธี Concrete Repair โดยการสกัดคอนกรีตจนถึงระดับหลังเหล็กเสริม กำจัดสนิมที่เหล็กเสริมคอนกรีต เหล็กเสริมที่มีการสูญเสียหน้าตัดมากกว่า 10% ให้ทำการต่อทาบหรือเปลี่ยนใหม่ จากนั้นจึงทำการซ่อมแซมคอนกรีต | | | | | | | | | | | | | | | |

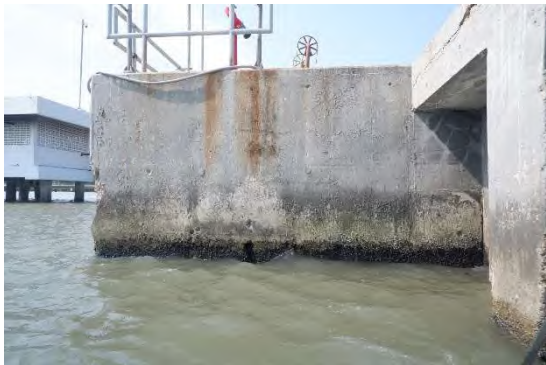
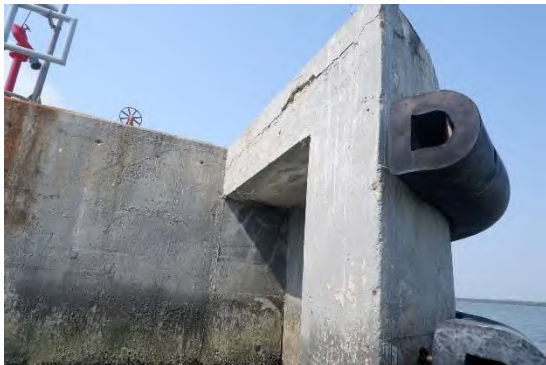
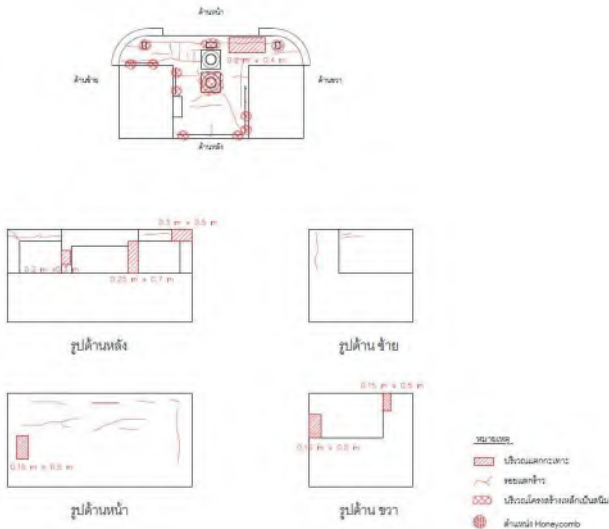
| | | | | | | | | | | | | | | | |
| สิ่งที่ตรวจพบ | ฐานคอนกรีตเกิดการแตกกะเทาะ | | | | | | | | | | | | | | | |
| สาเหตุ | โครงสร้างอยู่ในสภาวะใกล้ทะเล มีการสัมผัสกับความชื้นเป็นระยะเวลานาน ส่งผลให้เหล็กเสริมภายในเกิดสนิม | | | | | | | | | | | | | | | |
| แนวทางแก้ไข | ดำเนินการซ่อมแซมด้วยวิธี Concrete Repair โดยการสกัดคอนกรีตจนถึงระดับหลังเหล็กเสริม กำจัดสนิมที่เหล็กเสริมคอนกรีต เหล็กเสริมที่มีการสูญเสียหน้าตัดมากกว่า 10% ให้ทำการต่อทาบหรือเปลี่ยนใหม่ จากนั้นจึงทำการซ่อมแซมคอนกรีต | | | | | | | | | | | | | | | |

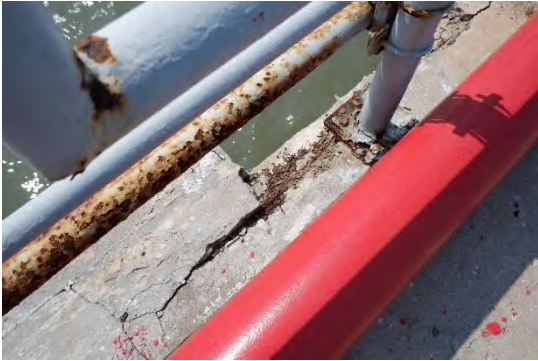
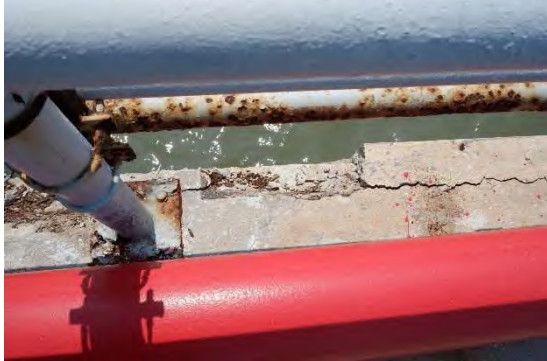
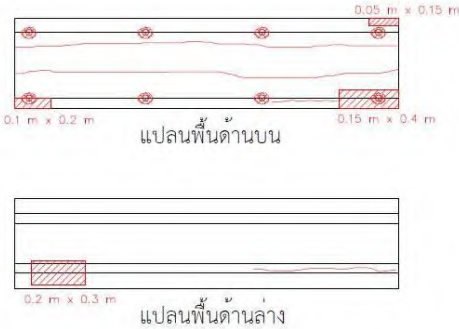
| แบบบันทึกความเสียหาย | |
|---|---|
| สิ่งที่ตรวจพบ | พื้นทางเดินคอนกรีตเกิดการแตกกะเทาะ |
| สาเหตุ | โครงสร้างอยู่ในสภาวะใกล้ทะลุ มีการสัมผัสกับความชื้นเป็นระยะเวลานาน ส่งผลให้เหล็กเสริมภายในเกิดสนิม |

| แบบบันทึกความเสียหาย | |
|---|---|
| แนวทางแก้ไข | ดำเนินการซ่อมแซมด้วยวิธี Concrete Repair โดยการสกัดคอนกรีตจนถึงระดับหลังเหล็กเสริม กำจัดสนิมที่เหล็กเสริมคอนกรีต เหล็กเสริมที่มีการสูญเสียหน้าตัดมากกว่า 10% ให้ทำการต่อทาบหรือเปลี่ยนใหม่ จากนั้นจึงทำการซ่อมแซมคอนกรีต |

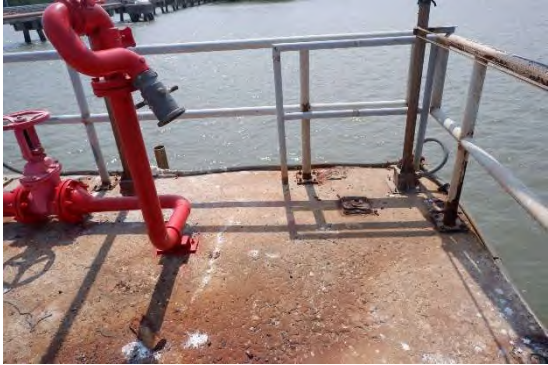
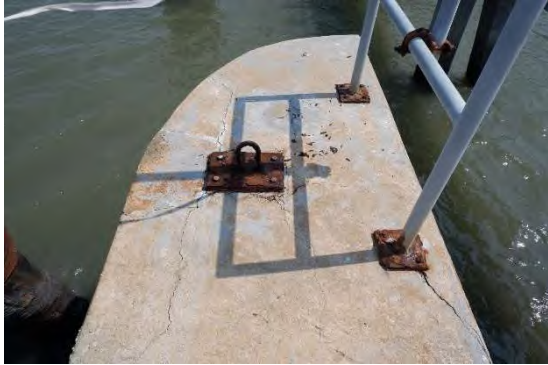
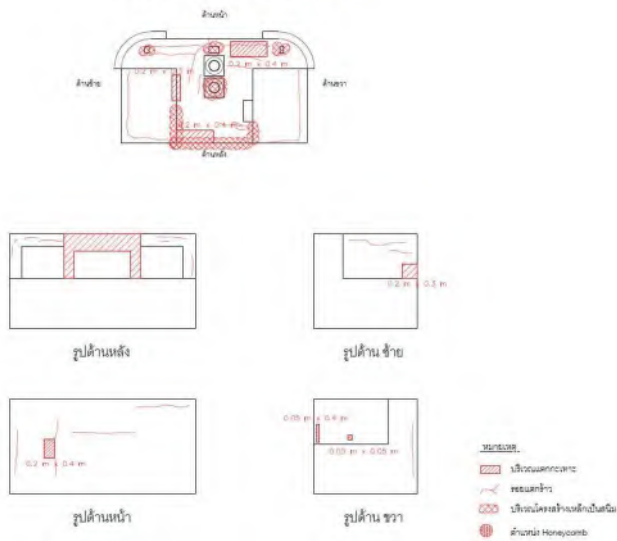
</div>                                                                                    |                                                                                                                                                        |                           |   |   |  |  |   |   |   |   |   |  |  |   |  |  |
| สิ่งที่ตรวจพบ | โครงสร้างเหล็กรวกกันตกและฐาน Plate เหล็กเป็นสนิม | | | | | | | | | | | | | | | |
| สาเหตุ | เกิดจากวัสดุมีอายุการใช้งานมานาน และวัสดุเคลือบผิวหน้าเสื่อมสภาพ ประกอบกับโครงสร้างอยู่ในสภาวะใกล้ทะเล มีการสัมผัสกับความชื้นส่งผลให้โครงสร้างเกิดสนิม | | | | | | | | | | | | | | | |
| แนวทางแก้ไข | เปลี่ยนฐาน Plate เหล็กและโครงเหล็กในส่วนที่ชำรุดใหม่ | | | | | | | | | | | | | | | |

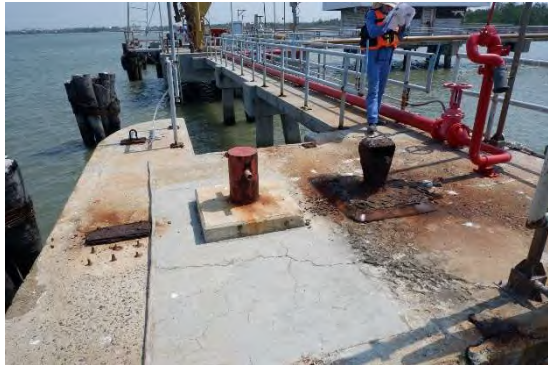
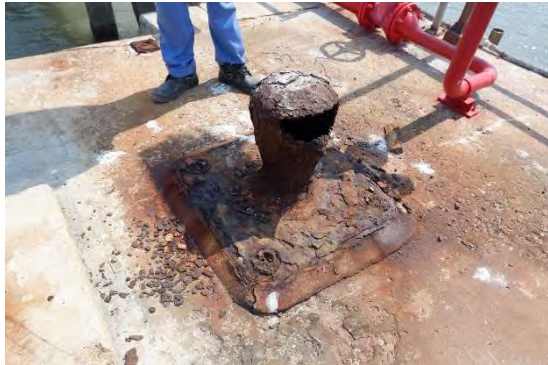
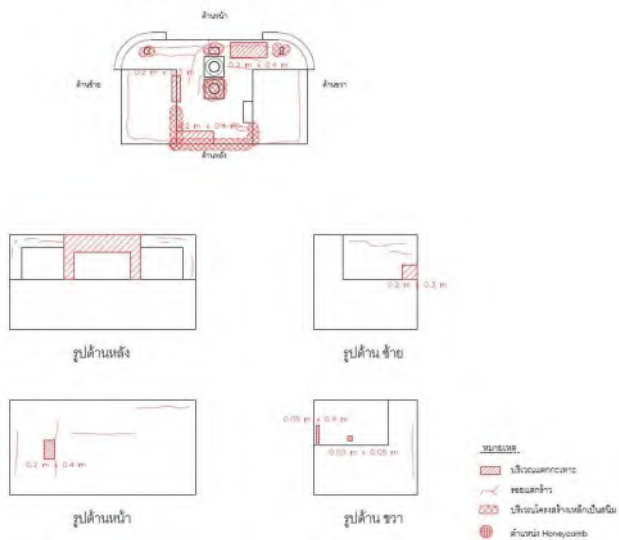
| แบบบันทึกความเสียหาย | | | | | |
|---|---|---|--|--|--|
| สิ่งที่ตรวจพบ | สร้างหลักผูกเรือทดแทนของเก่าที่ชำรุดแล้ว | | | | |
| สาเหตุ | - | | | | |
