งานตรวจสอบและรับรองความมั่นคง  
ท่าเทียบเรือ ท่าที่ 3 โรงไฟฟ้าบางปะกง

รายงานเลขที่ กบร-ธ. 69-11

PM – Order 4074270  
เดือน พฤษภาคม พ.ศ. 2569

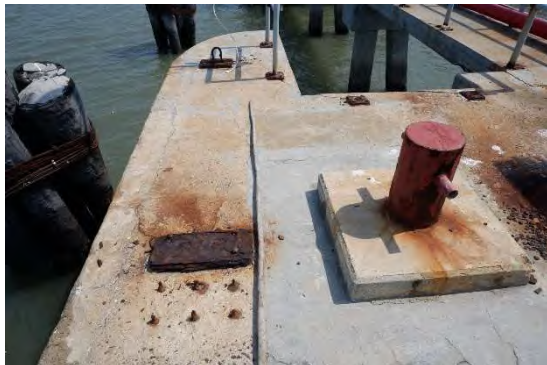
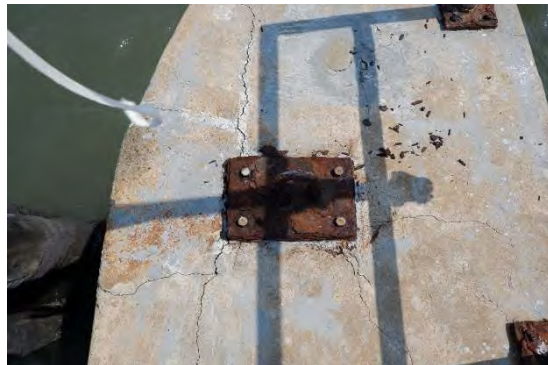
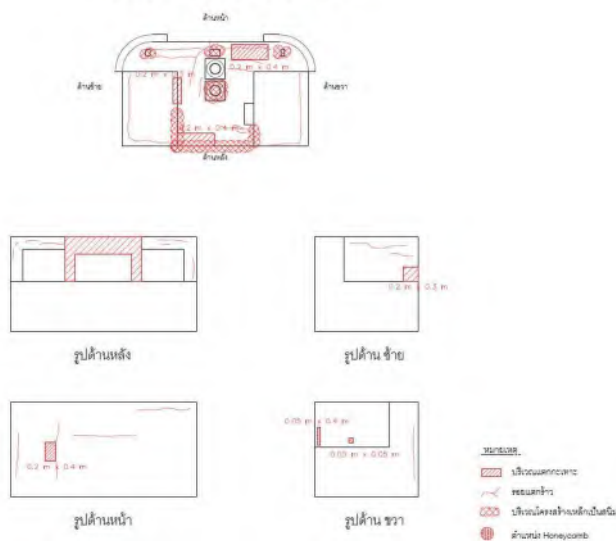
| | | | | | | | | | | | | | | | | | | | |
| สิ่งที่ตรวจพบ | | Plate เหล็กชำรุดเกิดสนิม Bolt & Nut สูญเสียหน้าตัด | | | | | | | | | | | | | | | | | | |
| สาเหตุ | | - | | | | | | | | | | | | | | | | | | |
| แนวทางแก้ไข | | ควรรื้อถอน Plate เหล็กและ Bolt & Nut ออก เพื่อป้องกันสนิมลามไปที่เหล็กเสริมคอนกรีต | | | | | | | | | | | | | | | | | | |

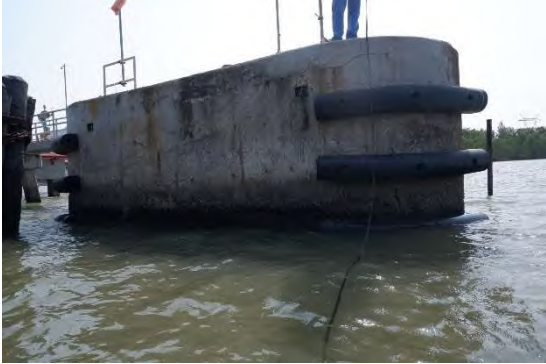
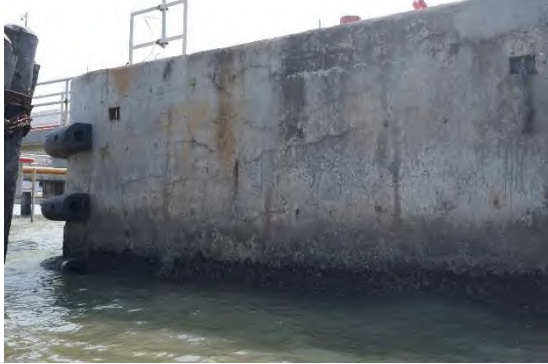
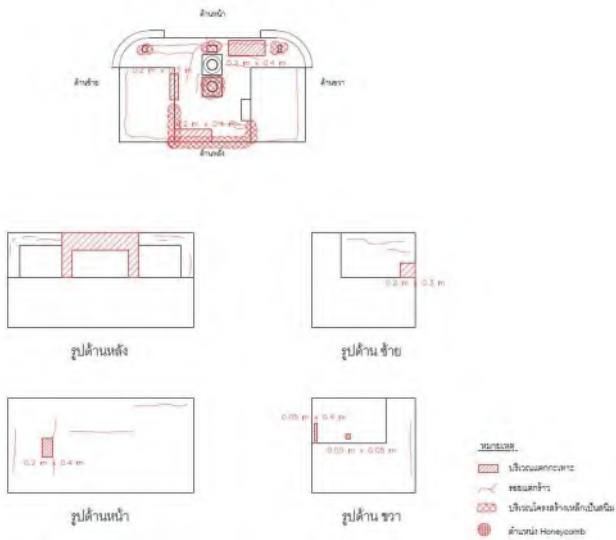
<p style="text-align: right;"> <b>หมายเหตุ</b><br/>  บริเวณแตกหัก<br/>  รอยแตกร้าว<br/>  บริเวณโครงสร้างเดิมเดิม<br/>  ด้านหน้า Honeycomb         </p> |                                                                                                                                                                                                                          |                           |   |   |  |  |   |   |   |   |   |  |  |   |  |  |
| สิ่งที่ตรวจพบ | - ฐานคอนกรีตเกิดรอยแตกกว้าง<br>- ฐานคอนกรีตเกิดรอยแตกกะเทาะ | | | | | | | | | | | | | | | |
| สาเหตุ | โครงสร้างอยู่ในสภาวะใกล้ทะเล มีการสัมผัสกับความชื้นเป็นระยะเวลานาน ส่งผลให้เหล็กเสริมภายในเกิดสนิม | | | | | | | | | | | | | | | |
| แนวทางแก้ไข | ดำเนินการซ่อมแซมด้วยวิธี Concrete Repair โดยการสกัดคอนกรีตจนถึงระดับหลังเหล็กเสริม กำจัดสนิมที่เหล็กเสริมคอนกรีต เหล็กเสริมที่มีการสูญเสียหน้าตัดมากกว่า 10% ให้ทำการต่อทาบหรือเปลี่ยนใหม่ จากนั้นจึงทำการซ่อมแซมคอนกรีต | | | | | | | | | | | | | | | |

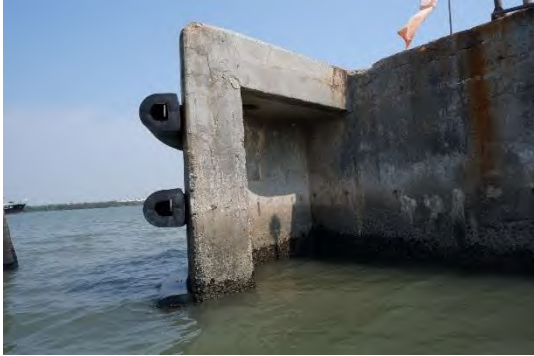
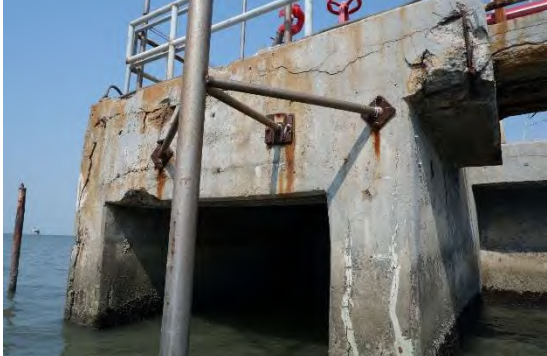
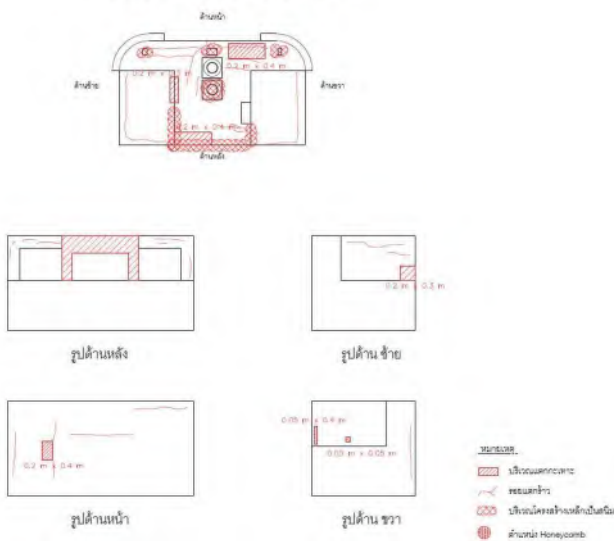
| แบบบันทึกความเสียหาย | |
|---|---|
| สิ่งที่ตรวจพบ | ฐานคอนกรีตเกิดการแตกกะเทาะ |

| แบบบันทึกความเสียหาย | |
|---|---|
| แนวทางแก้ไข | ดำเนินการซ่อมแซมด้วยวิธี Concrete Repair โดยการสกัดคอนกรีตจนถึงระดับหลังเหล็กเสริม กำจัดสนิมที่เหล็กเสริมคอนกรีต เหล็กเสริมที่มีการสูญเสียหน้าตัดมากกว่า 10% ให้ทำการต่อทาบหรือเปลี่ยนใหม่ จากนั้นจึงทำการซ่อมแซมคอนกรีต |

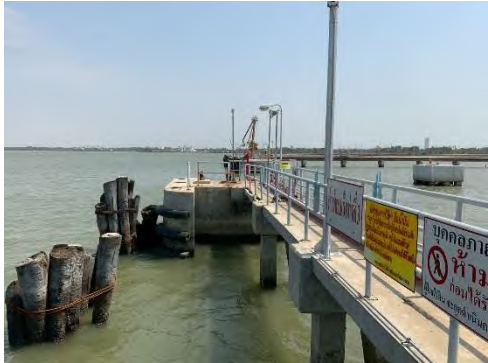
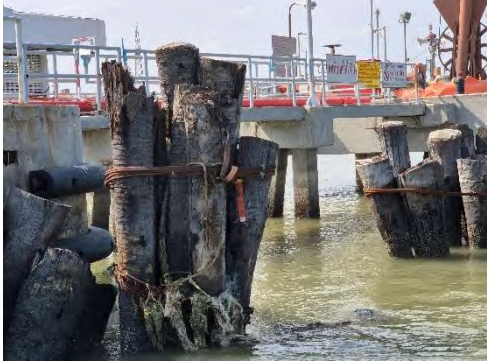
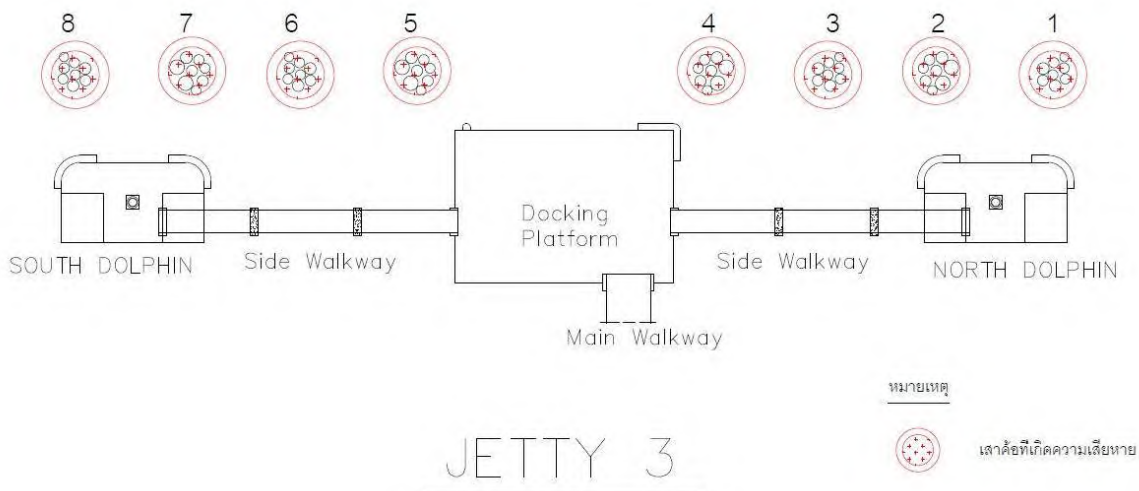
| แบบบันทึกความเสียหาย | |
|---|---|
| สิ่งที่ตรวจพบ | <ul style="list-style-type: none"> <li>- เสาค้ำกลุ่มที่ 4, 6, 7 และ 8 มีการเสื่อมสภาพ (ผุพัง) จำนวน 9 ต้น</li> <li>- เสาค้ำกลุ่มที่ 3 สลึงรัดหลุดออก</li> <li>- เสาค้ำกลุ่มที่ 2, 3, 4, 5, 6, 7 และ 8 มอร์ตาร์ปิดหัวเสาแตกกะเทาะหลุดหาย จำนวน 37 ต้น</li> <li>- เสาค้ำกลุ่มที่ 1 เอียงตัวไม่สามารถใช้งานได้</li> </ul> |
| สาเหตุ | เสื่อมสภาพเนื่องจากอายุการใช้งาน |

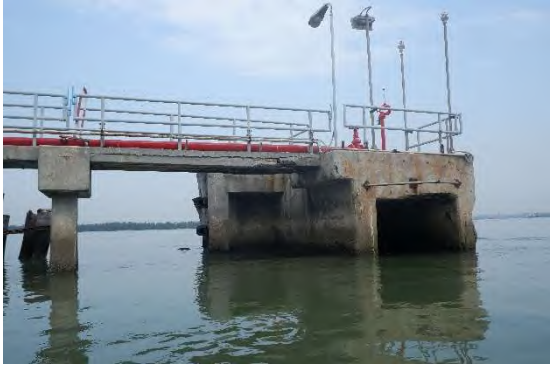
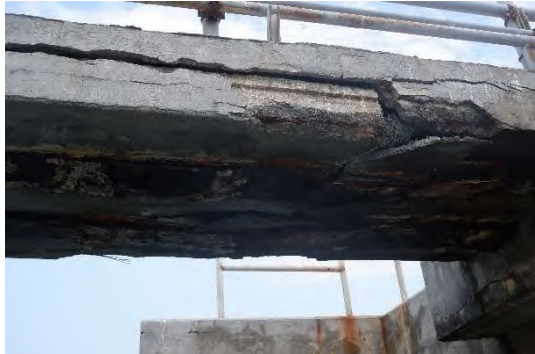
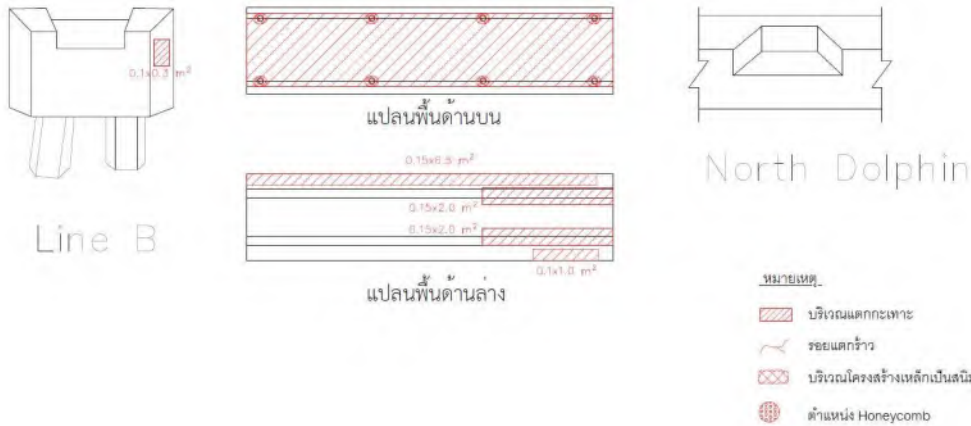
<p>Line B</p> <p>North Dolphin</p> <p>หมายเหตุ:</p> <ul style="list-style-type: none"> <li>บริเวณแตกกะเทาะ</li> <li>รอยแตกร้าว</li> <li>บริเวณโครงสร้างเหล็กเป็นสนิม</li> <li>ตำแหน่ง Honeycomb</li> </ul> </div> |                                                                                                                                                                                                                                                                                                                                                       |                           |   |   |  |  |   |   |   |   |   |  |  |  |   |  |
| สิ่งที่ตรวจพบ | พื้นทางเดินคอนกรีตเกิดการแตกกะเทาะ จนสูญเสียกำลังรับแรง | | | | | | | | | | | | | | | |
| สาเหตุ | โครงสร้างอยู่ในสภาวะใกล้ทะลุ มีการสัมผัสกับความชื้นเป็นระยะเวลานาน ส่งผลให้เหล็กเสริมภายในเกิดสนิม | | | | | | | | | | | | | | | |
| แนวทางแก้ไข | เนื่องจากอันตรายต่อการใช้งาน ควรปิดกั้นพื้นที่ห้ามใช้งาน หรือหากจำเป็นต้องใช้งาน ให้ติดตั้งนั่งร้านชั่วคราว และดำเนินการซ่อมแซมด้วยวิธี <b>Concrete Repair</b> โดยการสกัดคอนกรีตจนถึงระดับหลังเหล็กเสริม กำจัดสนิมที่เหล็กเสริมคอนกรีต เหล็กเสริมที่มีการสูญเสียหน้าตัดมากกว่า <b>10%</b> ให้ทำการตัดทอนหรือเปลี่ยนใหม่ จากนั้นจึงทำการซ่อมแซมคอนกรีต | | | | | | | | | | | | | | | |

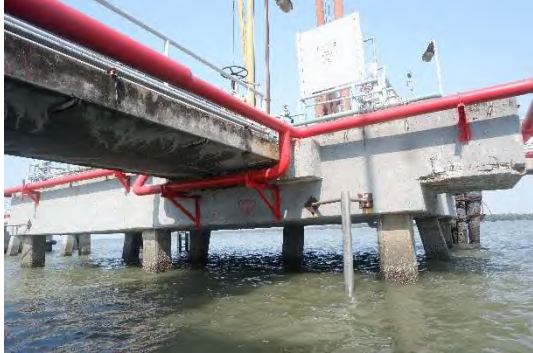
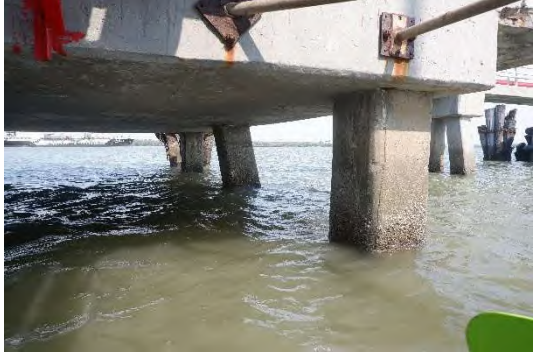
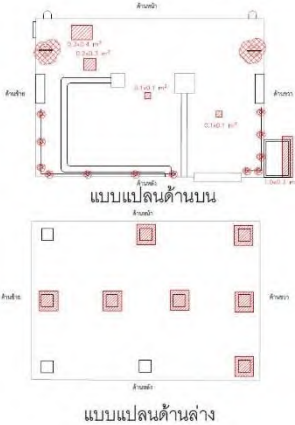
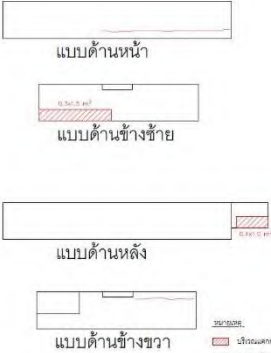
| แบบบันทึกความเสียหาย | | | | | |
|---|---|--|---|--|--|
| สิ่งที่ตรวจพบ | - เสาเข็มคอนกรีตเกิดรอยแตกร้าว<br>- เสาเข็มเกิดการแตกกะเทาะ | | | | |
| สาเหตุ | โครงสร้างอยู่ในสภาวะเปียกสลับแห้ง (Wet & Dry Process) มีการสัมผัสกับความชื้นและอากาศตลอดเวลาส่งผลให้โครงสร้างเกิดสนิม | | | | |

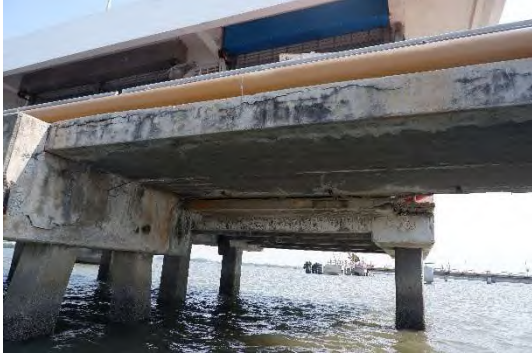
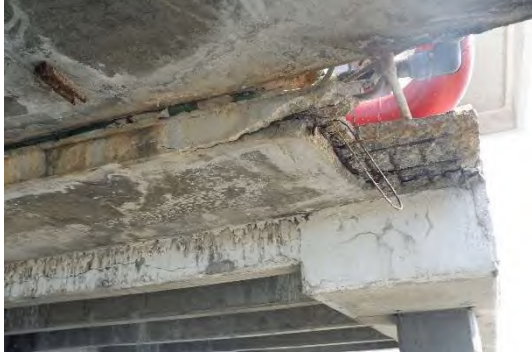
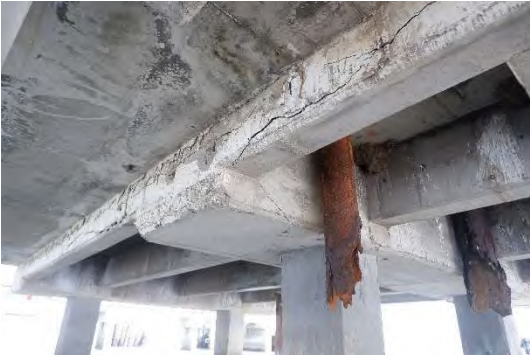
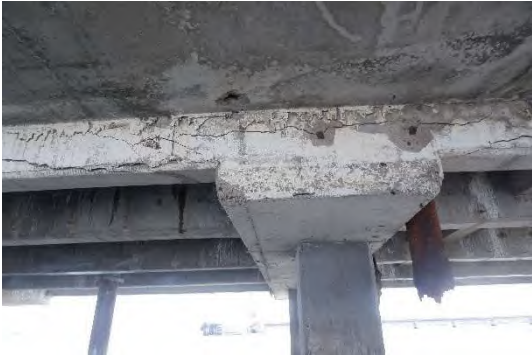
</div>                                                                                                                                                                                                                                                                                               |                                                                                                                                                                                                 |                           |   |   |  |  |   |   |   |   |   |  |  |   |  |  |
| สิ่งที่ตรวจพบ | อาคาร Pump House ท้องพื้น เหล็กเสริมเป็นสนิม คอนกรีตแตกกะเทาะ | | | | | | | | | | | | | | | |
| สาเหตุ | เหล็กเสริมเกิดสนิม ระยะคอนกรีตหุ้มเหล็กเสริมไม่เพียงพอ สภาวะแวดล้อมของโครงสร้างอยู่ใกล้ทะเล และเป็นสภาวะเปียกสลับแห้ง | | | | | | | | | | | | | | | |
| แนวทางแก้ไข | ดำเนินการซ่อมแซมโดยการสกัดคอนกรีตจนถึงระดับหลังเหล็กเสริม กำจัดสนิมที่เหล็กเสริมคอนกรีต เหล็กเสริมที่มีการสูญเสียหน้าตัดมากกว่า 10% ให้ทำการต่อทาบหรือเปลี่ยนใหม่ จากนั้นจึงทำการซ่อมแซมคอนกรีต | | | | | | | | | | | | | | | |

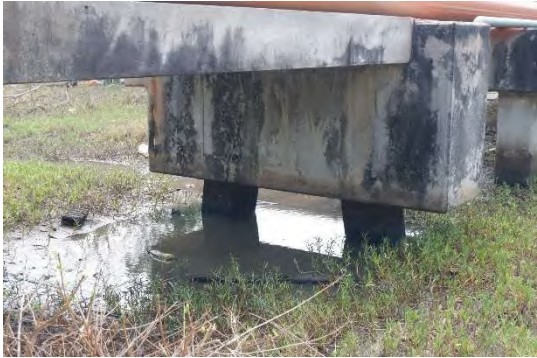
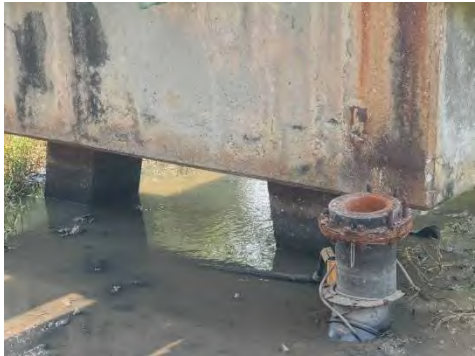
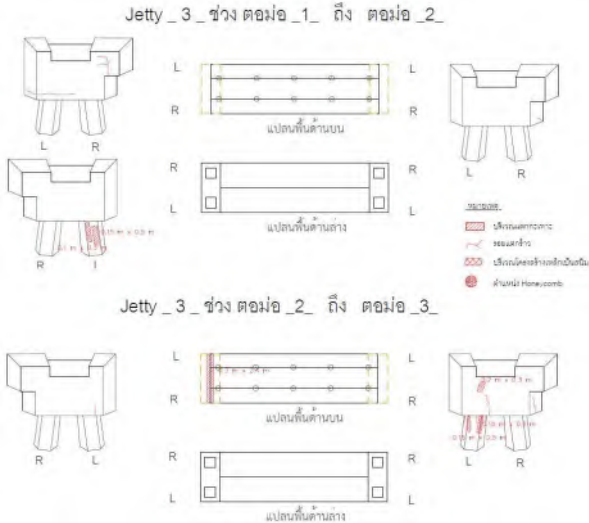
</div> </div> </div> |                                                                                                                                                                                                                                                                                                                            |   |   |   |   |   |  |  |   |  |  |
| สิ่งที่ตรวจพบ | เสาเข็มคอนกรีตรองรับพื้นทางเดินเกิดการแตกกะเทาะ | | | | | | | | | | |
| สาเหตุ | โครงสร้างอยู่ในสภาวะเปียกสลับแห้ง (Wet & Dry Process) มีการสัมผัสกับความชื้นและอากาศตลอดเวลาส่งผลให้โครงสร้างเกิดสนิม | | | | | | | | | | |
| แนวทางแก้ไข | ดำเนินการซ่อมแซมเสริมกำลังโดยการหุ้มหัวเสาเข็ม (RC jacketing) ทำการสกัดคอนกรีตที่เสื่อมสภาพออกจนเห็นเนื้อเหล็กเสริม ทำความสะอาดและทาสีกันสนิมป้องกันการเกิดสนิม เพื่อป้องกันและหยุดไม่ให้สนิมเหล็กขยายตัว ทาสียาเชื่อมประสานเนื้อคอนกรีตใหม่-เก่า จากนั้นจึงเสริมเหล็กเพิ่มเติม และเทคอนกรีตไหลเข้าแบบง่ายอัดแน่นด้วยตนเอง | | | | | | | | | | |

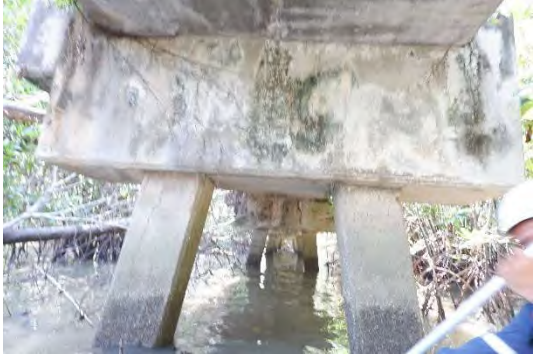
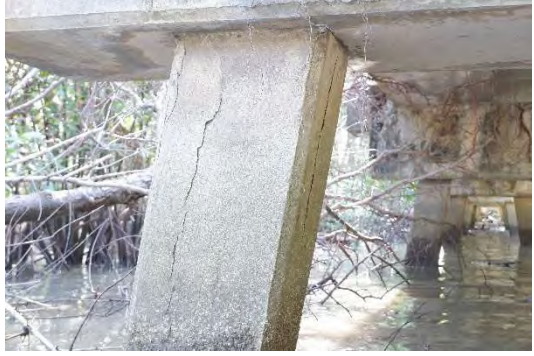
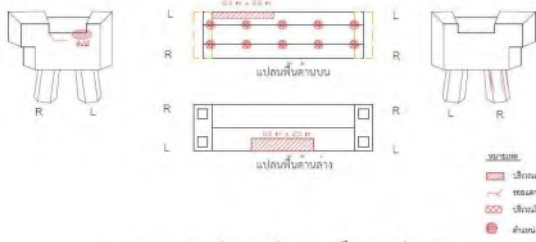
| แบบบันทึกความเสียหาย | |
|---|---|
| สิ่งที่ตรวจพบ | เสาเข็มคอนกรีตรองรับพื้นทางเดินเกิดการแตกร้าว |
| สาเหตุ | โครงสร้างอยู่ในสภาวะเปียกสลับแห้ง (Wet & Dry Process) มีการสัมผัสกับความชื้นและอากาศตลอดเวลาส่งผลให้โครงสร้างเกิดสนิม |

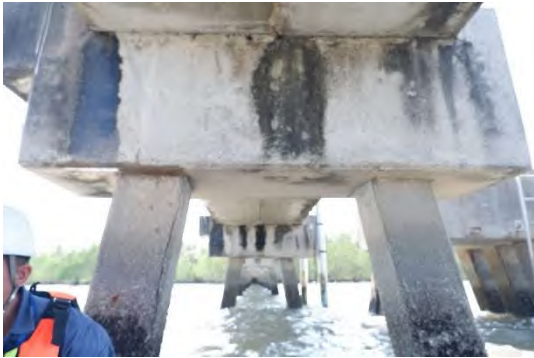
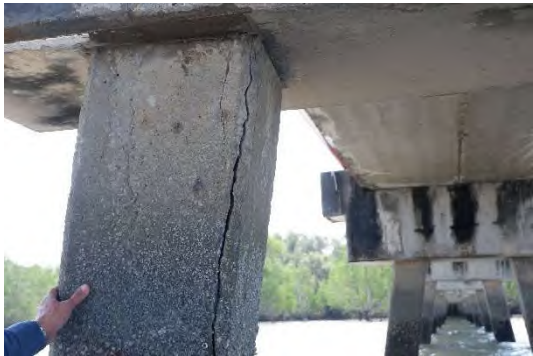
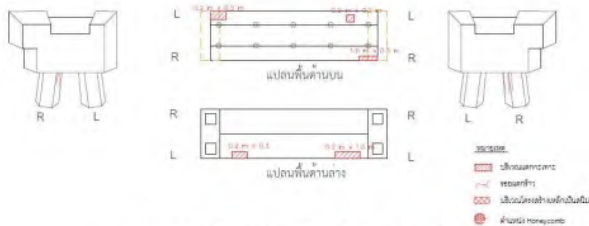
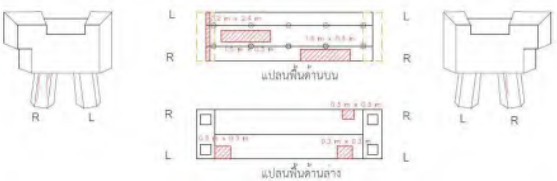
</div> |                                                                                                                                                                                                                                                                                                                      |                           |   |   |  |  |   |   |   |   |   |  |  |   |  |  |
| สิ่งที่ตรวจพบ | เสาเข็มคอนกรีตรองรับพื้นทางเดินเกิดการแตกร้าว | | | | | | | | | | | | | | | |
| สาเหตุ | โครงสร้างอยู่ในสภาวะเปียกสลับแห้ง (Wet & Dry Process) มีการสัมผัสกับความชื้นและอากาศตลอดเวลาส่งผลให้โครงสร้างเกิดสนิม | | | | | | | | | | | | | | | |
| แนวทางแก้ไข | ดำเนินการซ่อมแซมเสริมกำลังโดยการหุ้มห่อเสาเข็ม (RC jacketing) ทำการสกัดคอนกรีตที่เสื่อมสภาพออกจนเห็นเนื้อเหล็กเสริม ทำความสะอาดและทาสีกันสนิม การเกิดสนิม เพื่อป้องกันและหยุดไม่ให้สนิมเหล็กขยายตัว ทาสียาเชื่อมประสานเนื้อคอนกรีตใหม่-เก่า จากนั้นจึงเสริมเหล็กเพิ่มเติม และเทคอนกรีตไหลเข้าแบบง่ายอัดแน่นด้วยตนเอง | | | | | | | | | | | | | | | |

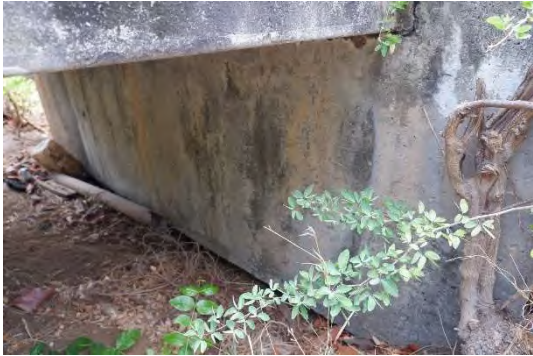
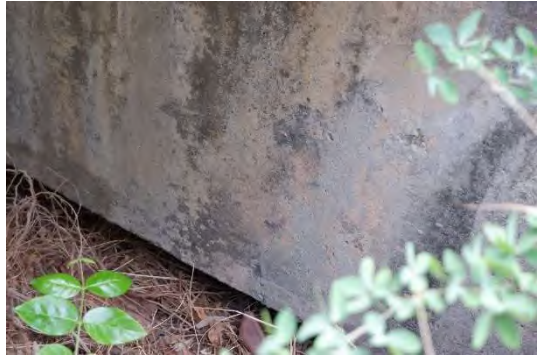
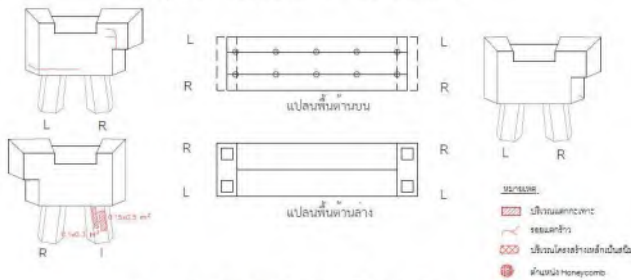
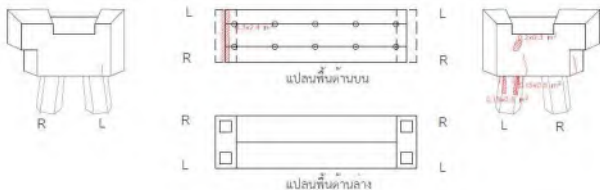
</div> </div>                                                                                                                                                                                 |                                                                                                                                                                                                 |   |   |   |   |   |  |  |   |  |  |
| สิ่งที่ตรวจพบ | ตอม่อคอนกรีตบางส่วนเกิดการแตกกะเทาะ | | | | | | | | | | |
| สาเหตุ | โครงสร้างอยู่ในสภาวะใกล้ทะเล มีการสัมผัสกับความชื้นเป็นระยะเวลานาน ส่งผลให้เหล็กเสริมภายในเกิดสนิม | | | | | | | | | | |
| แนวทางแก้ไข | ดำเนินการซ่อมแซมโดยการสกัดคอนกรีตจนถึงระดับหลังเหล็กเสริม กำจัดสนิมที่เหล็กเสริมคอนกรีต เหล็กเสริมที่มีการสูญเสียหน้าตัดมากกว่า 10% ให้ทำการต่อทาบหรือเปลี่ยนใหม่ จากนั้นจึงทำการซ่อมแซมคอนกรีต | | | | | | | | | | |

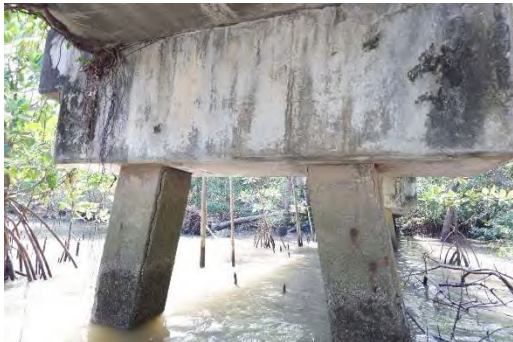
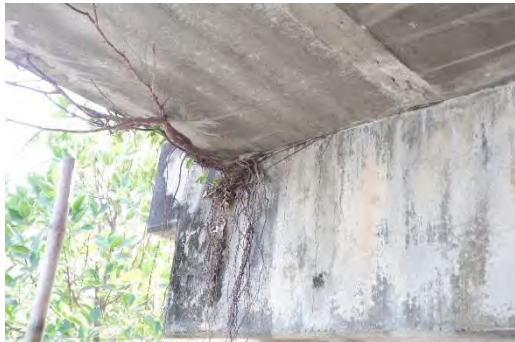
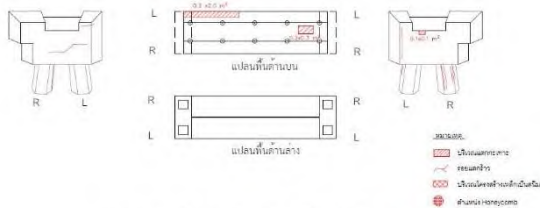
</div> <div style="border: 1px solid black; padding: 5px; width: fit-content; margin-top: 10px;">ด้านหลัง</div> |                                                                                                                                                                                                                             |                           |   |   |  |  |   |   |   |   |   |  |  |   |  |  |
| สิ่งที่ตรวจพบ | - มีวัชพืชขึ้นที่ฐานเสาตอม่อ<br>- ตอม่อคอนกรีตเกิดรอยแตกร้าว | | | | | | | | | | | | | | | |
| สาเหตุ | โครงสร้างอยู่ในสภาวะใกล้ทะเล มีการสัมผัสกับความชื้นเป็นระยะเวลานาน ส่งผลให้เหล็กเสริมภายในเกิดสนิม | | | | | | | | | | | | | | | |
| แนวทางแก้ไข | - ดำเนินการกำจัดวัชพืช<br>- ดำเนินการซ่อมแซมโดยการสกัดคอนกรีตจนถึงระดับหลังเหล็กเสริม กำจัดสนิมที่เหล็กเสริมคอนกรีต เหล็กเสริมที่มีการสูญเสียหน้าตัดมากกว่า 10% ให้ทำการต่อทาบหรือเปลี่ยนใหม่ จากนั้นจึงทำการซ่อมแซมคอนกรีต | | | | | | | | | | | | | | | |

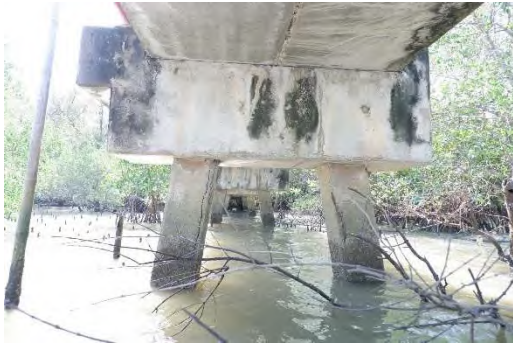
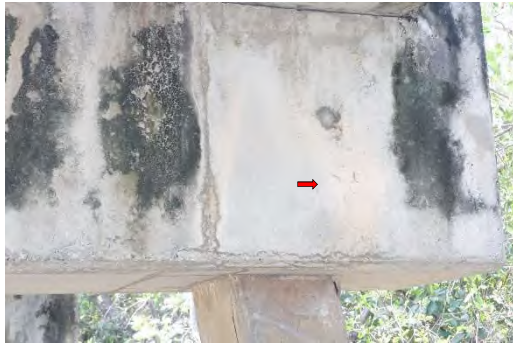
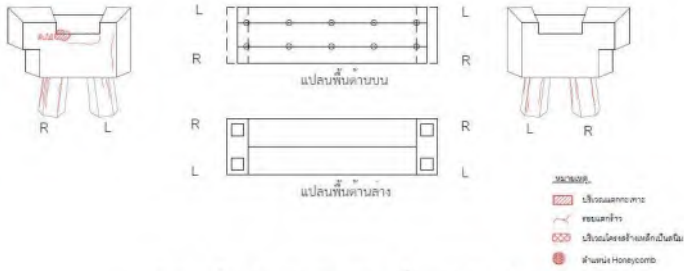
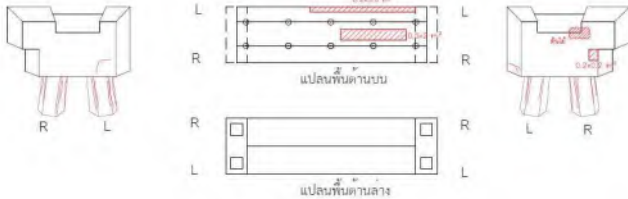
</div> </div>                                                                                                                                                                      |                                                                                                                                                                                                 |   |   |   |   |   |  |  |   |  |  |
| สิ่งที่ตรวจพบ | ตอม่อคอนกรีตเกิดรอยแตกร้าว | | | | | | | | | | |
| สาเหตุ | โครงสร้างอยู่ในสภาวะใกล้ทะเล มีการสัมผัสกับความชื้นเป็นระยะเวลานาน ส่งผลให้เหล็กเสริมภายในเกิดสนิม | | | | | | | | | | |
| แนวทางแก้ไข | ดำเนินการซ่อมแซมโดยการสกัดคอนกรีตจนถึงระดับหลังเหล็กเสริม กำจัดสนิมที่เหล็กเสริมคอนกรีต เหล็กเสริมที่มีการสูญเสียหน้าตัดมากกว่า 10% ให้ทำการต่อทาบหรือเปลี่ยนใหม่ จากนั้นจึงทำการซ่อมแซมคอนกรีต | | | | | | | | | | |

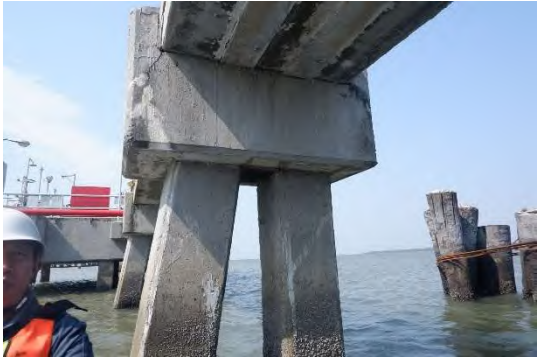
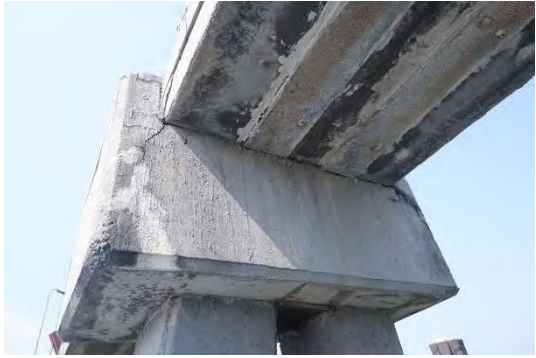
</div></div>                               |                                                                                                                                                                                                 |                                                                                                                                                                                          |   |   |  |                           |  |  |  |  |   |   |   |   |   |  |  |   |  |  |
| สิ่งที่ตรวจพบ | ตอม่อคอนกรีตบางส่วนเกิดการแตกกะเทาะ | | | | | | | | | | | | | | | | | | | |
| สาเหตุ | โครงสร้างอยู่ในสภาวะใกล้ทะเล มีการสัมผัสกับความชื้นเป็นระยะเวลานาน ส่งผลให้เหล็กเสริมภายในเกิดสนิม | | | | | | | | | | | | | | | | | | | |
| แนวทางแก้ไข | ดำเนินการซ่อมแซมโดยการสกัดคอนกรีตจนถึงระดับหลังเหล็กเสริม กำจัดสนิมที่เหล็กเสริมคอนกรีต เหล็กเสริมที่มีการสูญเสียหน้าตัดมากกว่า 10% ให้ทำการต่อทาบหรือเปลี่ยนใหม่ จากนั้นจึงทำการซ่อมแซมคอนกรีต | | | | | | | | | | | | | | | | | | | |

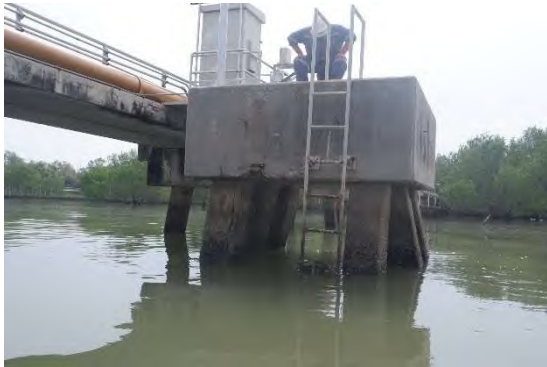
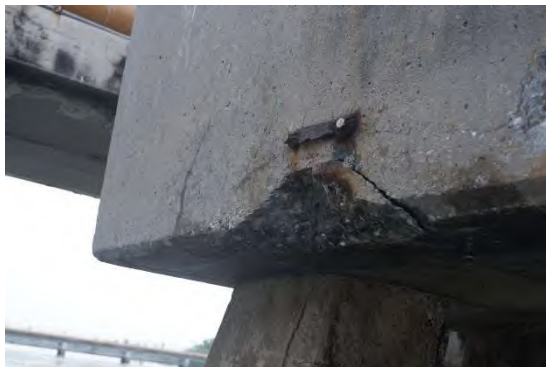
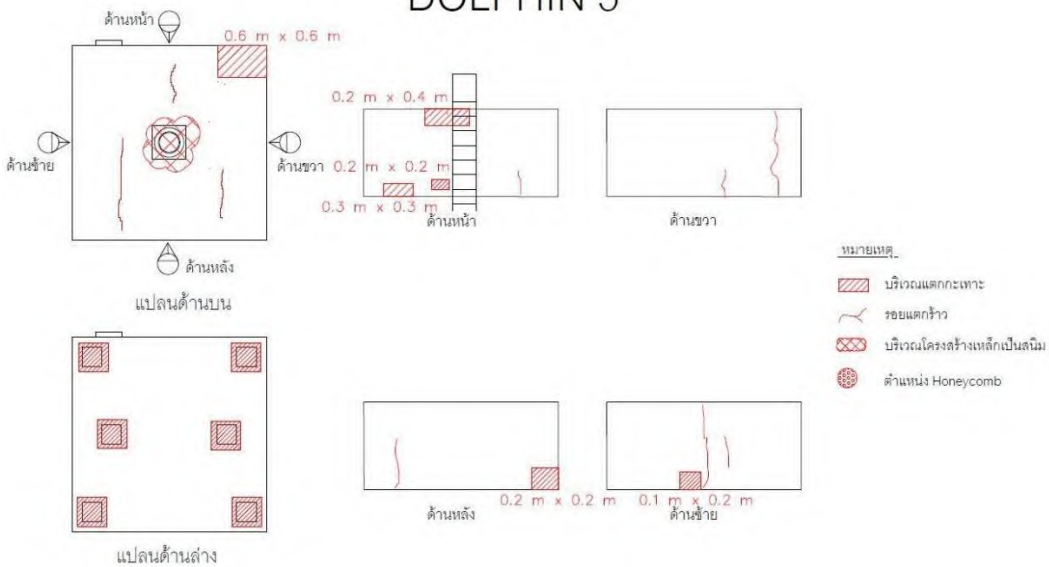
| แบบบันทึกความเสียหาย | | | | | |
|---|--|---|--|--|--|
| สิ่งที่ตรวจพบ | | - ฐานคอนกรีตเกิดรอยแตกร้าว<br>- ฐานคอนกรีตเกิดการแตกกะเทาะ | | | |
| สาเหตุ | | โครงสร้างอยู่ในสภาวะใกล้ทะเล มีการสัมผัสกับความชื้นเป็นระยะเวลานาน ส่งผลให้เหล็กเสริมภายในเกิดสนิม | | | |

| แบบบันทึกความเสียหาย | | | | | |
|---|--|---|--|--|--|
| แนวทางแก้ไข | | ดำเนินการซ่อมแซมด้วยวิธี Concrete Repair โดยการสกัดคอนกรีตจนถึงระดับหลังเหล็กเสริม กำจัดสนิมที่เหล็กเสริมคอนกรีต เหล็กเสริมที่มีการสูญเสียหน้าตัดมากกว่า 10% ให้ทำการต่อทาบหรือเปลี่ยนใหม่ จากนั้นจึงทำการซ่อมแซมคอนกรีต | | | |

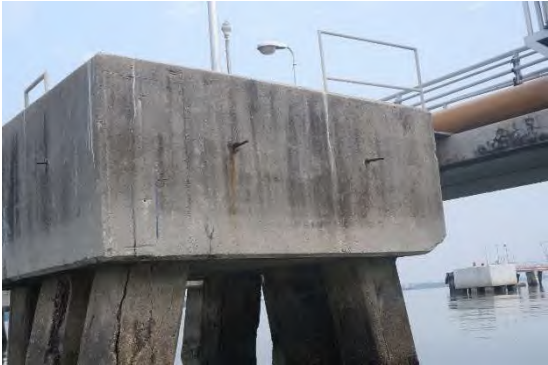
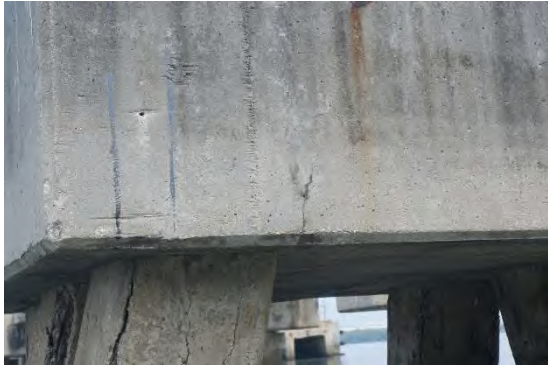
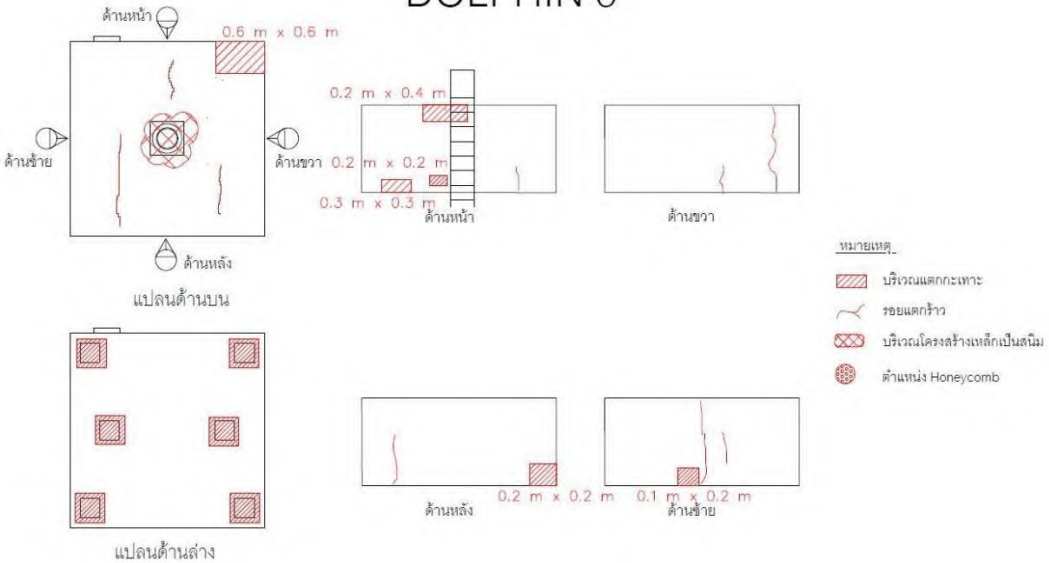
| | | | | | | | | | | | | | | | |
| สิ่งที่ตรวจพบ | ฐานคอนกรีตเกิดการแตกกะเทาะ | | | | | | | | | | | | | | | |
| สาเหตุ | โครงสร้างอยู่ในสภาวะใกล้ทะเล มีการสัมผัสกับความชื้นเป็นระยะเวลานาน ส่งผลให้เหล็กเสริมภายในเกิดสนิม | | | | | | | | | | | | | | | |
| แนวทางแก้ไข | ดำเนินการซ่อมแซมด้วยวิธี Concrete Repair โดยการสกัดคอนกรีตจนถึงระดับหลังเหล็กเสริม กำจัดสนิมที่เหล็กเสริมคอนกรีต เหล็กเสริมที่มีการสูญเสียหน้าตัดมากกว่า 10% ให้ทำการต่อทาบหรือเปลี่ยนใหม่ จากนั้นจึงทำการซ่อมแซมคอนกรีต | | | | | | | | | | | | | | | |

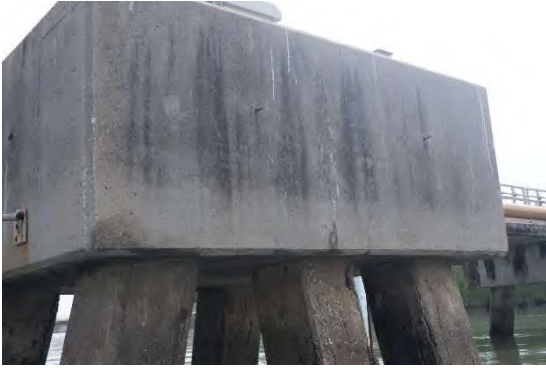
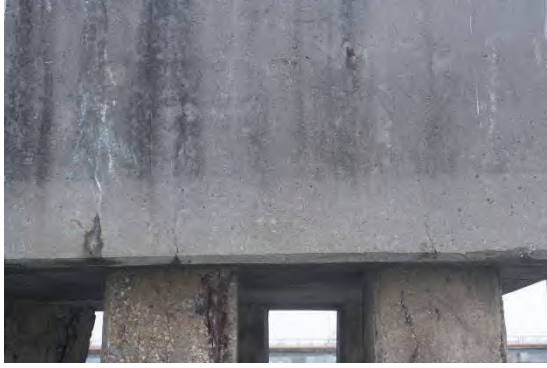
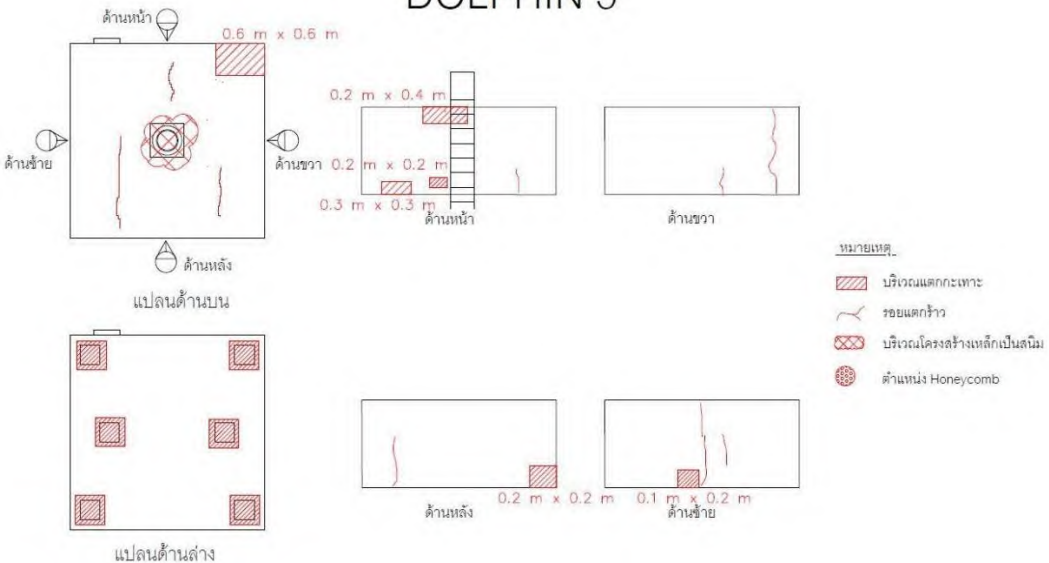
| แบบบันทึกความเสียหาย | |
|---|---|
| สิ่งที่ตรวจพบ | - ฐานคอนกรีตเกิดรอยแตกร้าว<br>- ฐานคอนกรีตเกิดการแตกกะเทาะ |
| สาเหตุ | โครงสร้างอยู่ในสภาวะใกล้ทะเล มีการสัมผัสกับความชื้นเป็นระยะเวลานาน ส่งผลให้เหล็กเสริมภายในเกิดสนิม |

| แบบบันทึกความเสียหาย | |
|---|---|
| แนวทางแก้ไข | ดำเนินการซ่อมแซมด้วยวิธี Concrete Repair โดยการสกัดคอนกรีตจนถึงระดับหลังเหล็กเสริม กำจัดสนิมที่เหล็กเสริมคอนกรีต เหล็กเสริมที่มีการสูญเสียหน้าตัดมากกว่า 10% ให้ทำการต่อทาบหรือเปลี่ยนใหม่ จากนั้นจึงทำการซ่อมแซมคอนกรีต |

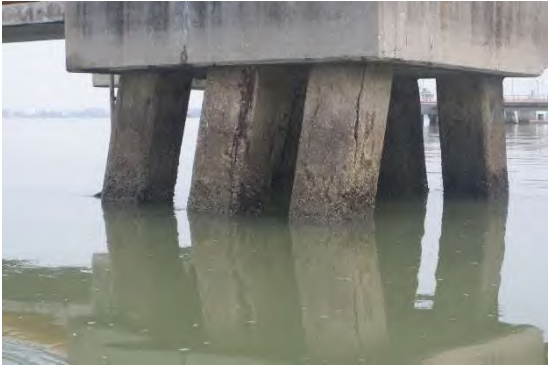
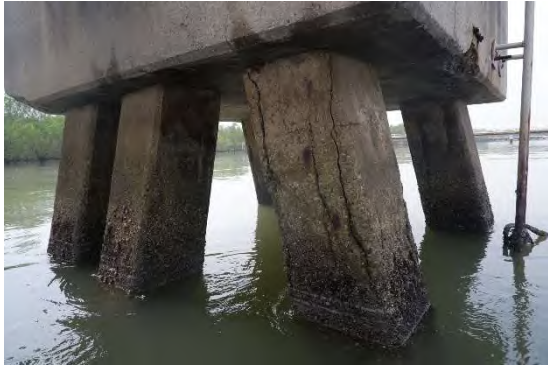
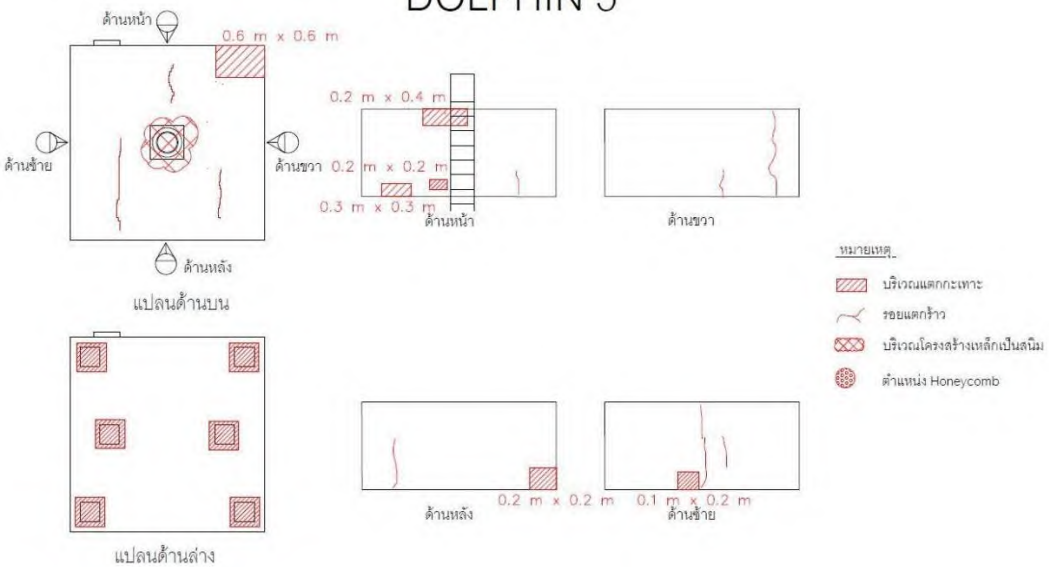
| แบบบันทึกความเสียหาย | |
|---|---|
| สิ่งที่ตรวจพบ | เสาเข็มคอนกรีตเกิดการแตกกะเทาะ |
| สาเหตุ | โครงสร้างอยู่ในสภาวะเปียกสลับแห้ง (Wet & Dry Process) มีการสัมผัสกับความชื้นและอากาศตลอดเวลาส่งผลให้โครงสร้างเกิดสนิม |
