## ผังบริเวณแสดงพื้นที่งานปรับปรุงโครงสร้าง Riverfront

## ขยายพื้นที่งานปรับปรุงโครงสร้าง Riverfront

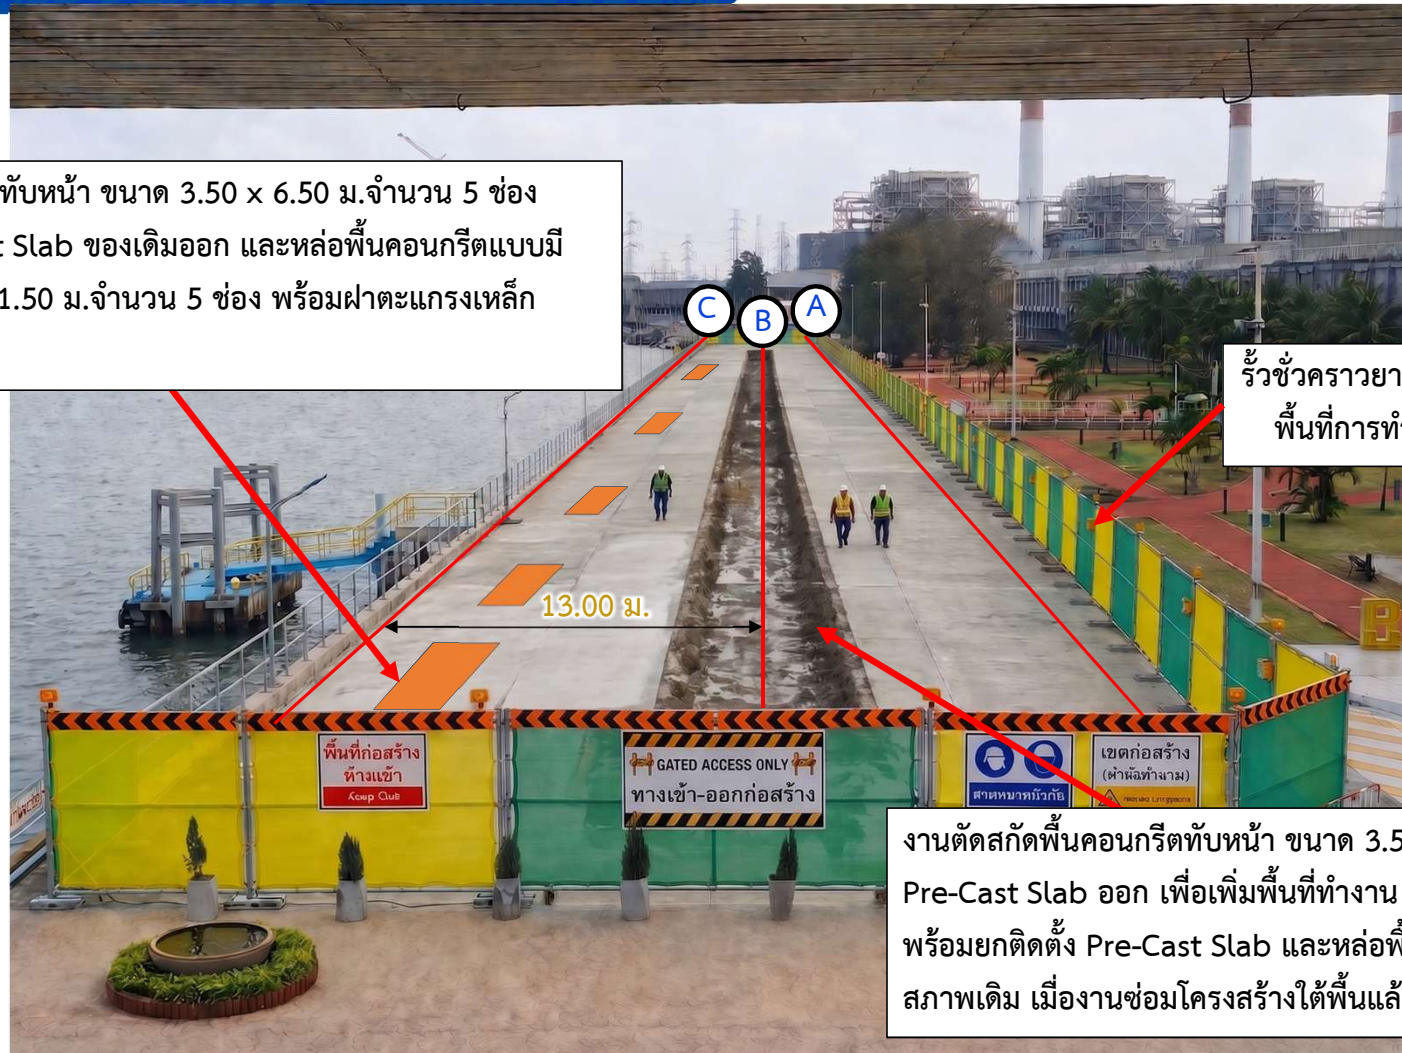
รั้วชั่วคราวยาวประมาณ 374 ม. สูง 2.00 ม. พื้นที่การทำงานประมาณ  $20 \times 334$  ม.

งานตัดสกัดพื้นคอนกรีตทับหน้า ขนาด  $3.50 \times 6.50$  ม.จำนวน 5 ช่อง พร้อมยกแผ่น Pre-Cast Slab ของเดิมออก และหล่อพื้นคอนกรีตแบบมีช่องเปิด ขนาด  $1.00 \times 1.50$  ม.จำนวน 5 ช่อง พร้อมฝาดะแกรงเหล็กของใหม่ทดแทน

งานตัดสกัดพื้นคอนกรีตทับหน้า ขนาด  $3.50 \times 312$  ม. พร้อมยกแผ่น Pre-Cast Slab ออก เพื่อเพิ่มพื้นที่ทำงาน และการระบายอากาศ พร้อมยกติดตั้ง Pre-Cast Slab และหล่อพื้นคอนกรีตทับหน้ากลับคืนสภาพเดิม เมื่องานซ่อมโครงสร้างใต้พื้นแล้วเสร็จ

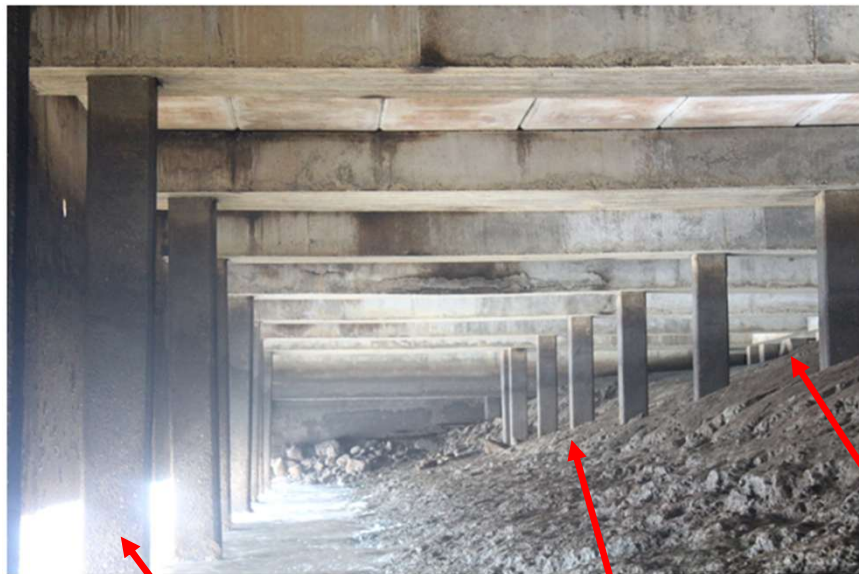
ปี 2561

บริเวณพื้นที่การทำงาน พบตะกอนดินสะสมบริเวณ Line A และ B จำนวน 2/3 ของความยาว ซึ่งตะกอนดินดังกล่าวอยู่ห่างจากท้องคาน 0.50-0.70 ม.  
ลักษณะตะกอนดิน : เหนียวนิ่ม โดยผู้รับจ้างต้องขุดลอกออก และขนย้ายไปในจุดที่ต่ำกว่า คือ บริเวณ Line C

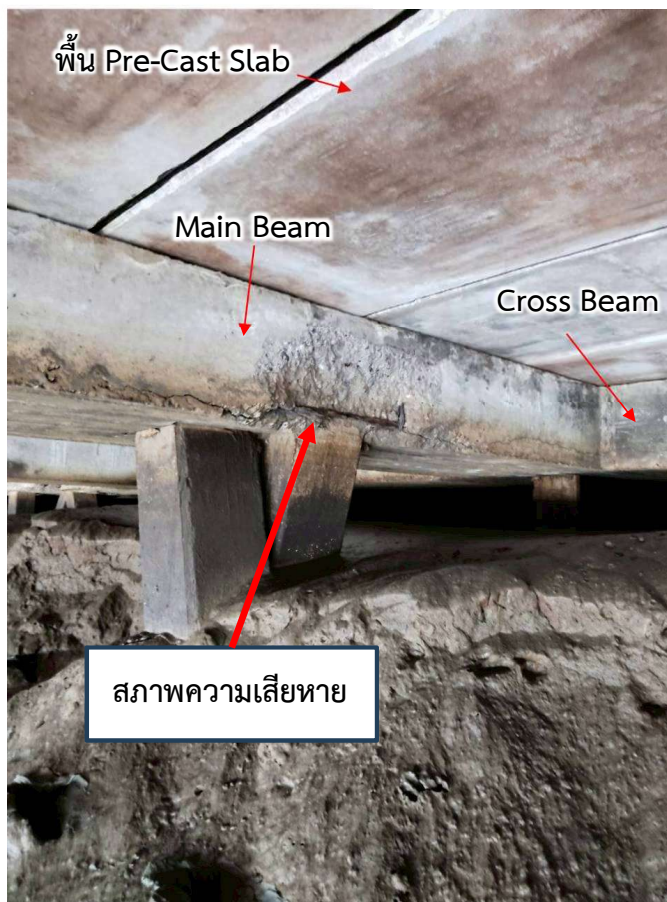
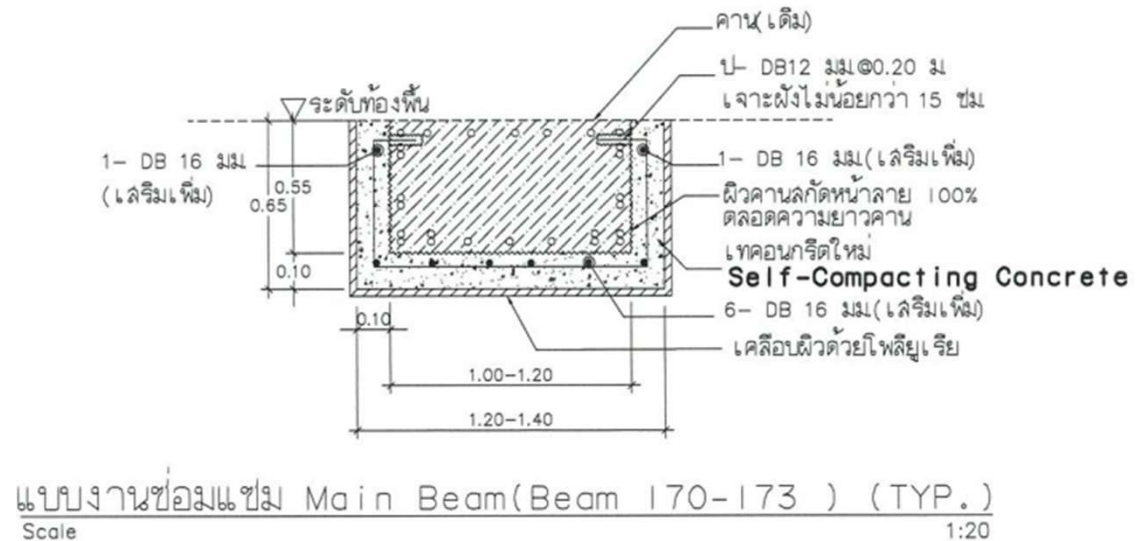
## ความเสียหายคาน : Main Beam

คอนกรีตถูกกัดกร่อนเสียหายเกิดรอยแตกร้าว กะเทาะหลุดล่อนบางส่วน

กำหนด: ผู้รับจ้างซ่อมแซมส่วนที่เสียหายโดยสกัดหน้าลายผิวคาน และเทคอนกรีต เพื่อขยายหน้าตัดคานออกไปข้างละ 0.10 ม. ตลอดความยาวคาน พร้อมพ่นเคลือบผิวด้วย Pure Polyurea

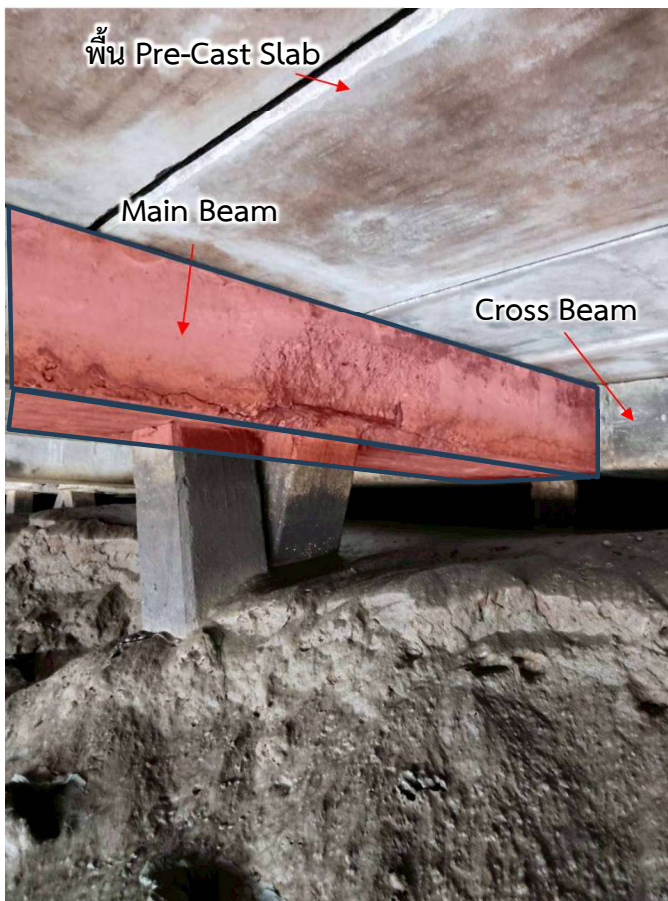
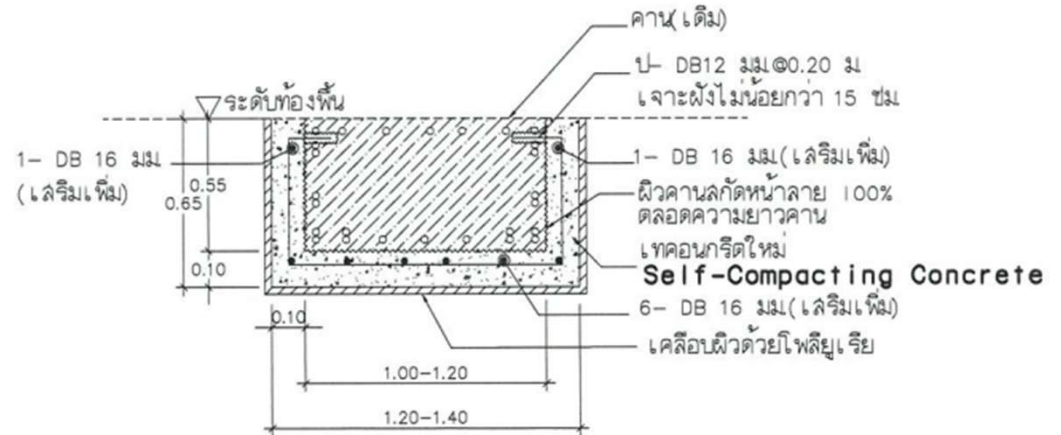
แบบงานซ่อมแซม Main Beam (Beam 170-173) (TYP.)  
Scale 1:20

คอนกรีตถูกกัดกร่อนเสียหายเกิดรอยแตกร้าว กะเทาะหลุดล่อนบางส่วน

กำหนด: ผู้รับจ้างซ่อมแซมส่วนที่เสียหายโดยสกัดหน้าลายผิวคาน และเทคอนกรีต เพื่อขยายหน้าตัดคานออกไปข้างละ 0.10 ม. ตลอดความยาวคาน พร้อมพ่นเคลือบผิวด้วย Pure Polyurea

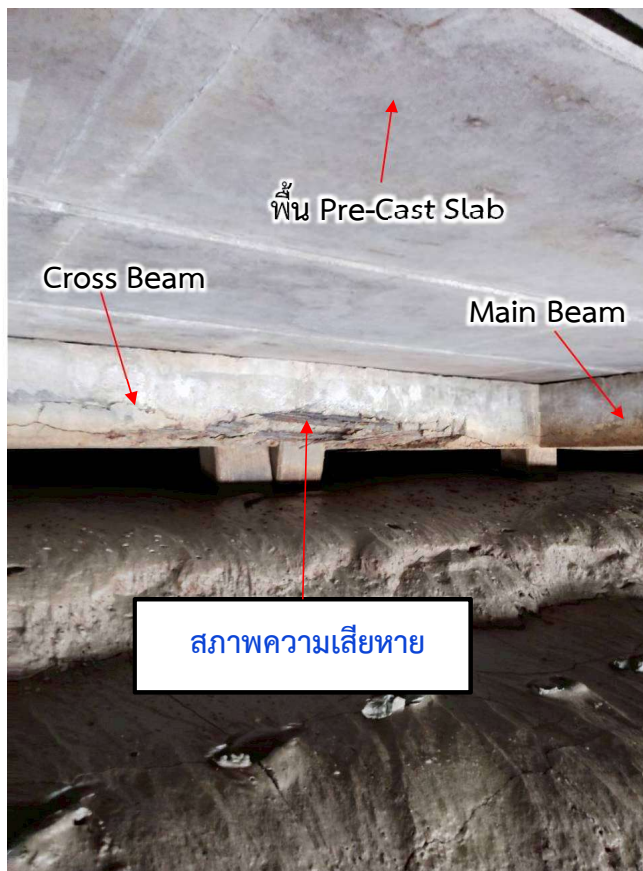
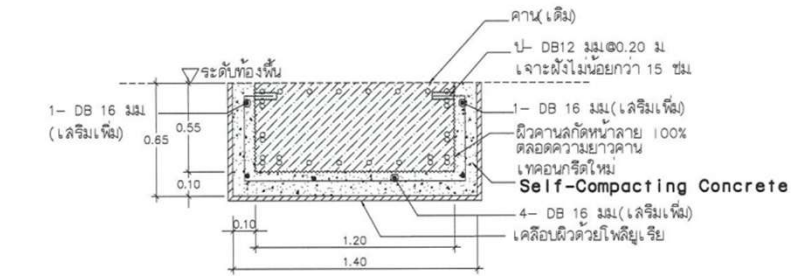
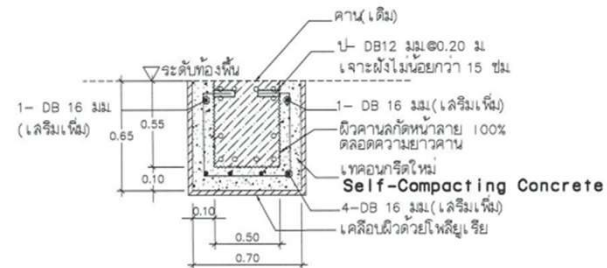
## ความเสียหายคาน : Cross Beam

คอนกรีตถูกกัดกร่อนเสียหายเกิดรอยแตกร้าว กะเทาะหลุดล่อนบางส่วน

กำหนด: ผู้รับจ้างซ่อมแซมส่วนที่เสียหายโดยสกัดหน้าลายผิวคาน และเทคอนกรีต เพื่อขยายหน้าตัดคานออกไปข้างละ 0.10 ม. ตลอดความยาวคาน พร้อมพ่นเคลือบผิวด้วย Pure Polyurea

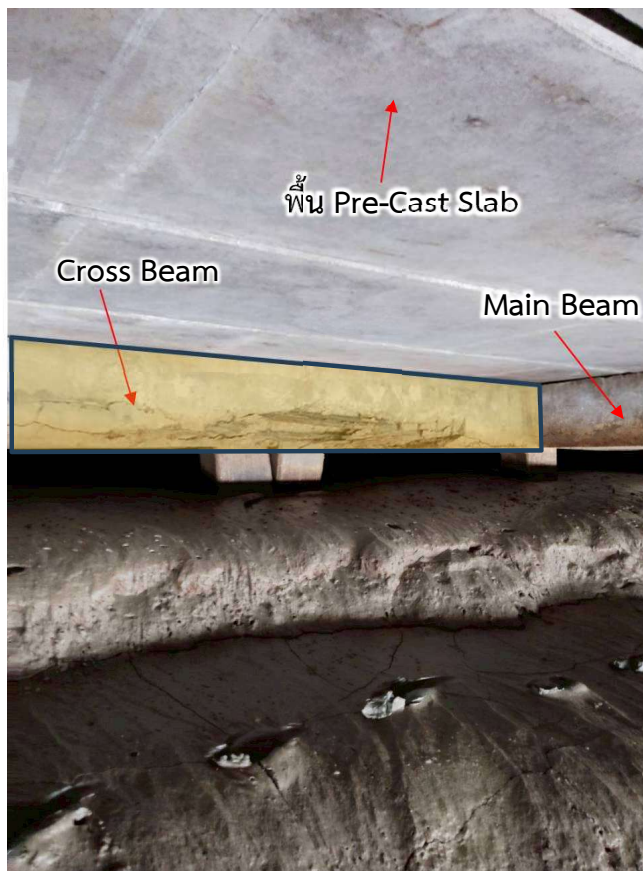
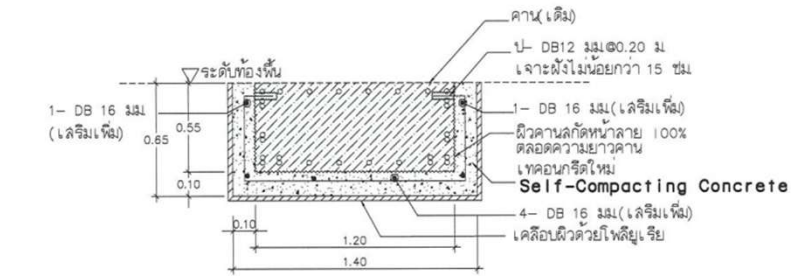
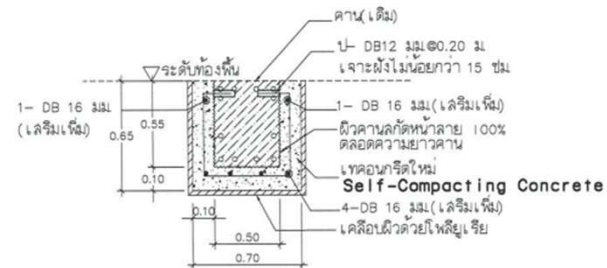
## งานซ่อมแซมคาน : Cross Beam

คอนกรีตถูกกัดกร่อนเสียหายเกิดรอยแตกร้าว กะเทาะหลุดลอกบางส่วน

กำหนด: ผู้รับจ้างซ่อมแซมส่วนที่เสียหายโดยสกัดหน้าลายผิวคาน และเทคอนกรีต เพื่อขยายหน้าตัดคานออกไปข้างละ 0.10 ม. ตลอดความยาวคาน พร้อมพ่นเคลือบผิวด้วย Pure Polyurea

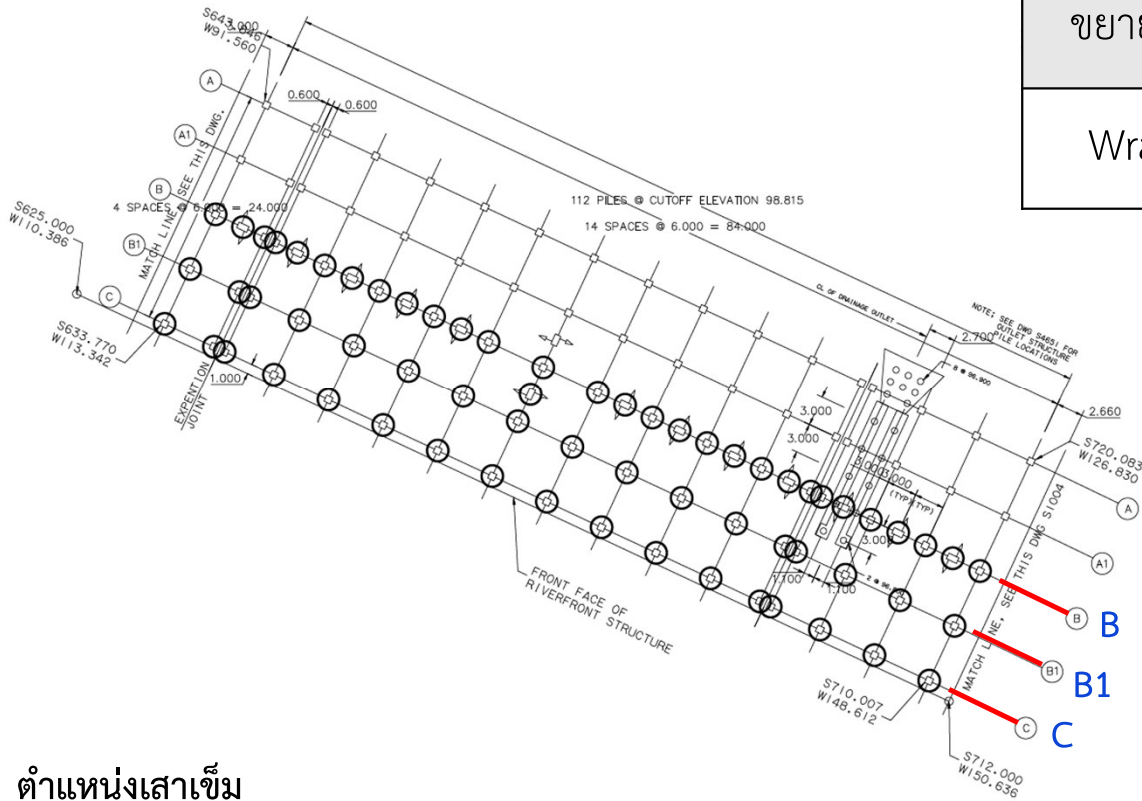
ตัวอย่างผังแสดงตำแหน่งขอมเสาเข็ม

พบคอนกรีตถูกกัดกร่อน แตกร้าว  
และกะเทาะ/หลุดล่อน

จำนวน 10 ต้น

เทคอนกรีตขยายหน้าตัดจากเดิม  
 $0.40 \times 0.40$  ม. เป็น  $0.60 \times 0.60$  ม.  
ยาว 2.00 ม.

ทำการ Wrapping ด้วยวัสดุประเภท  
Composite Wrapping  
ยาว 1.25 ม.

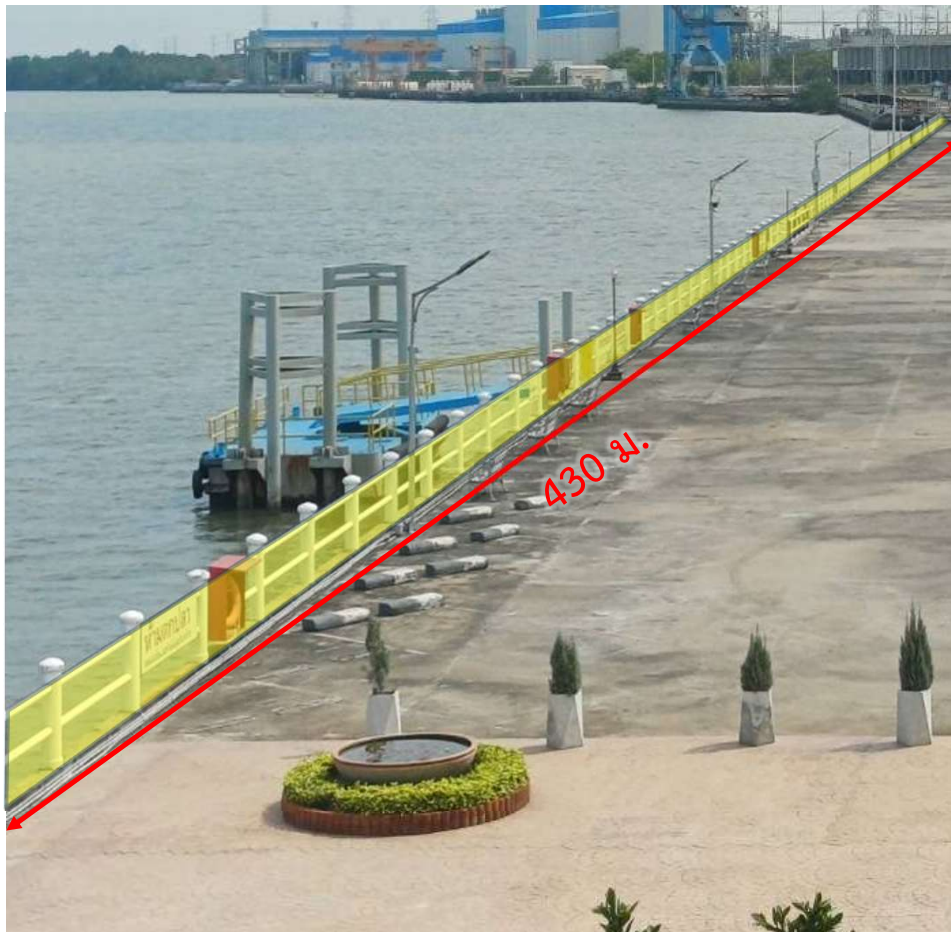
ขอบคันทาง ค.ส.ล. (Crub) พร้อมราวกันตกเหล็กของเดิม ความยาวประมาณ 430 ม.  
พบคอนกรีตเกิดการแตกร้าว กะเทาะหลุดล่อน และราวกันตกเป็นสนิม ผุกร่อน  
กำหนด: ให้ผู้รับจ้างรื้อของเดิมออกทั้งหมด และติดตั้งราวกันตกเหล็ก  
hot dip galvanized พร้อมขอบคันทาง ค.ส.ล. (Crub) ของใหม่ทดแทน
