LAUDO AVALIAÇÃO DE CONDIÇÃO ESTRUTURAL

POMA-PPR-EMB-TRANS-TR1312

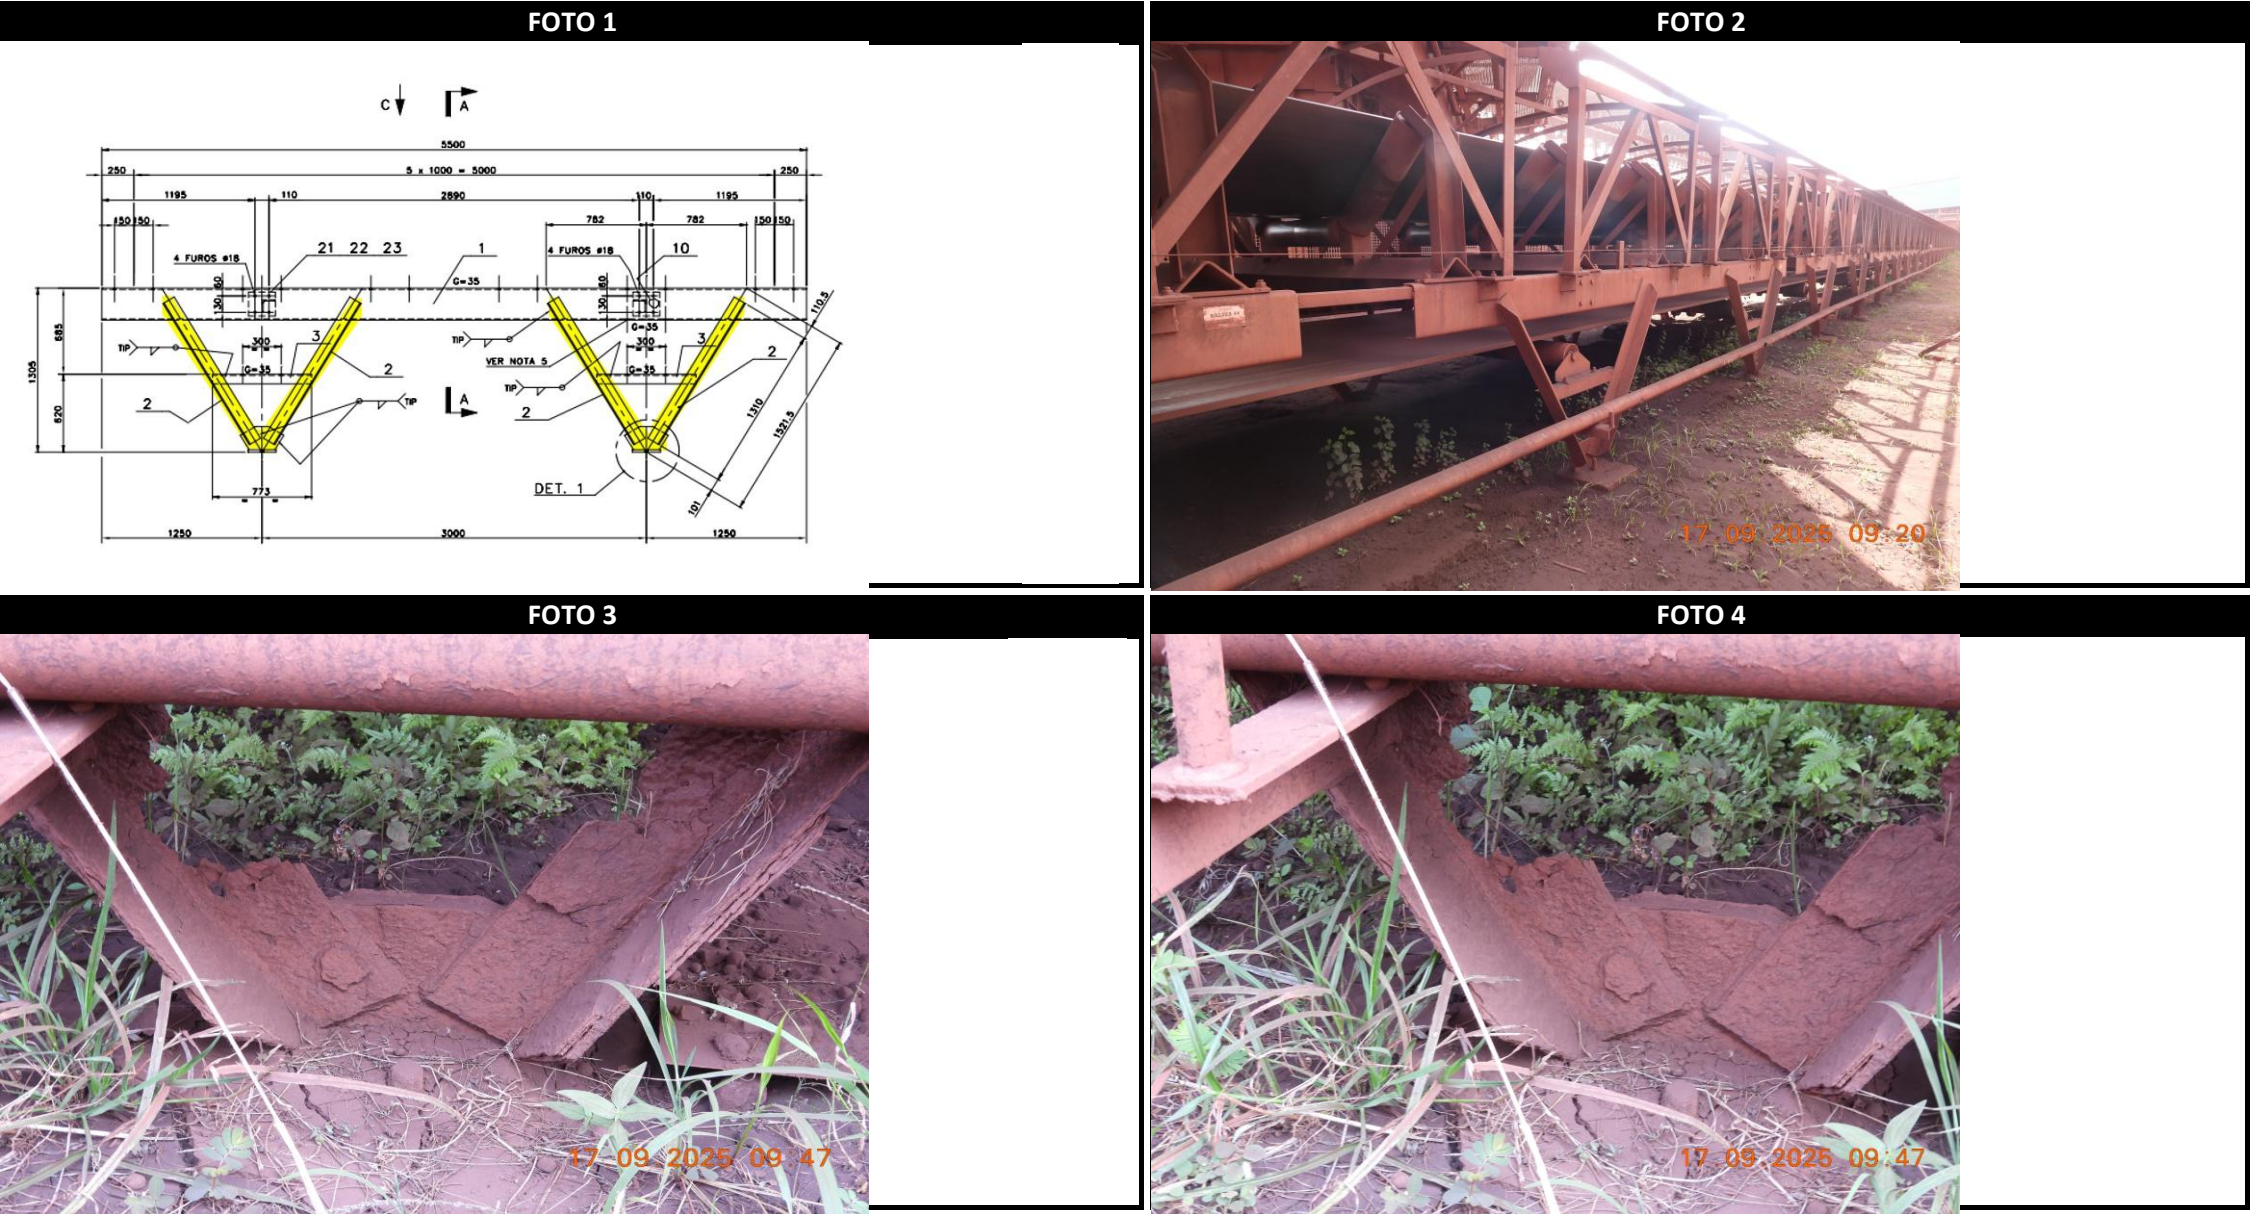
Diagnóstico: IDENTIFICADO CLASSE DE DEGRADAÇÃO CD05 NOS APOIOS DOS DECK'S(MESAS DE CARGA), ESTRUTURAS COM DEGRADAÇÃO SEVERA DA CAPACIDADE ESTRUTURAL, SENDO NECESSÁRIO AÇÕES DE ACOMPANHAMENTO/REPARO A FIM DE GARANTIR AS CONDIÇÕES NORMAIS DE DESEMPENHO DO ATIVO. BALIZA 20 / CAVALETE 02 / LADO ESQUERDO SENTIDO FLUXO. CD05-AF01-PRIMÁRIO-ALTO.

Recomendação: REALIZAR SUBSTITUIÇÃO DOS APOIOS DOS DECK'S(MESAS DE CARGA) CONFORME DETALHAMENTO ABAIXO.

OBS: SUBSTITUIR PERFIS EM “V” E CHAPA BASE VERTICAL, MANTER A CHAPA BASE HORIZONTAL E CHUMBADORES. REALIZAR TOPOGRAFIA PARA GARANTIR ALINHAMENTO/NIVELAMENTO DA ESTRUTURA. NECESSÁRIO ESCORAMENTO DA ESTRUTURA(DECK).

DESENHO DE REFERÊNCIA: DF-3000KP-G-00000-M-52085
