LAUDO AVALIAÇÃO DE CONDIÇÃO ESTRUTURAL  
POMA-PPR-EMB-TRANS-TR2519

| Ativo | POMA-PPR-EMB-TRANS-TR2519 | | Estrutura Metálica (kg) | | Prazo Laudo |

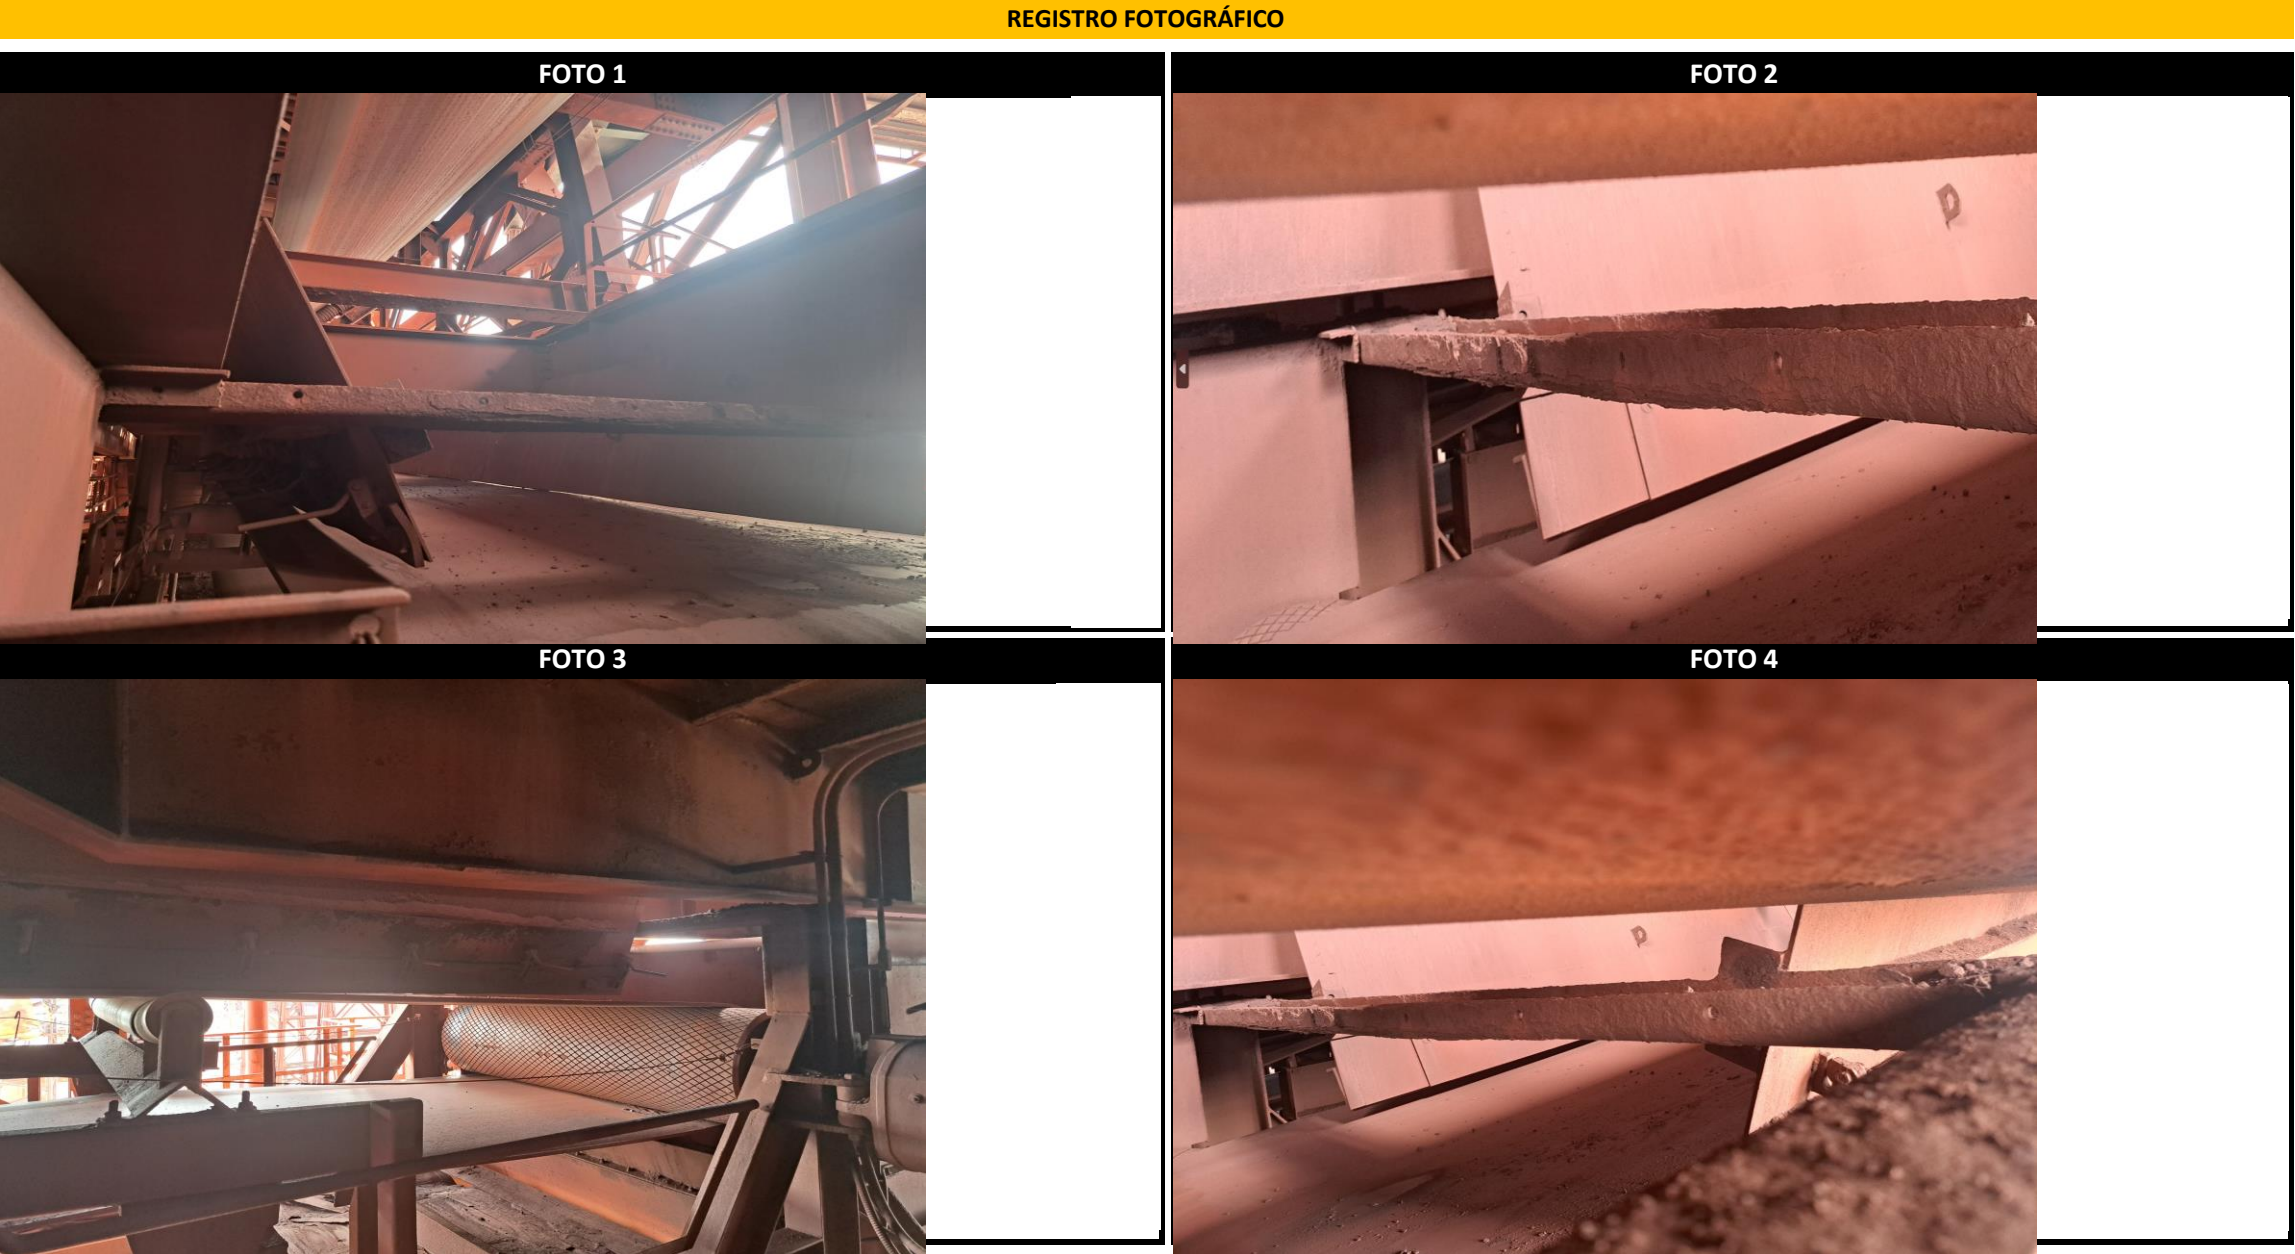
Diagnóstico: PERFIL U DE LIGAÇÃO COM CORROSÃO CD03 NA BASE DE FIXAÇÃO DE TAMBOR DE ACIONAMNETO REGIÃO INTERNA, COMPONENTE ESTÁ COM DEGRADAÇÃO QUE CAUSA REDUÇÃO MENSURAVEL DA SUA CAPACIDADE ESTRUTURAL.

Recomendação: SUBSTITUIR PERFIL COM CORROSÃO.  
DESCRIÇÃO: 10" X 2.5/8" 22,7KG/MX 3346PERFIL "U"  
DESENHO DE REFERENCIA: DF-325K-42-08890/01274 ITEM 23
