LAUDO AVALIAÇÃO DE CONDIÇÃO ESTRUTURAL

POMA-PPR-EMB-TRANS-TR2516

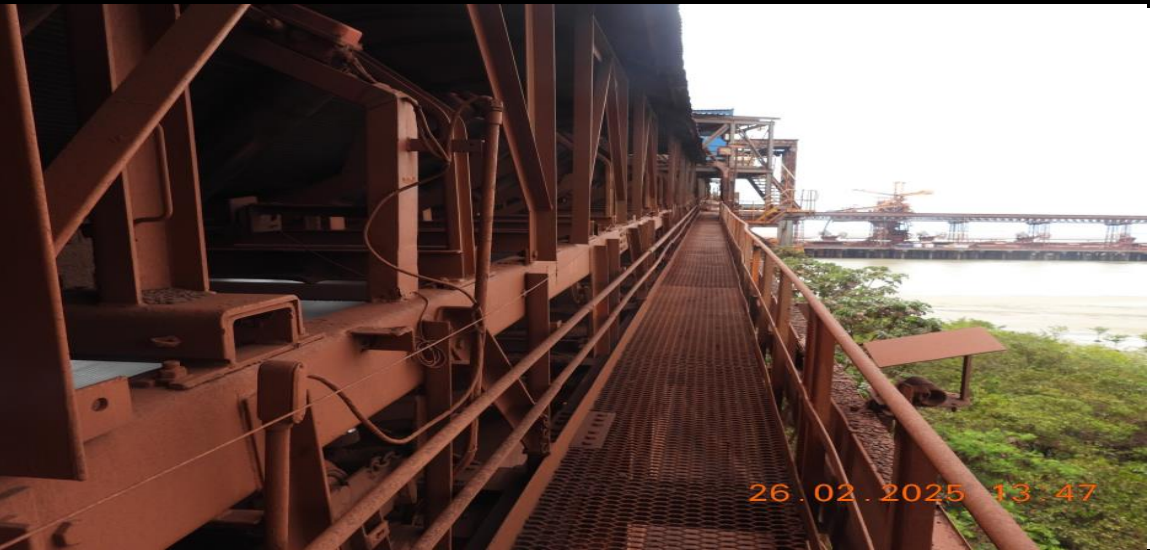
FOTO 1

IDENTIFICADO DEGRADAÇÃO CD04 NOS SUPORTES DE APOIO DA CALHA DE LIMPEZA. BALIZA 37 ATÉ BALIZA 55, GALERIA DO EIXO 09 AO EIXO 11, REGIÃO DOS SUPORTE DEGRADADO SÃO NAS LIGAÇÕES PARAFUSADA DO LADO ESQUERDO E LADO DIREITO DA CALHA, IDENTIFICADO DEGRADAÇÃO CD04 NOS ELEMENTOS DE FIXAÇÕES DO SUPORTE, REGIÃO DE LIGAÇÃO.

FABRICAR E SUBSTITUIR SUPORTE DA CALHA DE LIMPEZA DA BALIZA 37 ATÉ BALIZA 55.  
FABRICAR E SUBSTITUIR CHAPA DE FIXAÇÃO DO SUPORTE DA BALIZA 37 ATÉ BALIZA 55.  
ITEM:56/BZ618/224/AA  
QUANTIDADE DE SUPORTE: 24 PESO:1998
