# 1<sup>st</sup> HALF 2025 - TECHNICAL

R E V I E W  
Đột phá tư duy – Mạnh mẽ hành động – Vững cánh vươn xa

# A321 – TECHNICAL REVIEW

# A350 – TECHNICAL REVIEW

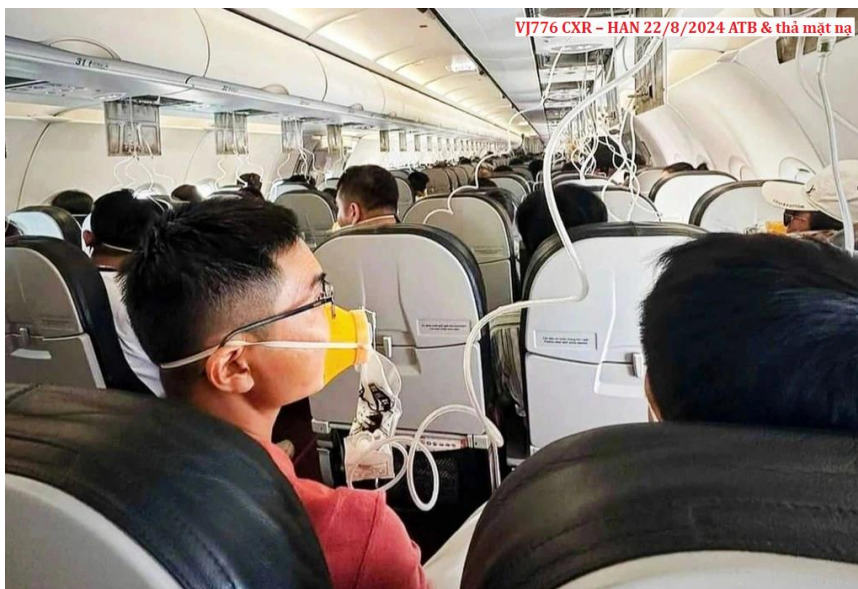
## 1. Van khí vào/ra làm mát buồng điện tử SAIV/SAOV

- Valve không đóng → rò áp suất tàu bay → ảnh hưởng độ cao cabin → GTB/ATB

- Kẹt cơ khí (50%), lệch micro-switch (20%), NFF (30%);
- Trung bình hỏng ở 9,310FH  
( Trung bình hỏng lần 1<sup>st</sup> : 11,300 FH; lần 2<sup>nd</sup> : 7,700 FH);
- Soft-time OVH tại ngưỡng 15,000FH (Hiện AIB/SFR recommend giảm xuống 12,000FH)
- Đã giảm xuống còn 1 khối trên ngưỡng (OVH, swap vs tàu bảo quản)
- AEVS SB A320-21-1263/1264 có tác dụng cảnh báo ngăn ATB/RTO: đã triển khai được 38/42 tàu

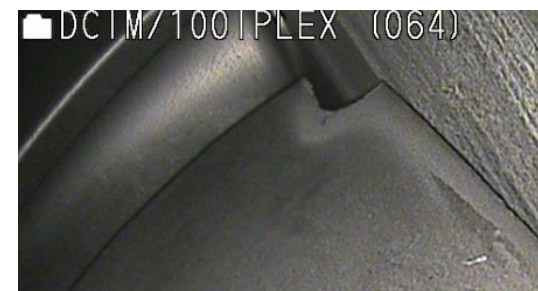
Mẻ lá của A899

- Tàu đang climb đến thì có cảnh báo ENG 1 STALL/SURGE trong vài giây
- Soi kiểm tra phát hiện 1 lá máy nén tầng 2 bị mất vật liệu khoảng 1x0.6cm, tuy nhiên các tầng sau không có hỏng hóc. Mảnh vỡ có thể đã bị kẹt lại hoặc rơi vào các tầng sau.

→NSX đánh giá động cơ hút phải băng

- VNA đánh giá dòng động cơ này có thể có vấn đề mới về việc mẻ lá máy nén tầng 2 mà NSX chưa nhận diện được, hiện vẫn đang đẩy mạnh yêu cầu NSX điều tra và cho giải pháp.
- VNA cũng đang yêu cầu NSX cho hướng dẫn soi kiểm tra máy nén tầng 1 và 2 để phát hiện sớm các rủi ro có thể gây mẻ lá.

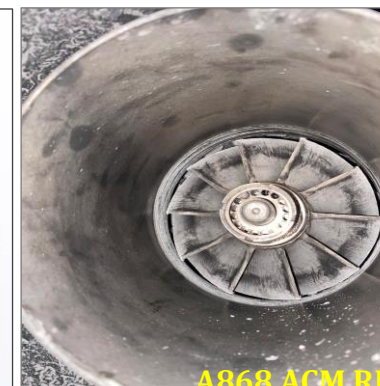
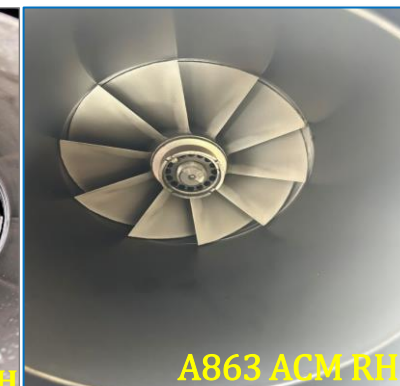
### • Leak pack/HX: A871 2025 thay 3 ACM trong đó 2 ACM đánh giá do tháo lắp

### • Cọ sát giữa trục và housing

ACM hoạt động ở tốc độ thấp hoặc có sự thay đổi nhiệt độ và áp suất có thể gây biến dạng housing

- EOD-787-21-52-0003-R00 thực hiện torque check ở 2000FH nhằm phát hiện sớm hỏng hóc

- Các EO leak check (định kỳ và sau khi thay HX,...)

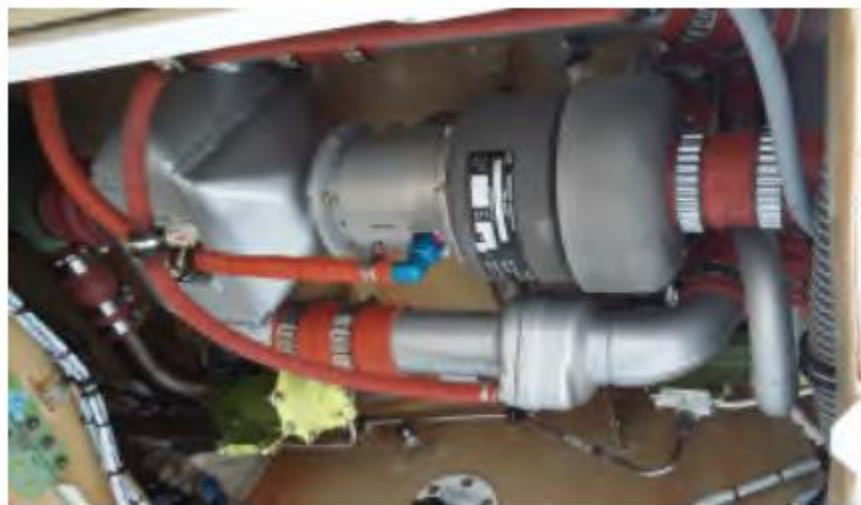
Hầu hết các vấn đề hệ thống điều hòa trên ATR72 là do bị lão hóa

Contamination

Wear Valve

Đã tăng cường chương trình bảo dưỡng để kiểm tra và thay thế các thiết bị lão hóa theo tần suất phù hợp
