# RAPPORT D'INSPECTION VISUELLE DE TOITURE PAR DRONE

Exemple de livrable client - version publique anonymisée

| Référence | NDG-DRONE-DEMO-001 |
| Mission | Inspection visuelle extérieure de toiture |

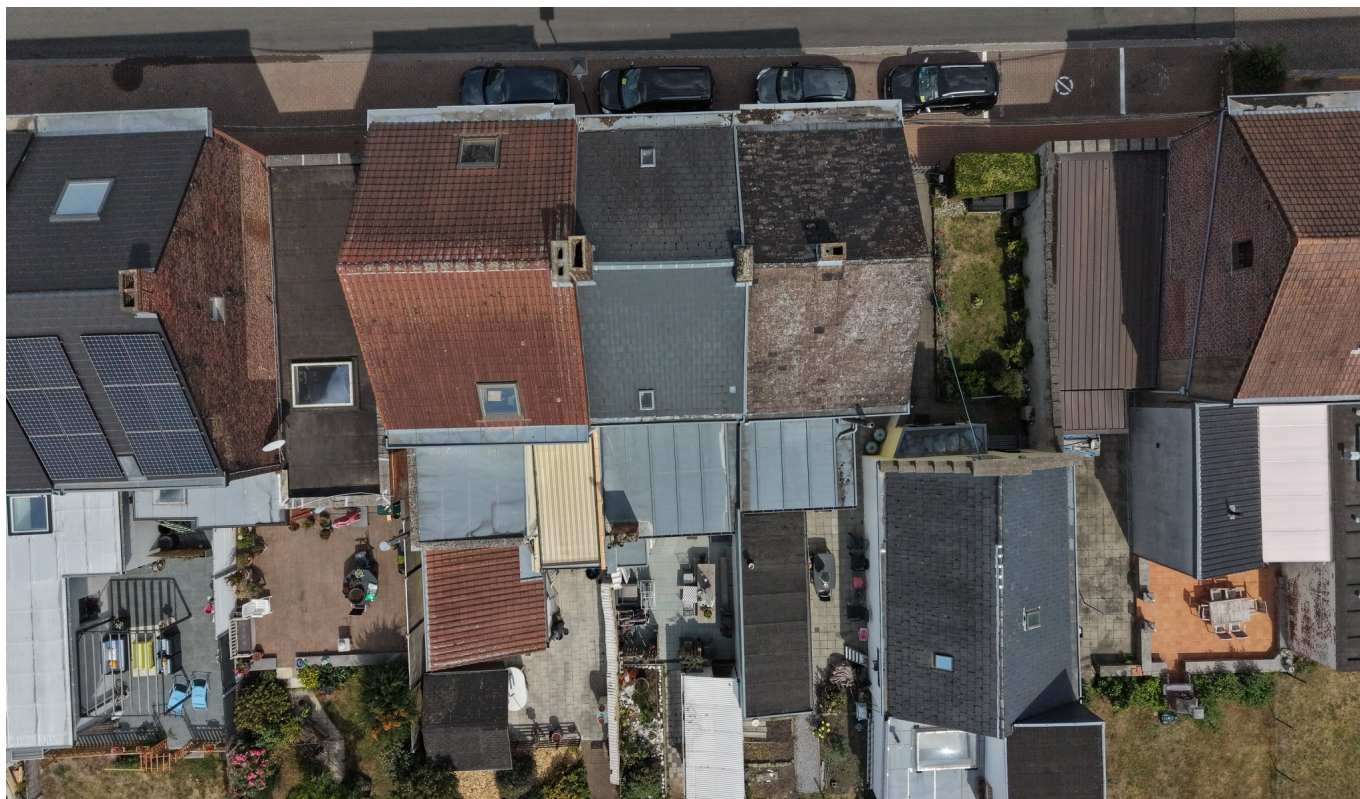
Vue verticale de contextualisation de la toiture inspectée et des volumes voisins.

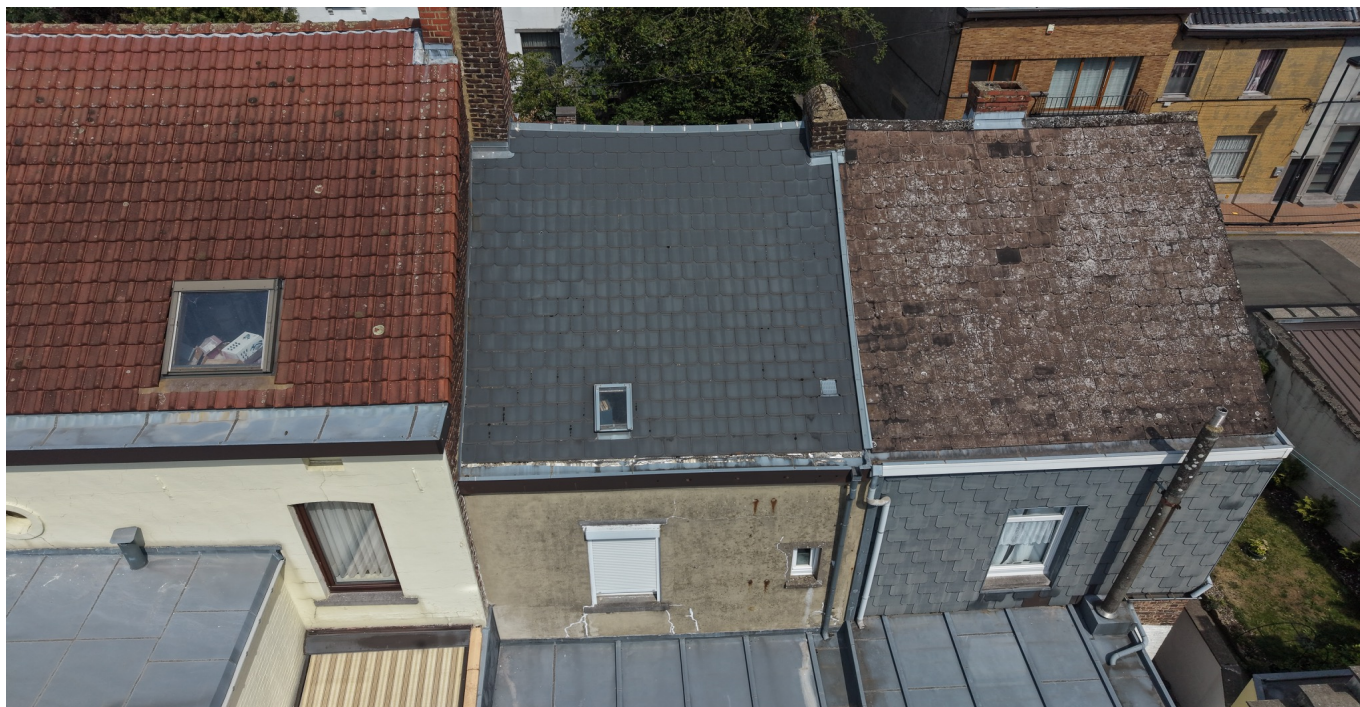
## OBS-01 - Couverture principale

| Réf. | Élément | Constat photographique | Niveau |
|---|---|---|---|
| OBS-01 | Couverture | Aspect général homogène ; traces ponctuelles et vieillissement apparent à surveiller. | JAUNE |

Aspect globalement régulier. Des traces ponctuelles et variations d'aspect sont visibles. Aucun déplacement massif de la couverture n'est évident sur cette vue.

Surveillance périodique dans le cadre de l'entretien normal.

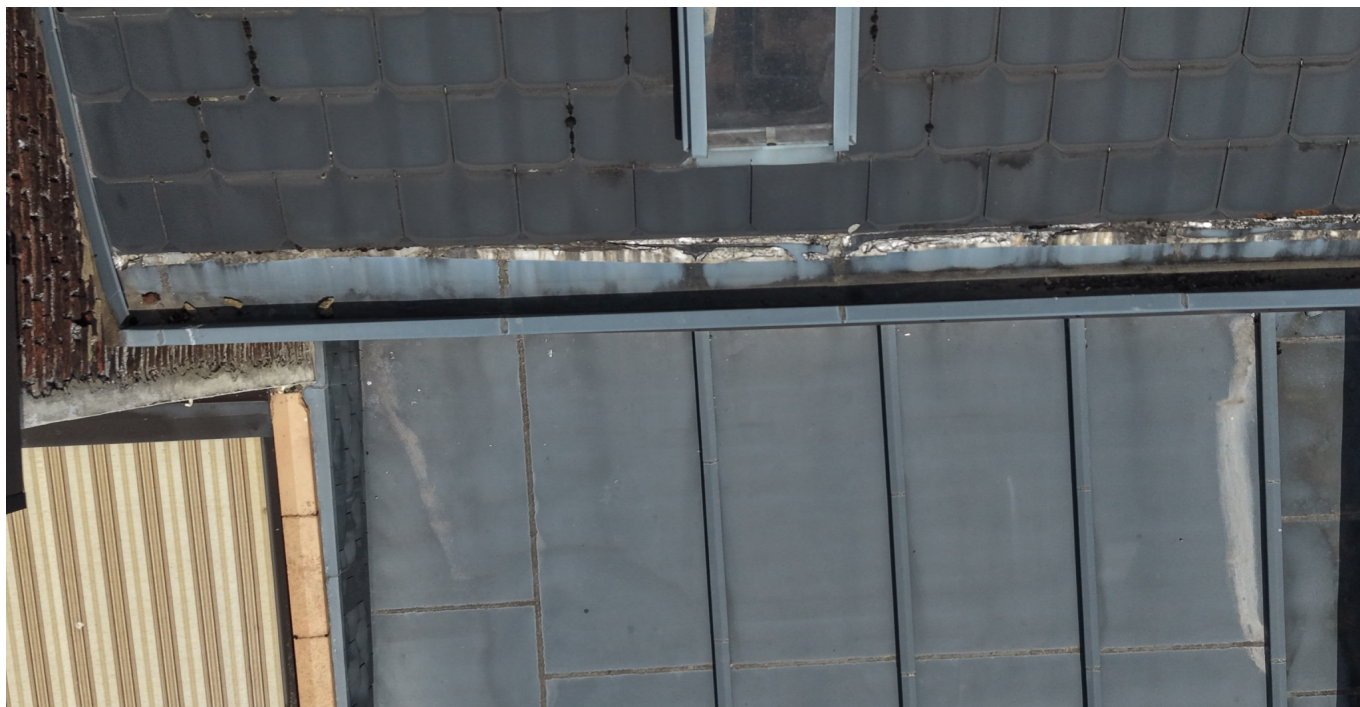
## OBS-02 - Rive basse et raccords de zinguerie

| Réf. | Élément | Constat photographique | Niveau |
|---|---|---|---|
| OBS-02 | Rive basse / raccords | Plusieurs reprises visibles et aspect irrégulier des raccords en partie basse. | ORANGE |

La jonction entre couverture et zinguerie présente plusieurs reprises visibles et un aspect irrégulier. Les photographies ne permettent pas d'établir si ces reprises sont actuellement défailantes.

Le relevé fournit un état visuel daté de la couverture, des rives, de la corniche, de la fenêtre de toit, des évacuations et de certains éléments de façade. Les images ne montrent pas d'encombrement significatif de la corniche. Le point principal à confirmer concerne l'aspect repris et irrégulier de certains raccords de zinguerie en rive basse.

Un contrôle ciblé par un couvreur peut être envisagé.

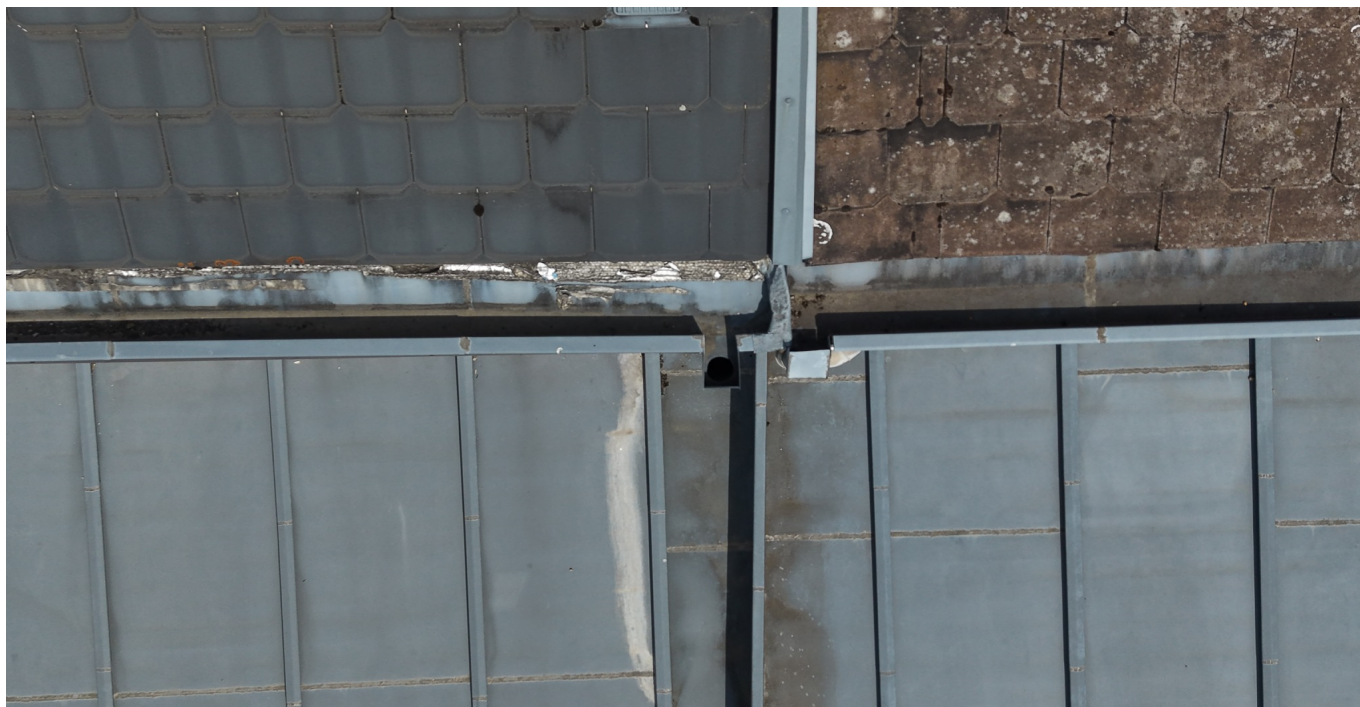
## OBS-03 - Corniche

| Réf. | Élément | Constat photographique | Niveau |
|---|---|---|---|
| OBS-03 | Corniche | Corniche visible et documentée ; aucun encombrement significatif confirmé sur les images. | JAUNE |

La corniche et la zone d'évacuation sont visibles. Aucun encombrement significatif ni accumulation anormale de déchets n'est confirmé sur les images.

Aucune intervention spécifique sur la seule base de ces images ; maintenir l'entretien périodique habituel.

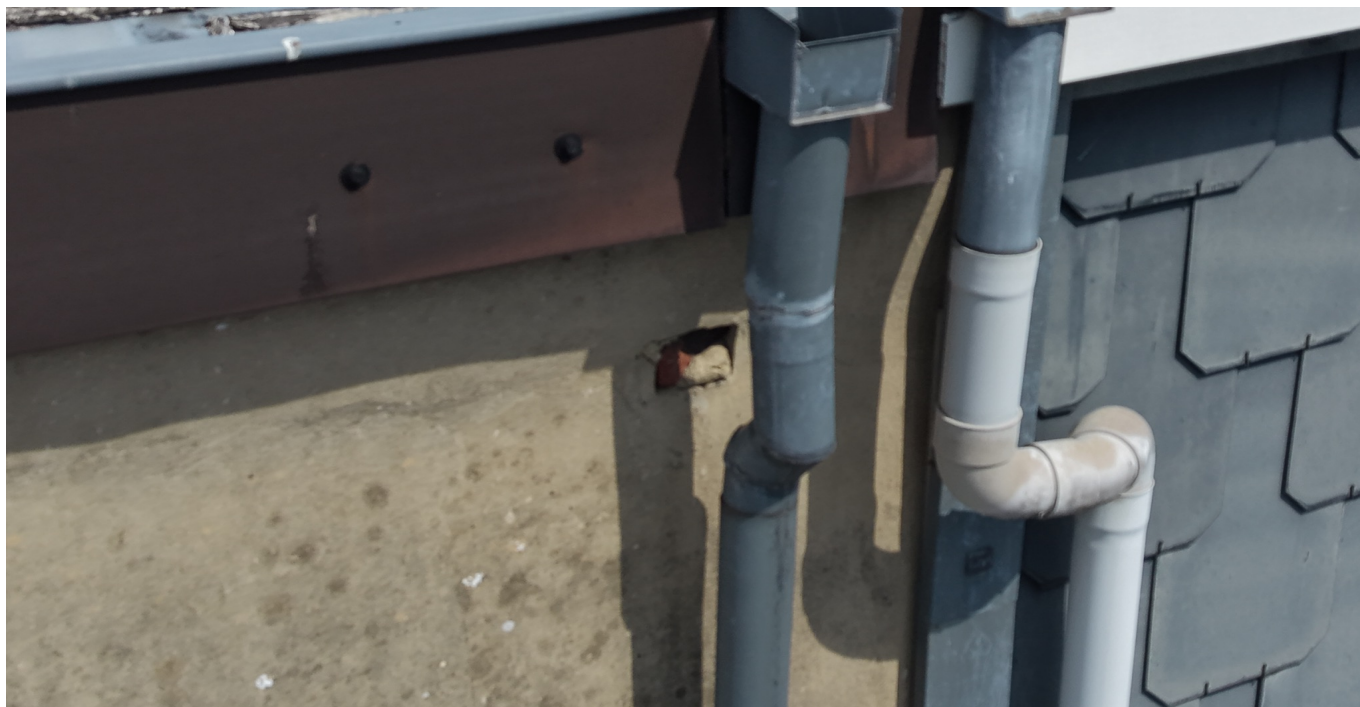
## OBS-04 - Évacuation d'eaux pluviales

| Réf. | Élément | Constat photographique | Niveau |
|---|---|---|---|
| OBS-05 | Évacuation EP | Descente et raccordements visibles ; aucune obstruction interne ne peut être évaluée par photo. | JAUNE |

La descente d'eaux pluviales et ses raccordements extérieurs sont documentés. L'intérieur de la conduite n'est pas visible.

Contrôle fonctionnel seulement en cas de symptôme ou lors de l'entretien courant.

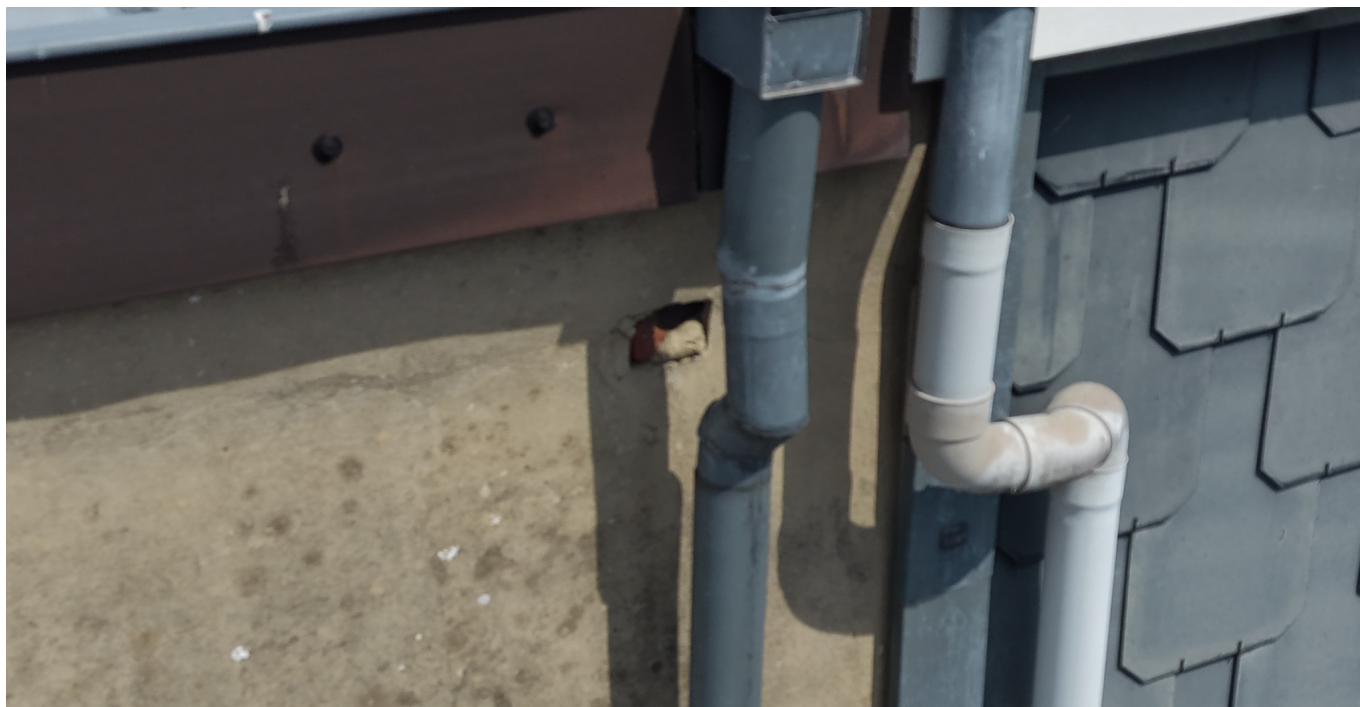
## OBS-05 - Revêtement de façade

| Réf. | Élément | Constat photographique | Niveau |
|---|---|---|---|
| OBS-06 | Façade | Dégradation localisée du revêtement visible près de la descente. | JAUNE |

Une dégradation localisée du revêtement est visible près de la descente. Sa profondeur et son origine ne peuvent pas être déterminées depuis les images.

Faire examiner localement la zone si une évolution ou une humidité est constatée.
