RELATÓRIO DE VISTORIA VEICULAR

| PROPRIETÁRIO / CLIENTE | Danos Aparentes | MARCA / MODELO | VW FOX 1.6 GII 2013 |
| TELEFONE | (48) 99999-9999 | PLACA | MKT4322 |

Placa: **MKT4322** • OS: **2026-xxx** • 2 avarias

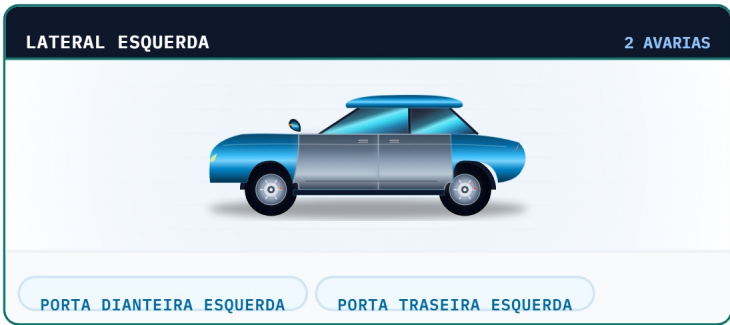
DIAGNÓSTICO VISUAL – VISTAS COM AVARIAS

AVARIAS DE GRAU LEVE DETECTADAS – 2 ocorrências

| # | PEÇA / COMPONENTE | LADO / VISTA | TIPO DE DANO | GRAU | OBSERVAÇÕES |
|---|---|---|---|---|---|
| 1 | PORTA DIANTEIRA ESQUERDA | LATERAL ESQUERDA | Riscos / Abrasão | LEVE | — |
| 2 | PORTA TRASEIRA ESQUERDA | LATERAL ESQUERDA | Riscos / Abrasão | LEVE | — |

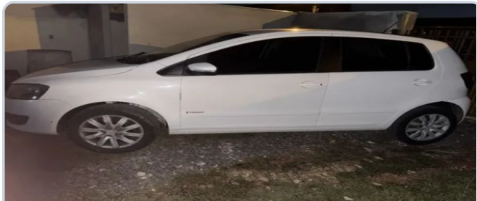
PORTA DIANTEIRA ESQUERDA – RISCOS / ABRASÃO

LEVE
