**LOGOS S.R.L.**  
Ingeniería - Consultoría

**EVALUACIÓN DE RIESGO**

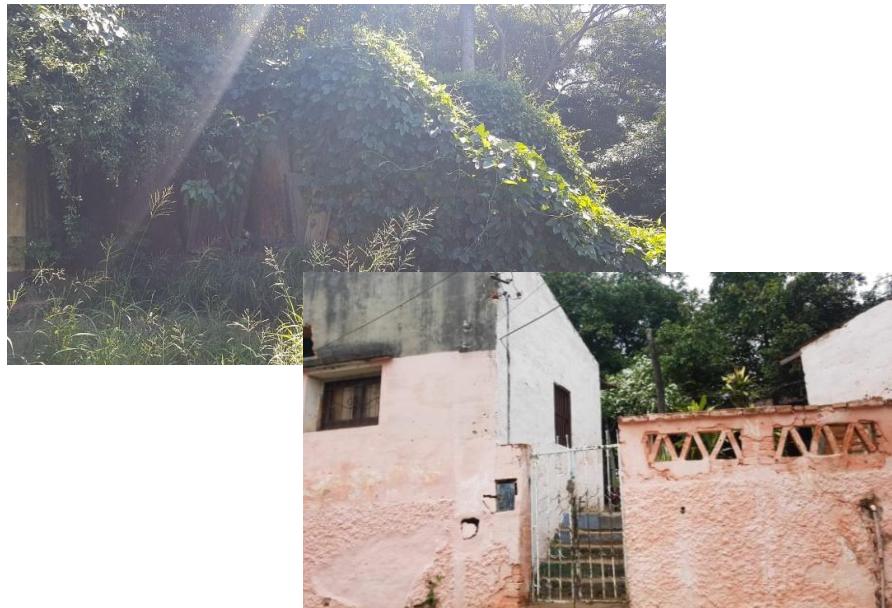
**Lote F 14**

CRITERIO DE RIESGO	
Ubicación de talud	0
Fisuras en paredes y/o pisos	1
Cañerías en mal estado	1
Sumatoria	2

Riesgo Medio

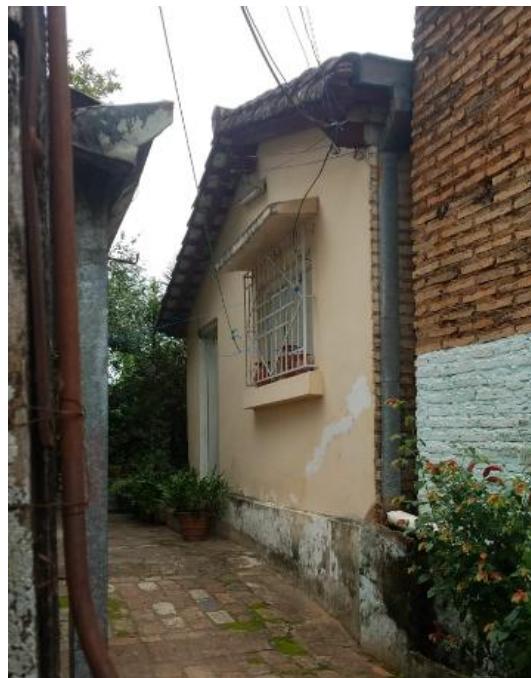
**Lotes F 16**

Ubicación de talud	0
Fisuras en paredes y/o pisos	1
Cañerías en mal estado	1
Sumatoria	2

Riesgo Medio

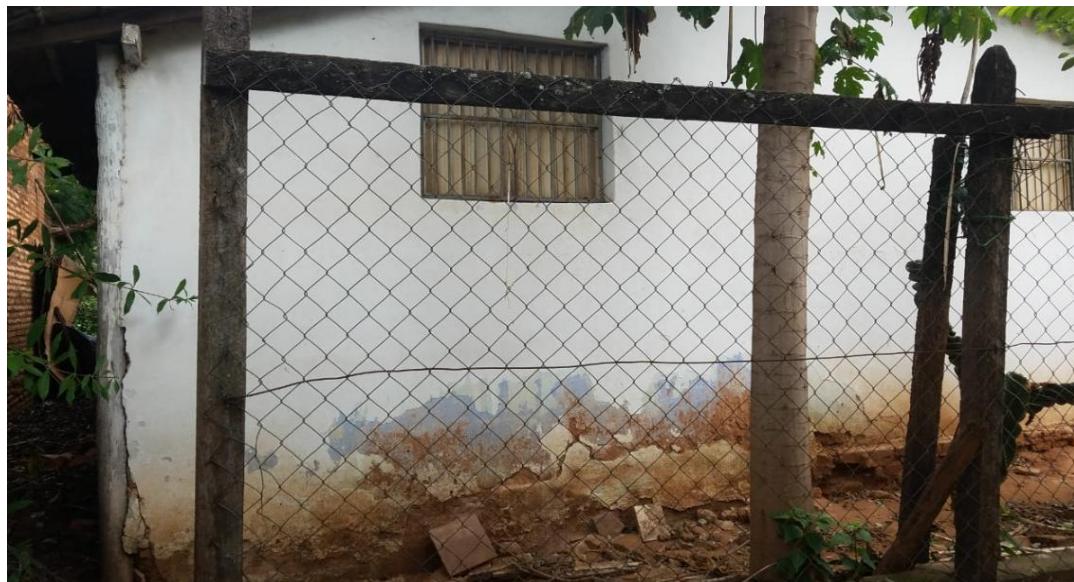
**Lotes F 17**

CRITERIO DE RIESGO	
Ubicación de talud	1
Fisuras en paredes y/o pisos	1
Cañerías en mal estado	1
Sumatoria	3

Riesgo Alto

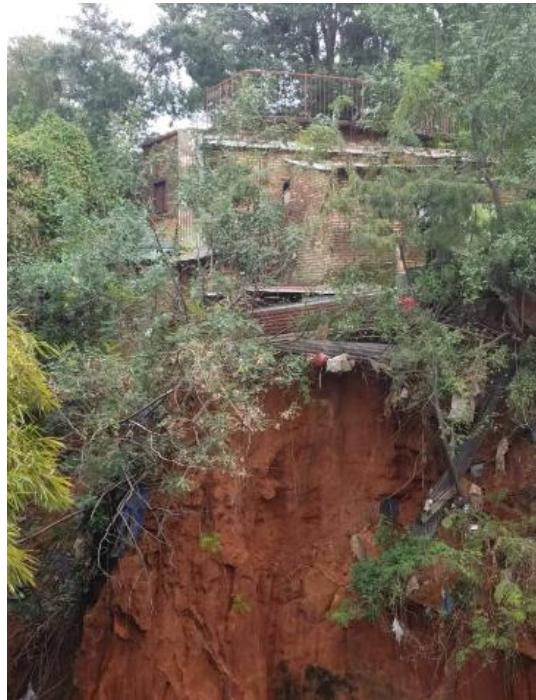
**Lote F 18**

Ubicación de talud	1
Fisuras en paredes y/o pisos	1
Cañerías en mal estado	1
Sumatoria	3

Riesgo Alto

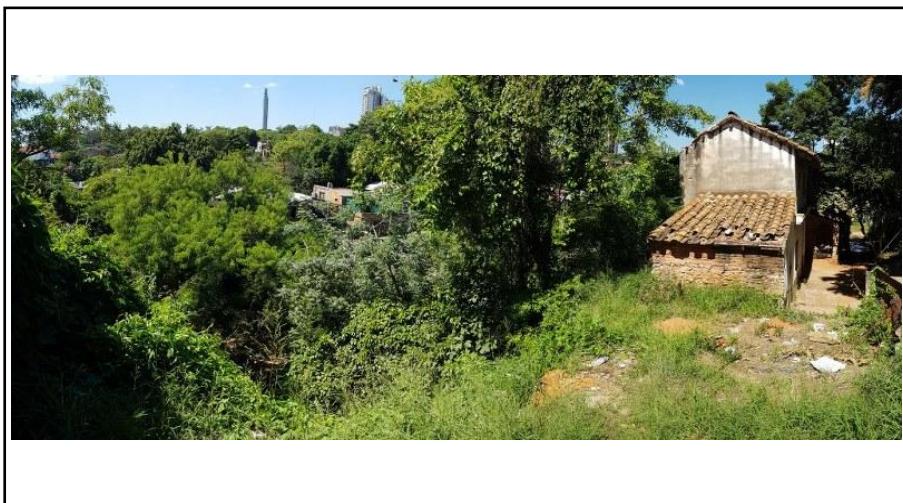
**Lote F 22**

CRITERIO DE RIESGO	
Ubicación de talud	1
Fisuras en paredes y/o pisos	1
Cañerías en mal estado	1
Sumatoria	3

Riesgo Alto

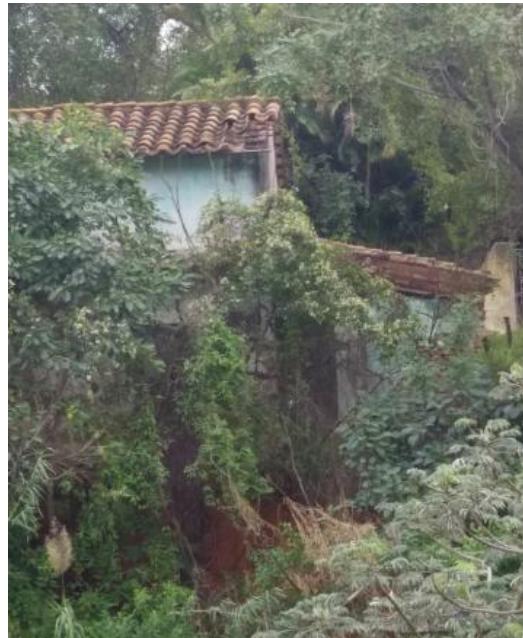
**Lote F 23**

CRITERIO DE RIESGO	
Ubicación de talud	1
Fisuras en paredes y/o pisos	1
Cañerías en mal estado	1
Sumatoria	3

Alto Riesgo

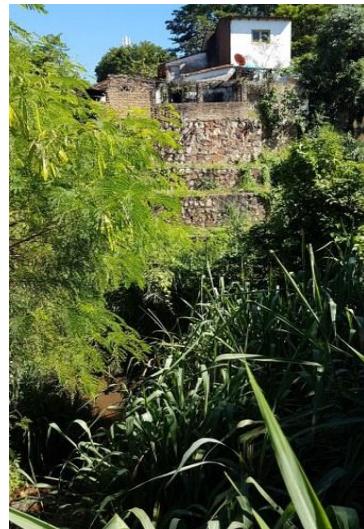
**Lote F 25**

CRITERIO DE RIESGO	
Ubicación de talud	0
Fisuras en paredes y/o pisos	1
Cañerías en mal estado	1
Sumatoria	2

Riesgo Medio

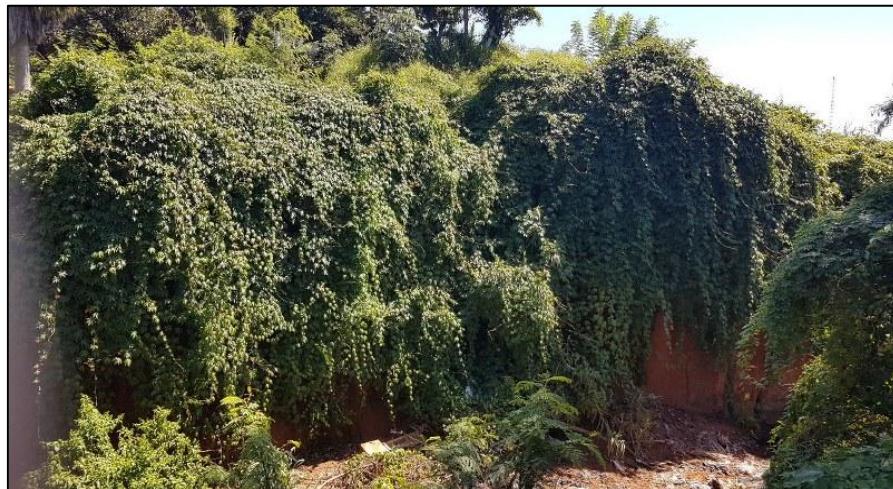
**Lote F 45**

CRITERIO DE RIESGO	
Ubicación de talud	0
Fisuras en paredes y/o pisos	1
Cañerías en mal estado	1
Sumatoria	2

Riesgo Medio

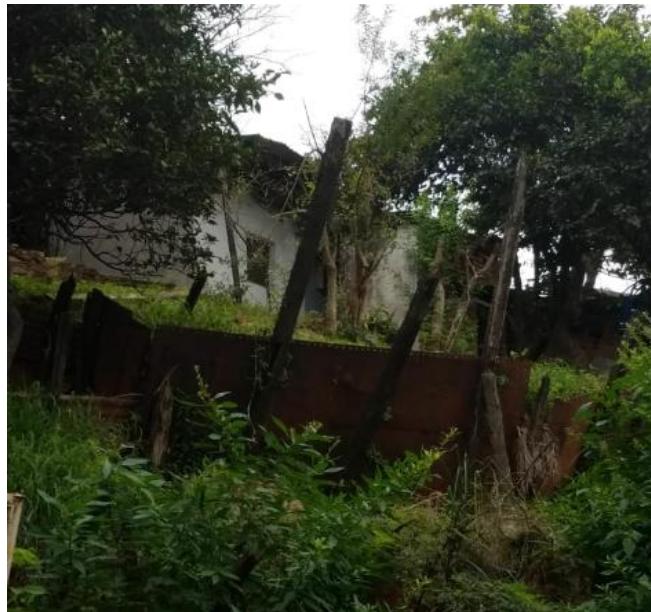
**Lote F 50**

CRITERIO DE RIESGO	
Ubicación de talud	0
Fisuras en paredes y/o pisos	1
Cañerías en mal estado	1
Sumatoria	2

Riesgo Medio

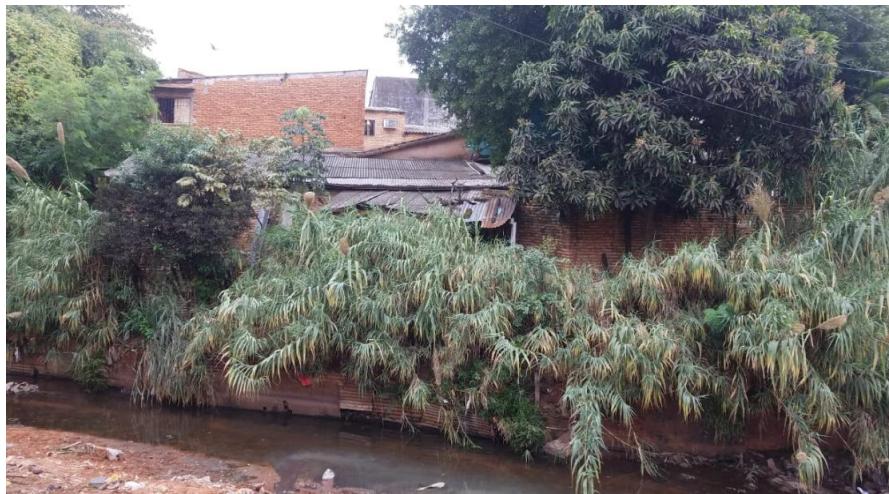
**Lote F 75**

CRITERIO DE RIESGO	
Ubicación de talud	0
Fisuras en paredes y/o pisos	1
Cañerías en mal estado	1
Sumatoria	2

Riesgo Medio

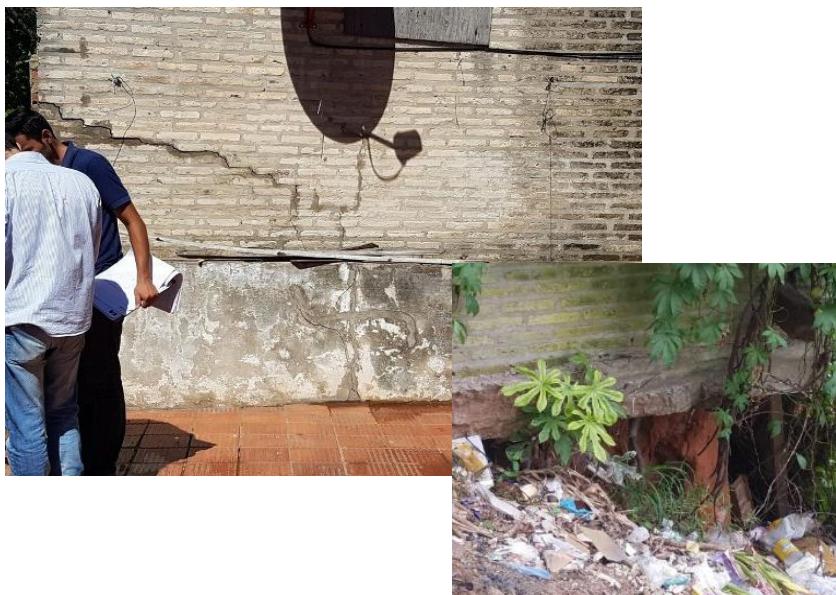
**Lote G 08**

CRITERIO DE RIESGO	
Ubicación de talud	1
Fisuras en paredes y/o pisos	1
Cañerías en mal estado	1
Sumatoria	3

Riesgo Alto

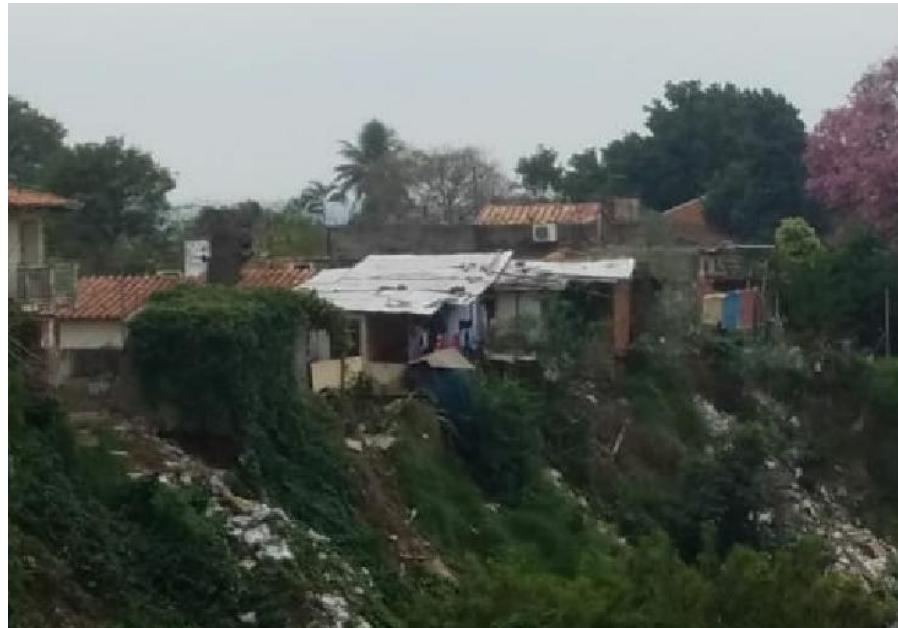
**Lotes G 09**

CRITERIO DE RIESGO	
Ubicación de talud	1
Fisuras en paredes y/o pisos	1
Cañerías en mal estado	1
Sumatoria	3

Riesgo Alto

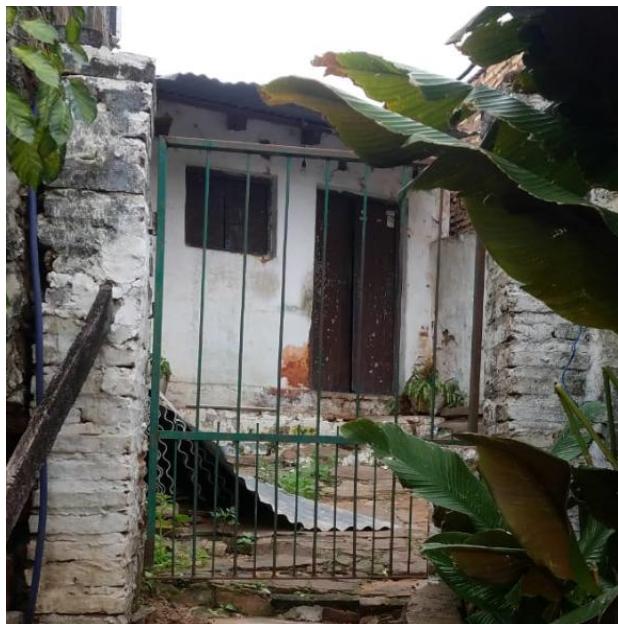
**Lotes G 12**

CRITERIO DE RIESGO	
Ubicación de talud	1
Fisuras en paredes y/o pisos	1
Cañerías en mal estado	1
Sumatoria	3

Riesgo Alto

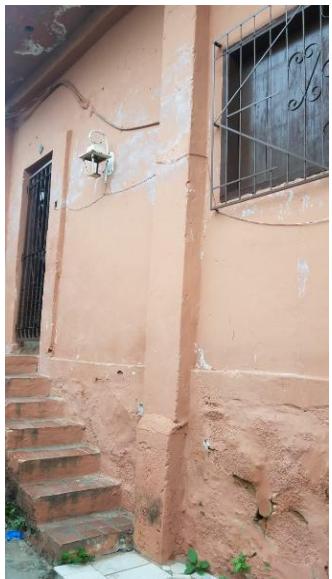
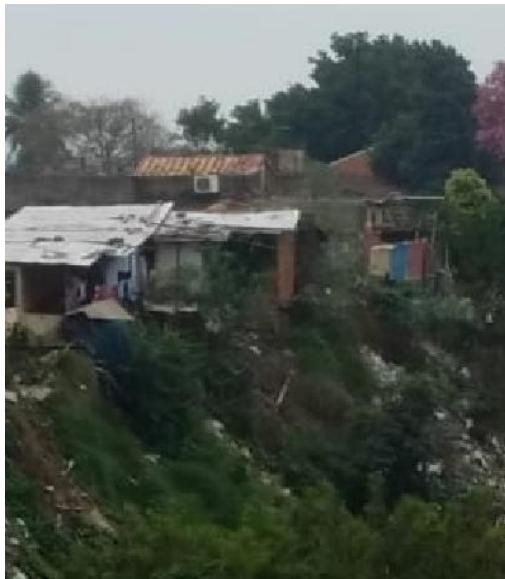
**Lote G 13**

CRITERIO DE RIESGO	
Ubicación de talud	1
Fisuras en paredes y/o pisos	1
Cañerías en mal estado	1
Sumatoria	3

Riesgo Alto

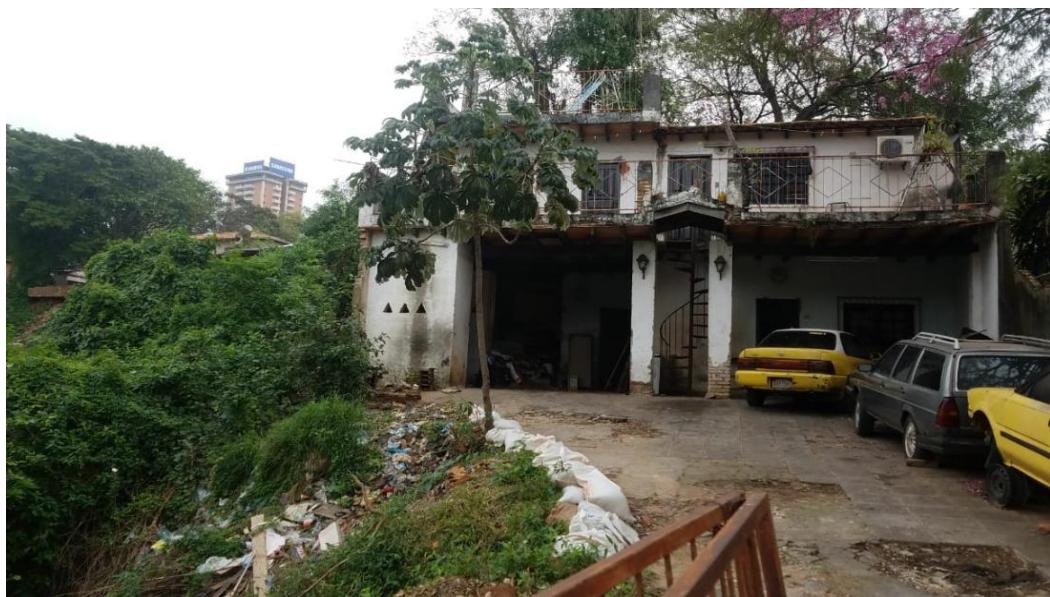
**Lote G 36**

CRITERIO DE RIESGO	
Ubicación de talud	1
Fisuras en paredes y/o pisos	1
Cañerías en mal estado	1
Sumatoria	3

Riesgo Alto

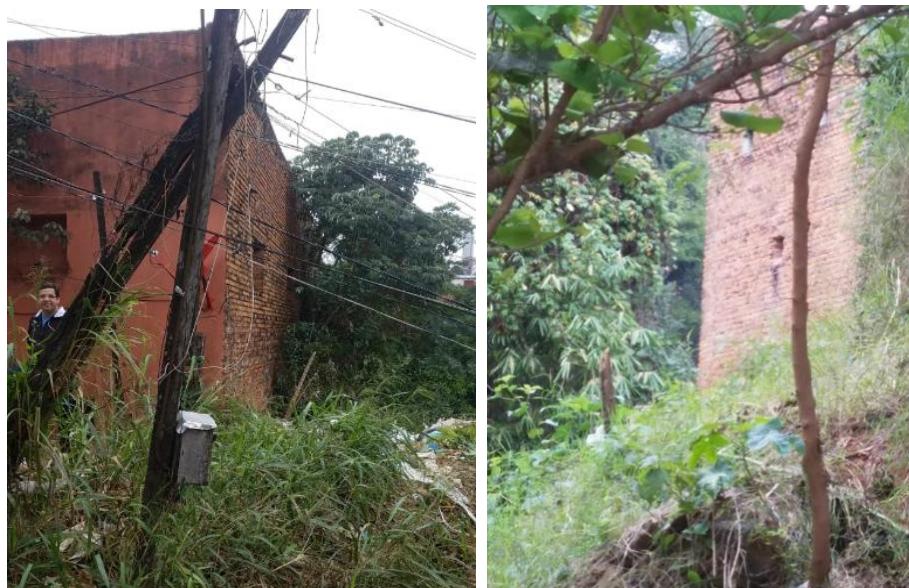
**Lote G 38**

CRITERIO DE RIESGO	
Ubicación de talud	1
Fisuras en paredes y/o pisos	1
Cañerías en mal estado	1
Sumatoria	3

Riesgo Alto

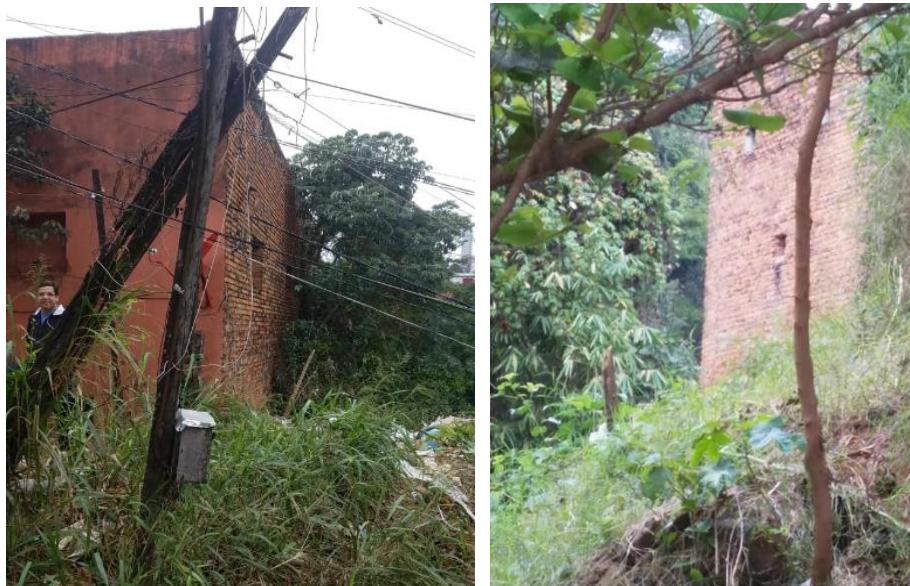
**Lote G 42**

CRITERIO DE RIESGO	
Ubicación de talud	1
Fisuras en paredes y/o pisos	1
Cañerías en mal estado	1
Sumatoria	3

Riesgo Alto

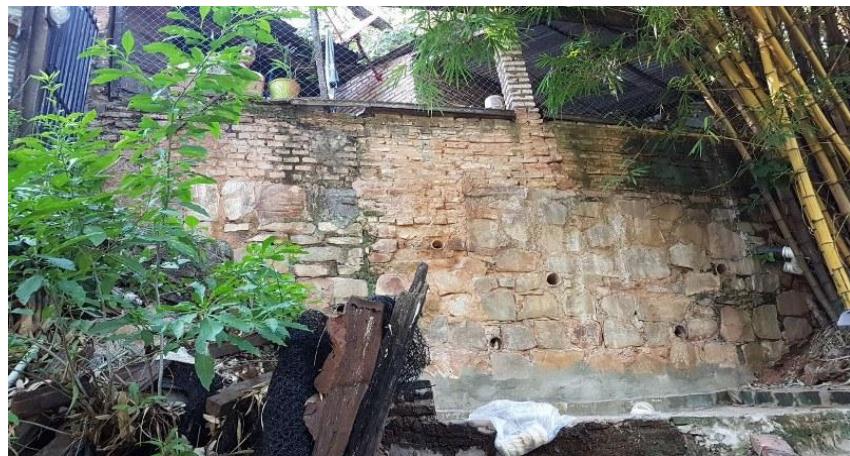
**Lote H02**

CRITERIO DE RIESGO	
Ubicación de talud	0
Fisuras en paredes y/o pisos	1
Cañerías en mal estado	1
Sumatoria	2

Riesgo Medio

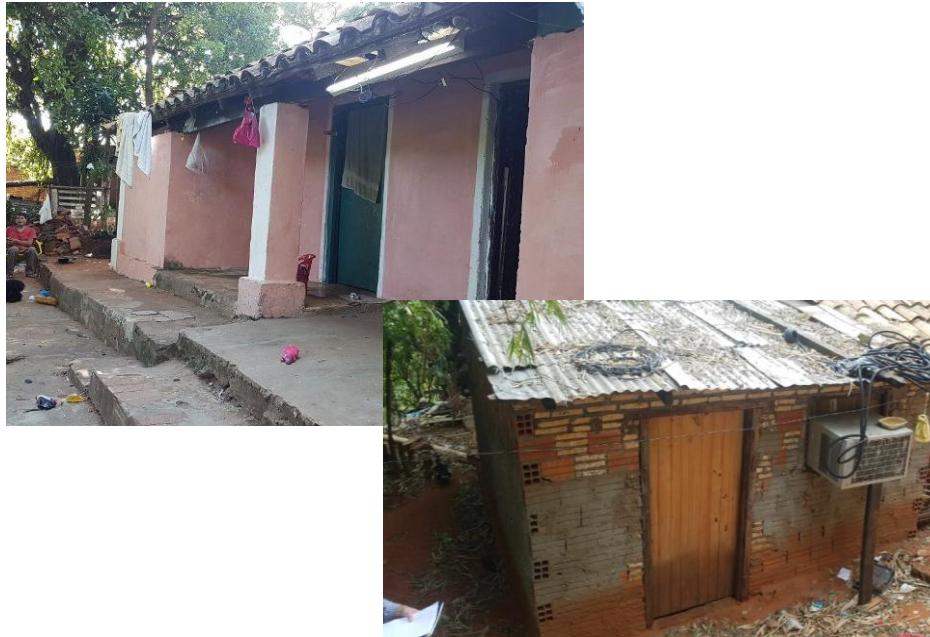
**Lote H03**

CRITERIO DE RIESGO	
Ubicación de talud	0
Fisuras en paredes y/o pisos	1
Cañerías en mal estado	1
Sumatoria	2

Riesgo Medio

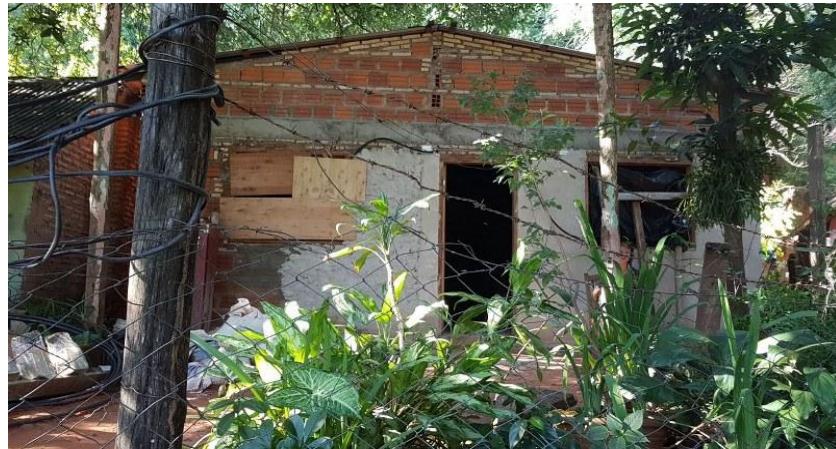
**Lote H04**

CRITERIO DE RIESGO	
Ubicación de talud	0
Fisuras en paredes y/o pisos	1
Cañerías en mal estado	1
Sumatoria	2

Riesgo Medio

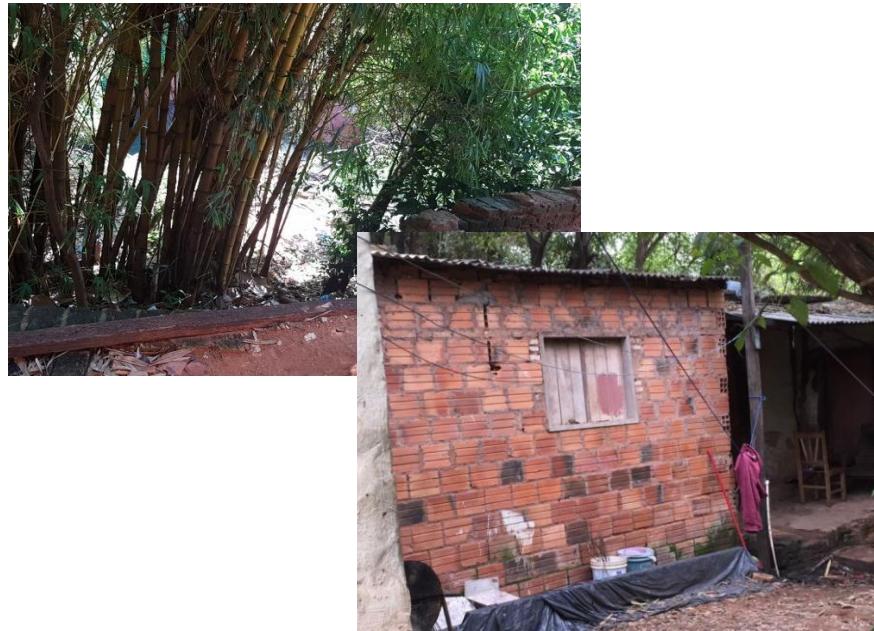
**Lote H05**

CRITERIO DE RIESGO	
Ubicación de talud	1
Fisuras en paredes y/o pisos	1
Cañerías en mal estado	1
Sumatoria	3

Riesgo Alto

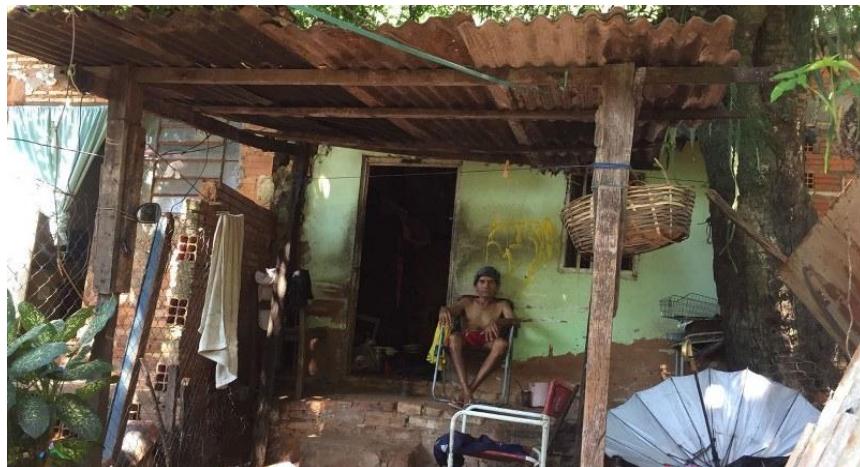
**Lote H06**

CRITERIO DE RIESGO	
Ubicación de talud	0
Fisuras en paredes y/o pisos	1
Cañerías en mal estado	1
Sumatoria	2

Riesgo Medio

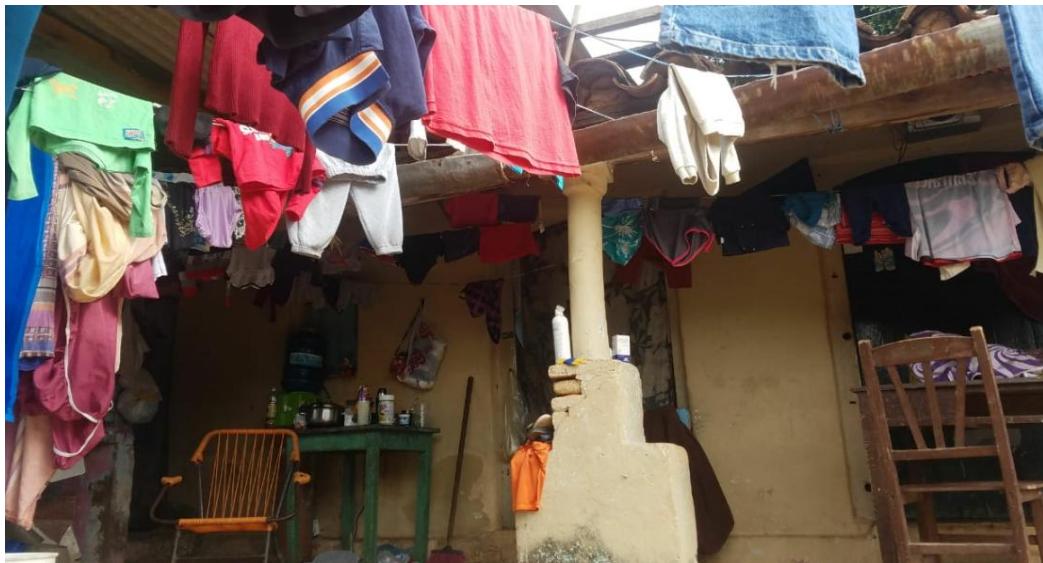
**Lotes H10 al H08**

CRITERIO DE RIESGO	
Ubicación de talud	0
Fisuras en paredes y/o pisos	1
Cañerías en mal estado	1
Sumatoria	2

Riesgo Medio

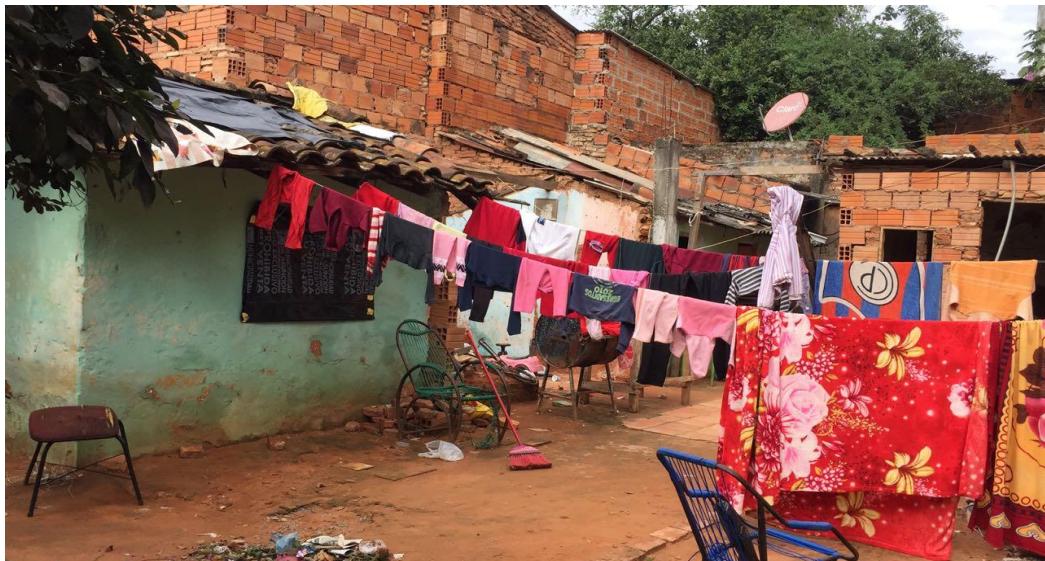
**Lotes H11 al H13**

CRITERIO DE RIESGO	
Ubicación de talud	0
Fisuras en paredes y/o pisos	1
Cañerías en mal estado	1
Sumatoria	2

Riesgo Medio

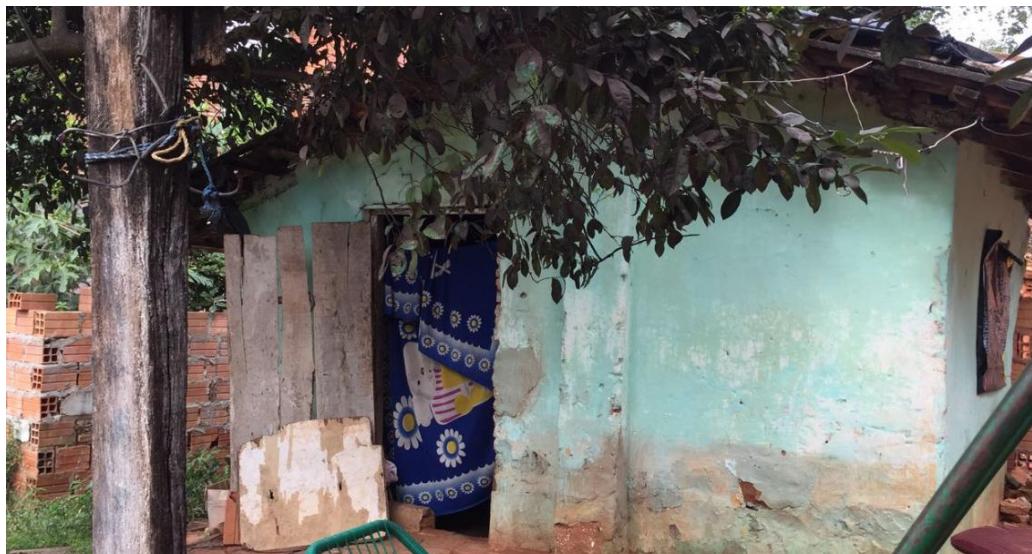
**Lotes H18**

CRITERIO DE RIESGO	
Ubicación de talud	1
Fisuras en paredes y/o pisos	1
Cañerías en mal estado	1
Sumatoria	3

Riesgo Alto

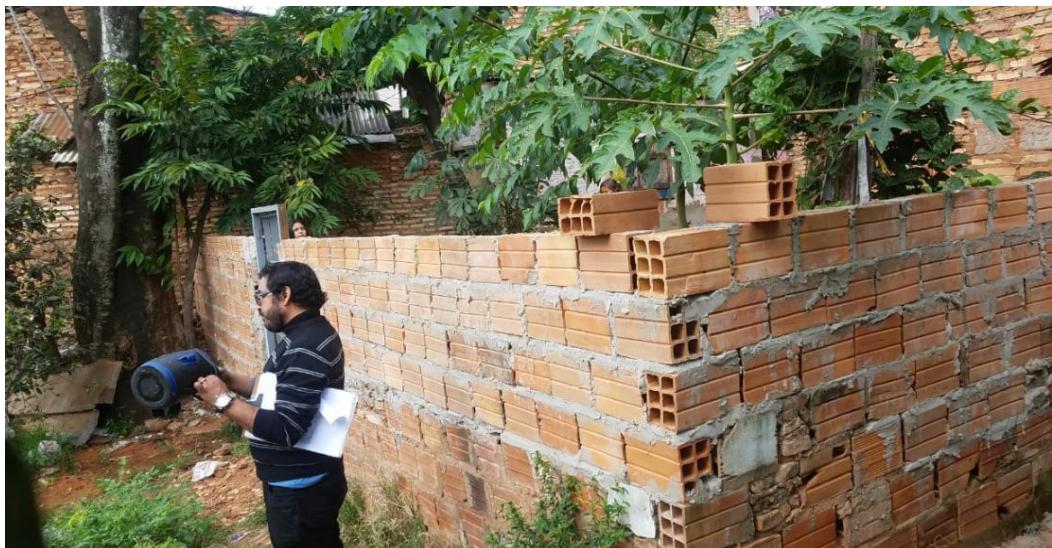
**Lotes H19**

CRITERIO DE RIESGO	
Ubicación de talud	0
Fisuras en paredes y/o pisos	1
Cañerías en mal estado	1
Sumatoria	2

Riesgo Medio

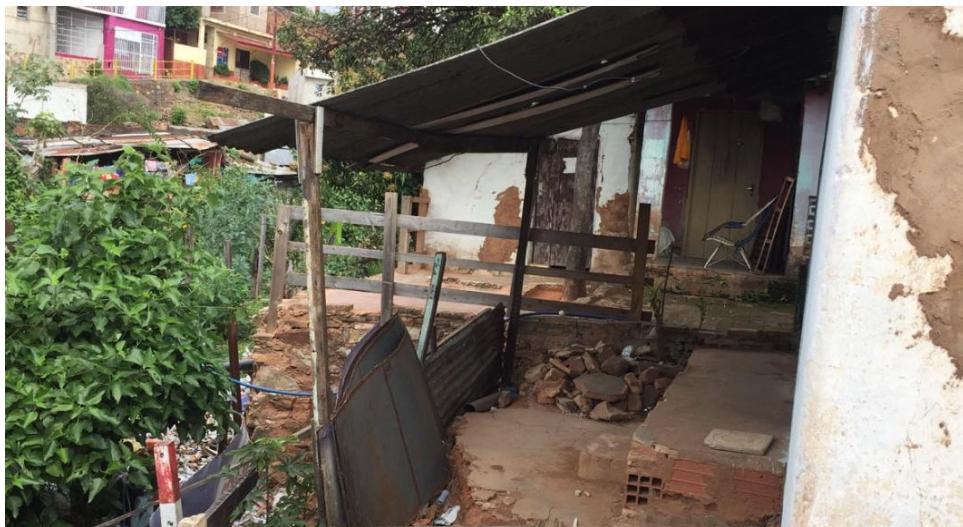
**Lotes H24**

CRITERIO DE RIESGO	
Ubicación de talud	1
Fisuras en paredes y/o pisos	1
Cañerías en mal estado	1
Sumatoria	3

Riesgo Alto

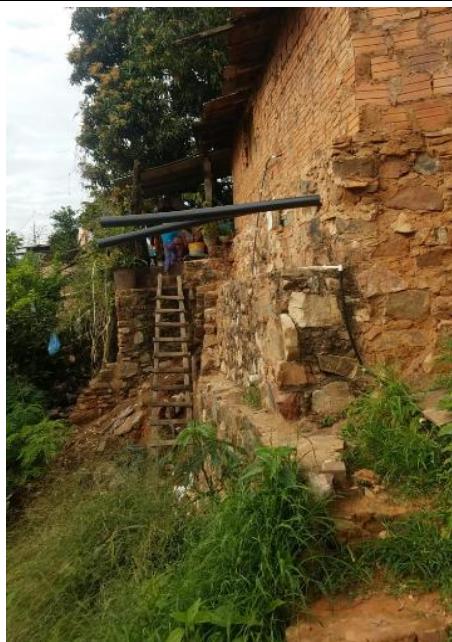
**Lote H25**

CRITERIO DE RIESGO	
Ubicación de talud	1
Fisuras en paredes y/o pisos	1
Cañerías en mal estado	1
Sumatoria	3

Riesgo Alto

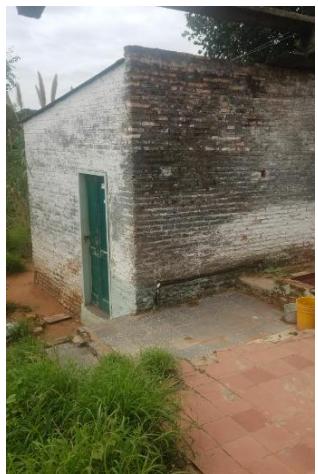
**Lote H28**

CRITERIO DE RIESGO	
Ubicación de talud	1
Fisuras en paredes y/o pisos	1
Cañerías en mal estado	1
Sumatoria	3

Riesgo Alto

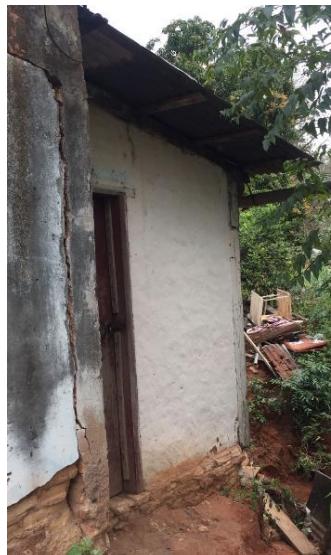
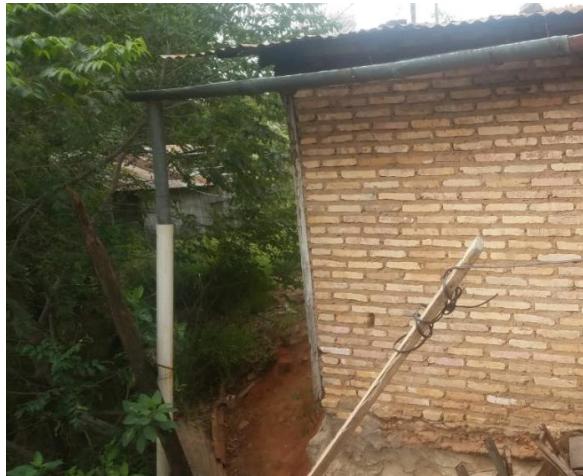
**Lote H29**

CRITERIO DE RIESGO	
Ubicación de talud	1
Fisuras en paredes y/o pisos	1
Cañerías en mal estado	1
Sumatoria	3

Riesgo Alto

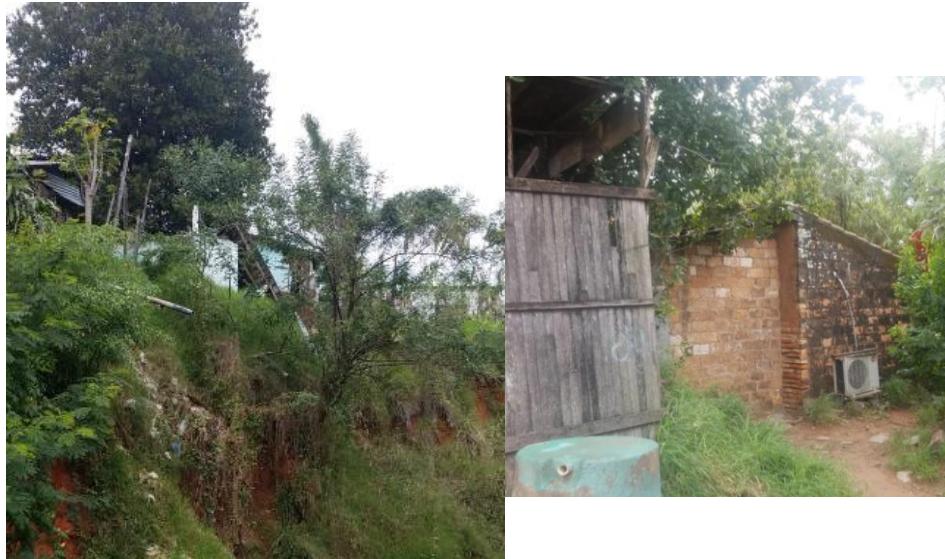
**Lotes H30**

CRITERIO DE RIESGO	
Ubicación de talud	1
Fisuras en paredes y/o pisos	1
Cañerías en mal estado	1
Sumatoria	3

Riesgo Alto

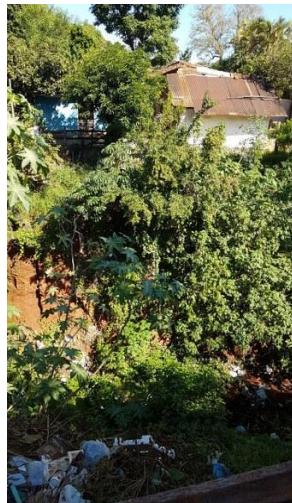
**Lotes H32 y H33**

CRITERIO DE RIESGO	
Ubicación de talud	1
Fisuras en paredes y/o pisos	1
Cañerías en mal estado	1
Sumatoria	3

Riesgo Alto

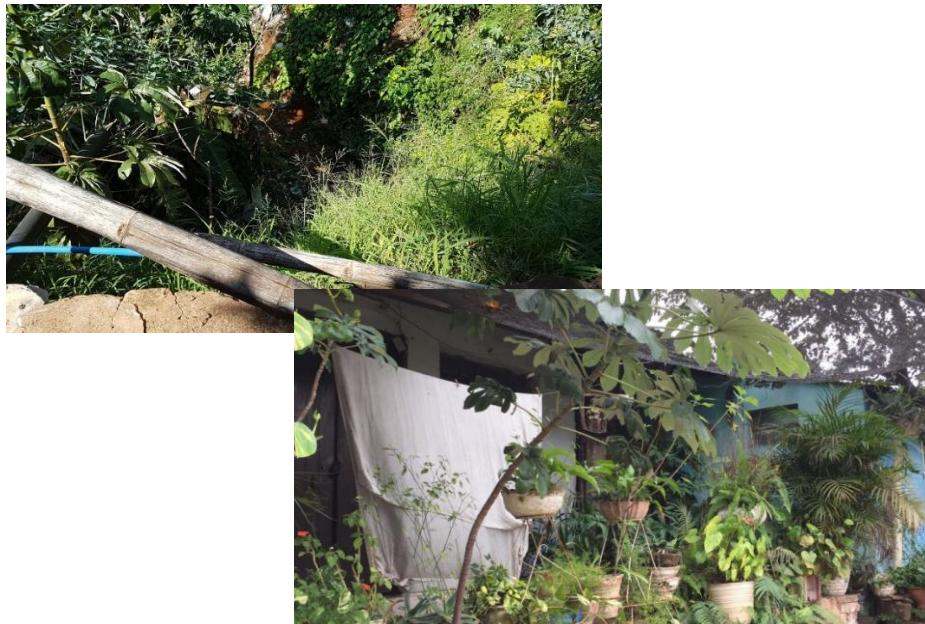
**Lote H34**

CRITERIO DE RIESGO	
Ubicación de talud	1
Fisuras en paredes y/o pisos	1
Cañerías en mal estado	1
Sumatoria	3

Riesgo Alto

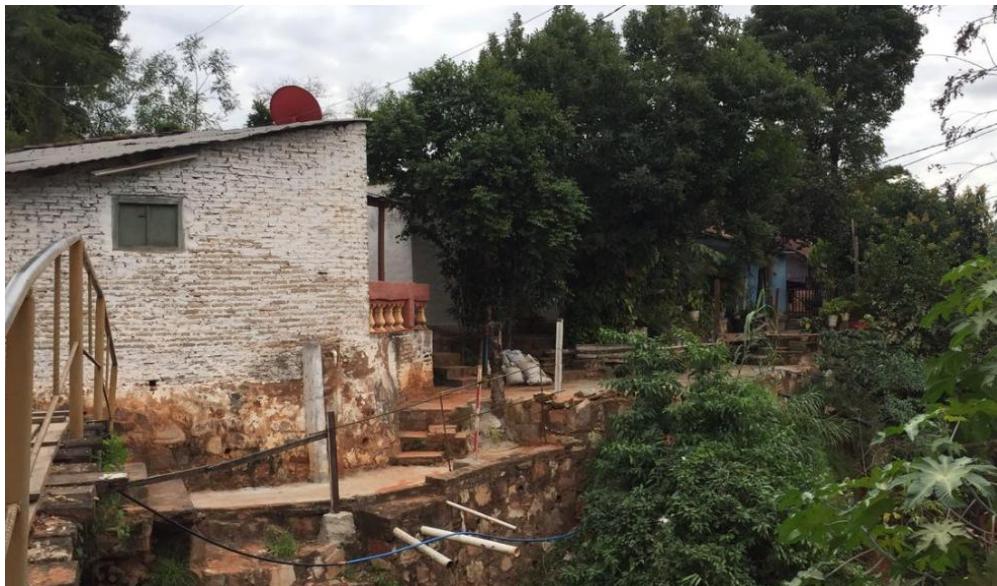
**Lote H35**

CRITERIO DE RIESGO	
Ubicación de talud	1
Fisuras en paredes y/o pisos	1
Cañerías en mal estado	1
Sumatoria	3

Riesgo Alto

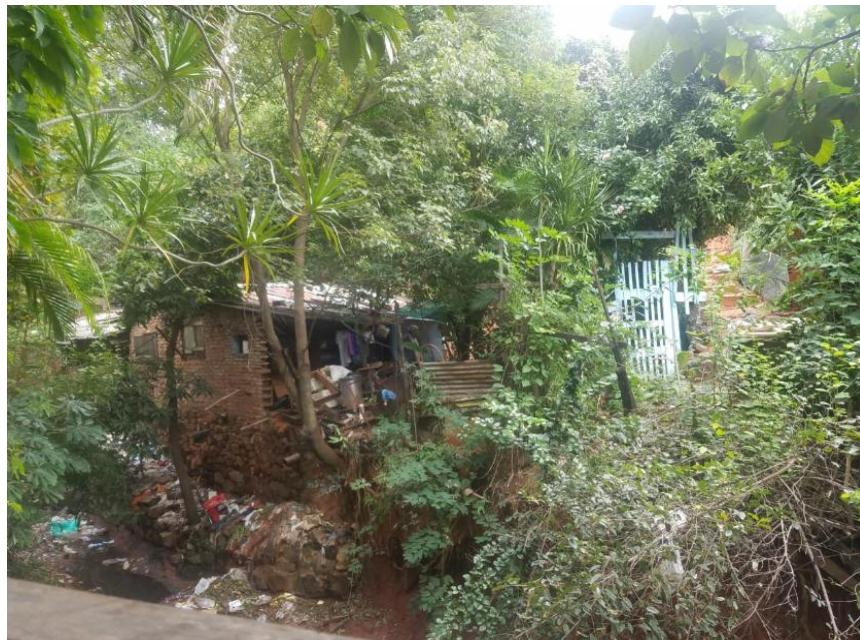
**Lotes H37**

CRITERIO DE RIESGO	
Ubicación de talud	1
Fisuras en paredes y/o pisos	1
Cañerías en mal estado	1
Sumatoria	3

Riesgo Alto

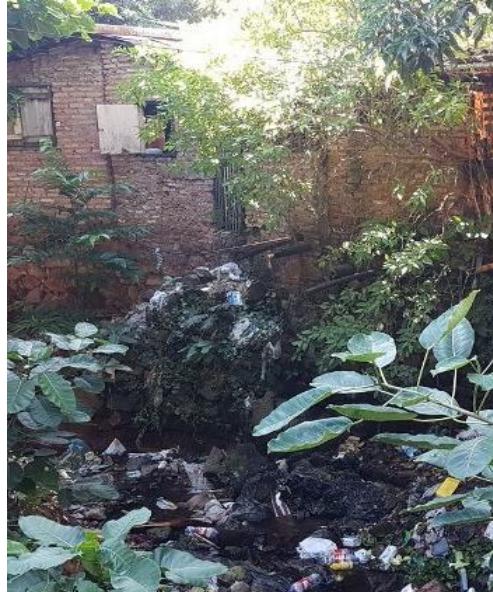
**Lotes H37 y H38**

CRITERIO DE RIESGO	
Ubicación de talud	1
Fisuras en paredes y/o pisos	1
Cañerías en mal estado	1
Sumatoria	3

Riesgo Alto

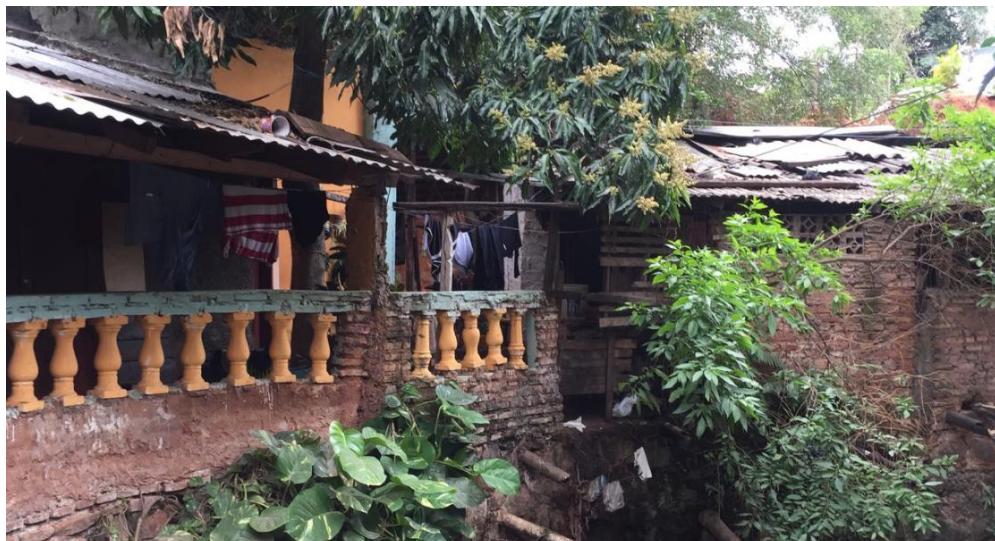
**Lote H39**

CRITERIO DE RIESGO	
Ubicación de talud	1
Fisuras en paredes y/o pisos	1
Cañerías en mal estado	1
Sumatoria	3

Riesgo Alto

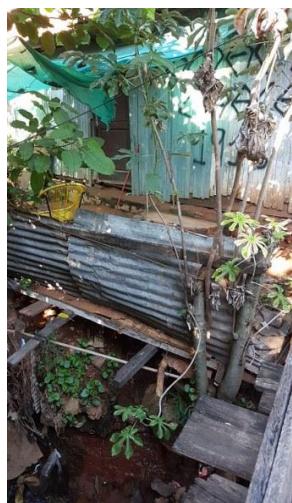
**Lote H40**

CRITERIO DE RIESGO	
Ubicación de talud	1
Fisuras en paredes y/o pisos	1
Cañerías en mal estado	1
Sumatoria	3

Riesgo Alto

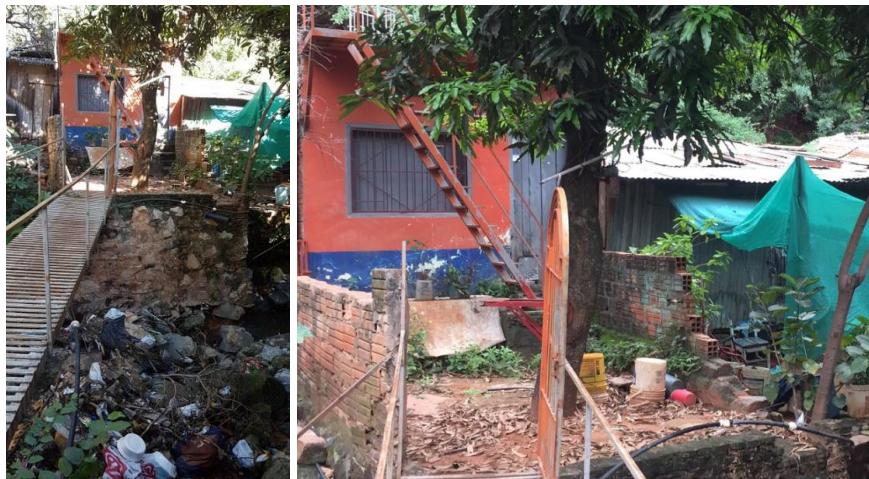
**Lote H41**

CRITERIO DE RIESGO	
Ubicación de talud	1
Fisuras en paredes y/o pisos	1
Cañerías en mal estado	1
Sumatoria	3

Riesgo Alto

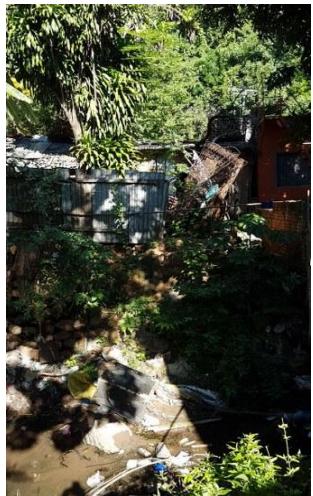
**Lote H42**

CRITERIO DE RIESGO	
Ubicación de talud	1
Fisuras en paredes y/o pisos	1
Cañerías en mal estado	1
Sumatoria	3

Riesgo Alto

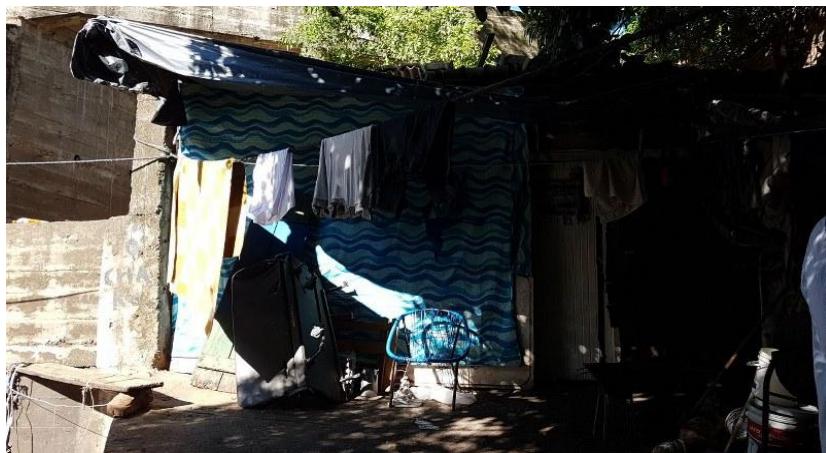
**Lote H43**

CRITERIO DE RIESGO	
Ubicación de talud	1
Fisuras en paredes y/o pisos	1
Cañerías en mal estado	1
Sumatoria	3

Riesgo Alto

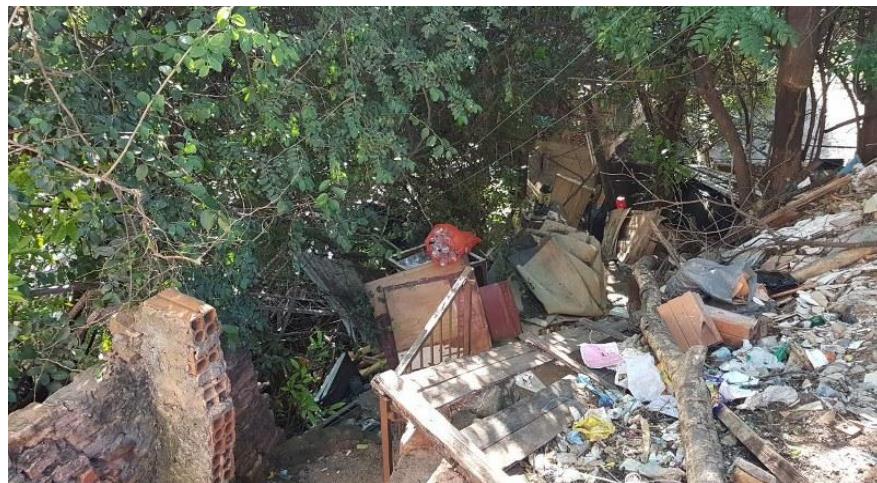
**Lote H 46**

CRITERIO DE RIESGO	
Ubicación de talud	1
Fisuras en paredes y/o pisos	1
Cañerías en mal estado	1
Sumatoria	3

Riesgo Alto

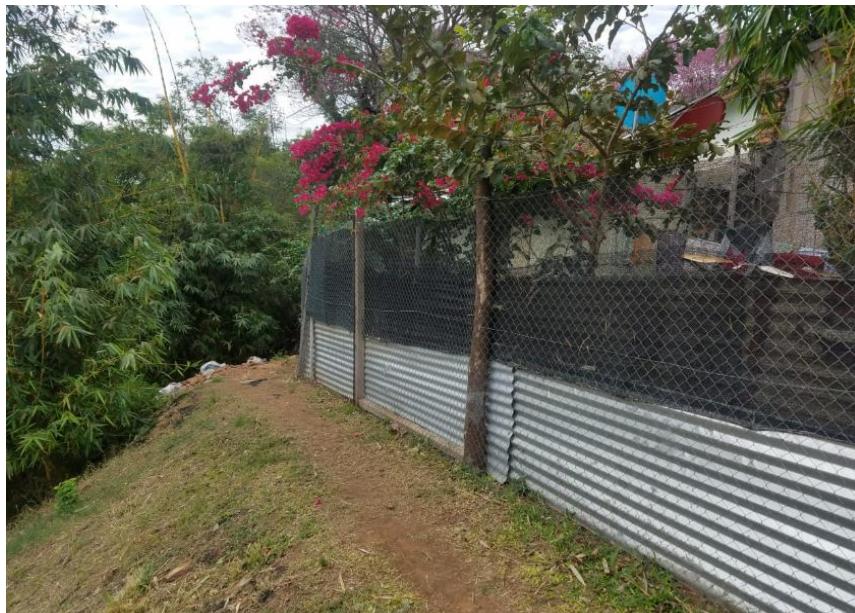
**Lote H 50**

CRITERIO DE RIESGO	
Ubicación de talud	1
Fisuras en paredes y/o pisos	1
Cañerías en mal estado	1
Sumatoria	3

Riesgo Alto

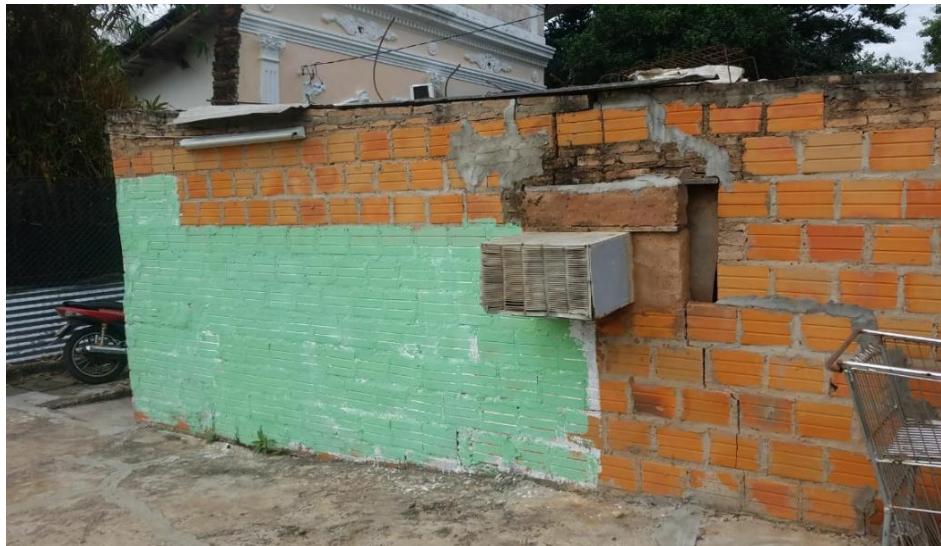
**Lote H 51**

CRITERIO DE RIESGO	
Ubicación de talud	0
Fisuras en paredes y/o pisos	1
Cañerías en mal estado	1
Sumatoria	2

Riesgo Medio

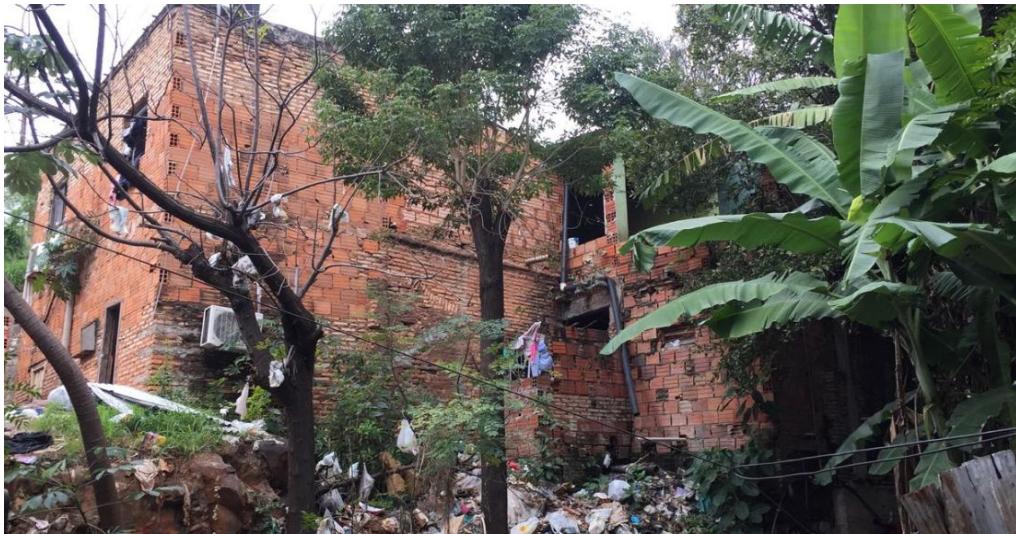
**Lotes I2, I3 y I4**

CRITERIO DE RIESGO	
Ubicación de talud	1
Fisuras en paredes y/o pisos	1
Cañerías en mal estado	1
Sumatoria	3

Riesgo Alto

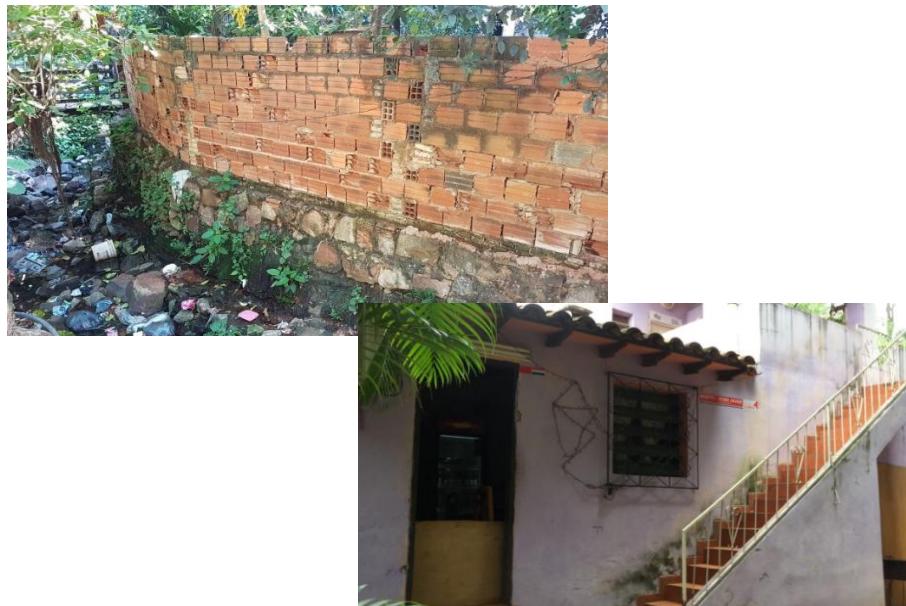
**Lote I5**

CRITERIO DE RIESGO	
Ubicación de talud	0
Fisuras en paredes y/o pisos	1
Cañerías en mal estado	1
Sumatoria	2

Riesgo Medio

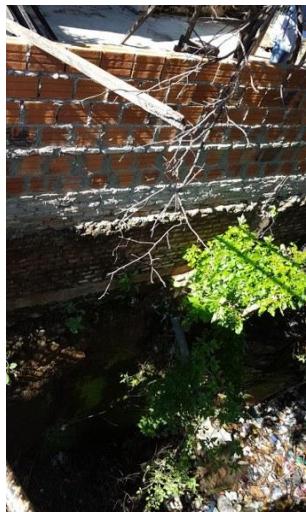
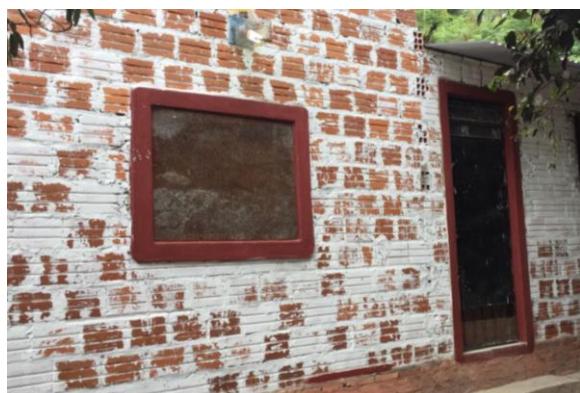
**Lote I6**

CRITERIO DE RIESGO	
Ubicación de talud	1
Fisuras en paredes y/o pisos	1
Cañerías en mal estado	1
Sumatoria	3

Riesgo Alto
