**LOGOS S.R.L.**  
Ingeniería - Consultoría

**EVALUACIÓN DE RIESGO**

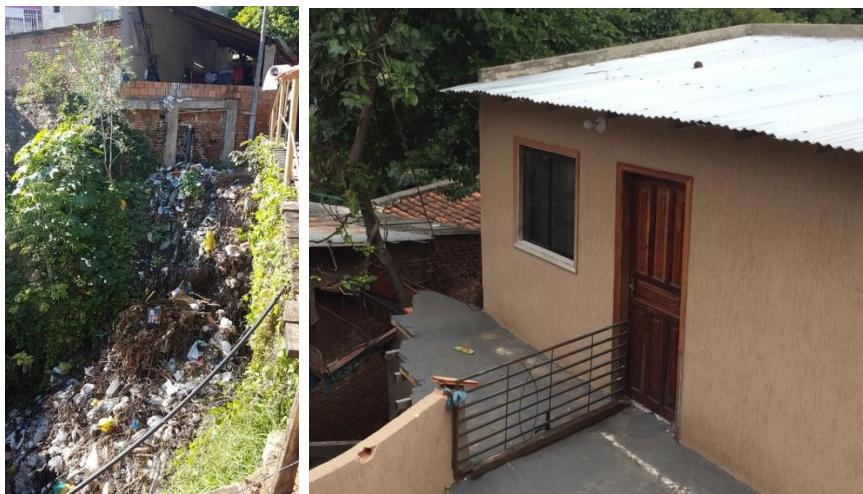
**Lote I8**

CRITERIO DE RIESGO	
Ubicación de talud	1
Fisuras en paredes y/o pisos	1
Cañerías en mal estado	1
Sumatoria	3

Riesgo Alto

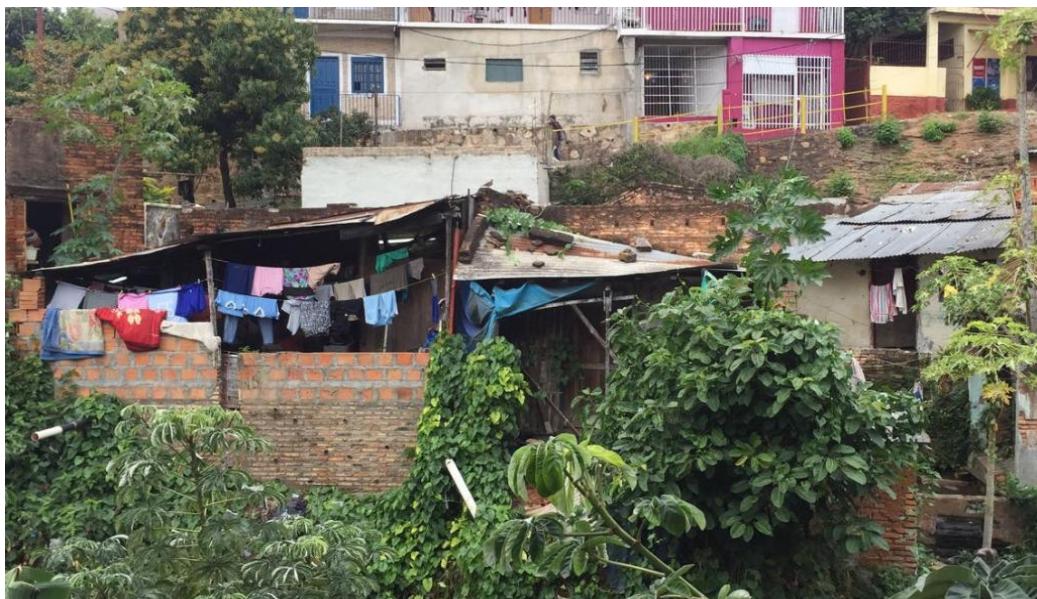
**Lotes I 09 al I 12**

CRITERIO DE RIESGO	
Ubicación de talud	1
Fisuras en paredes y/o pisos	1
Cañerías en mal estado	1
Sumatoria	3

Riesgo Alto

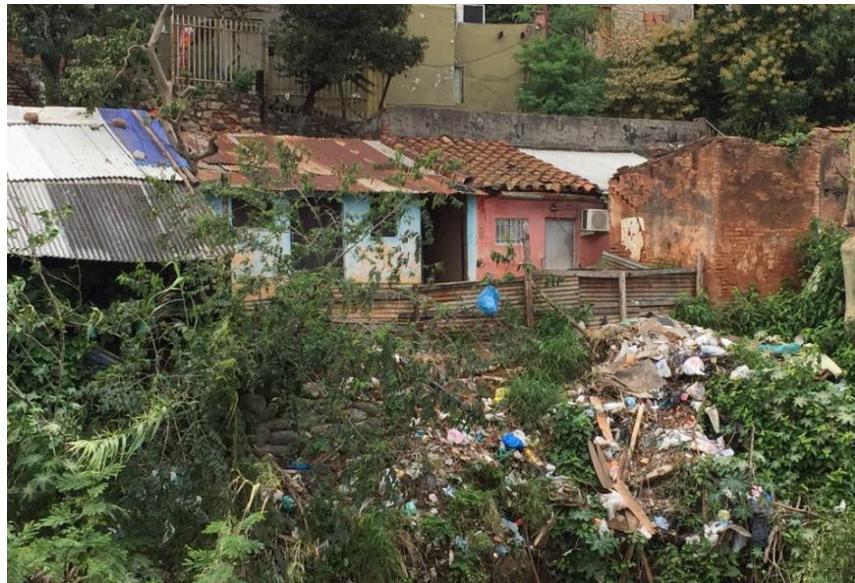
**Lote I 13 - I 14**

CRITERIO DE RIESGO	
Ubicación de talud	1
Fisuras en paredes y/o pisos	1
Cañerías en mal estado	1
Sumatoria	3

Riesgo Alto

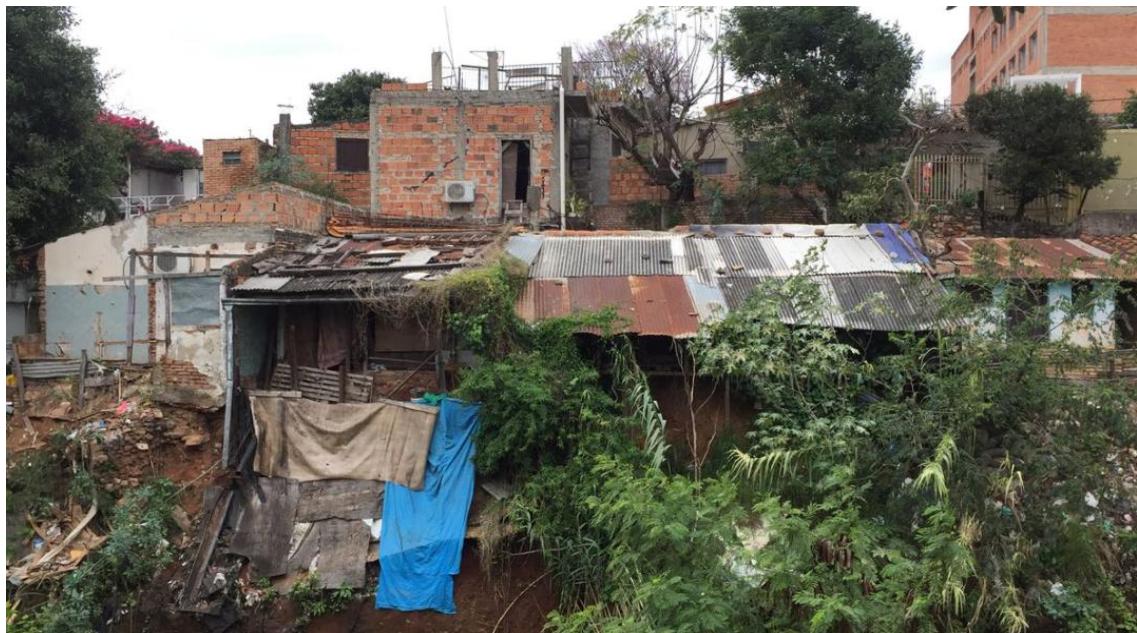
**Lote I15 al I 17**

CRITERIO DE RIESGO	
Ubicación de talud	1
Fisuras en paredes y/o pisos	1
Cañerías en mal estado	1
Sumatoria	3

Riesgo Alto

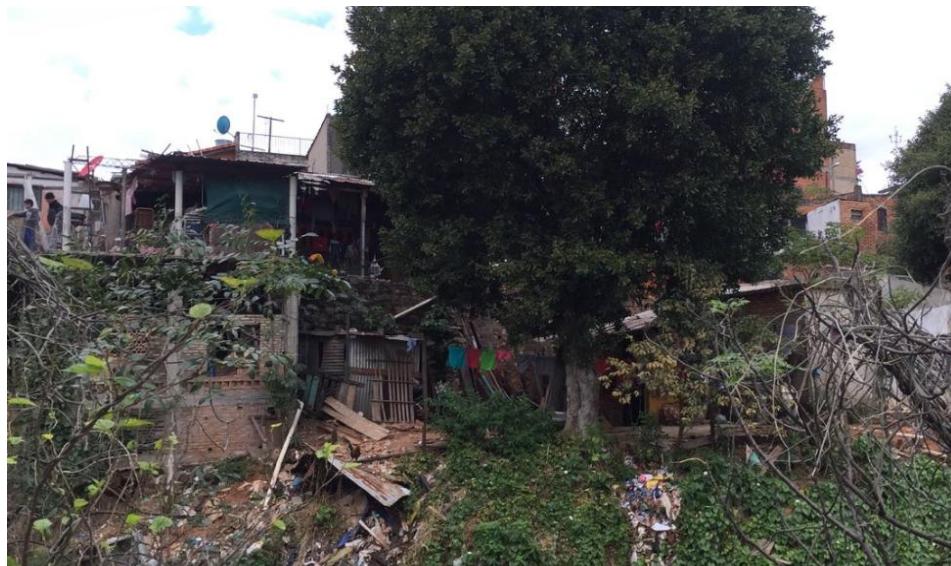
**Lotes I18 - I 25**

CRITERIO DE RIESGO	
Ubicación de talud	1
Fisuras en paredes y/o pisos	1
Cañerías en mal estado	1
Sumatoria	3

Riesgo Alto

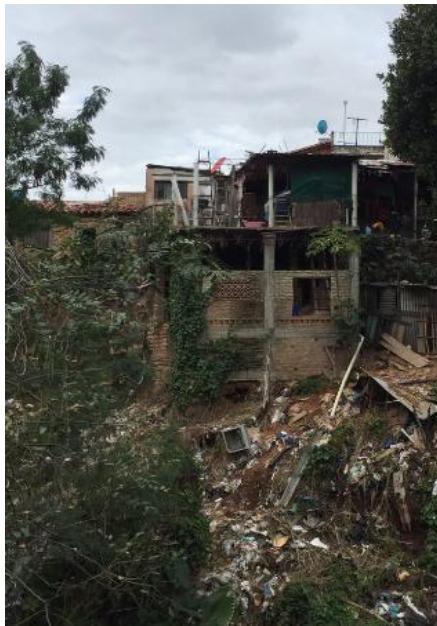
**Lotes I24**

CRITERIO DE RIESGO	
Ubicación de talud	1
Fisuras en paredes y/o pisos	1
Cañerías en mal estado	1
Sumatoria	3

Riesgo Alto

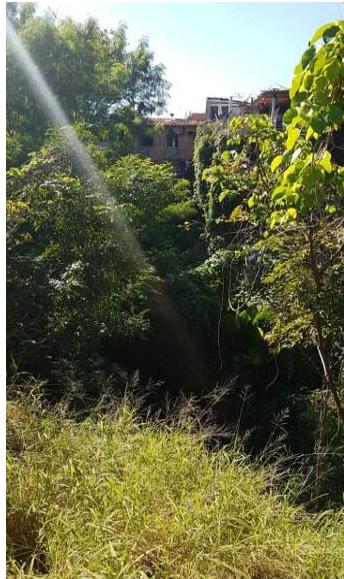
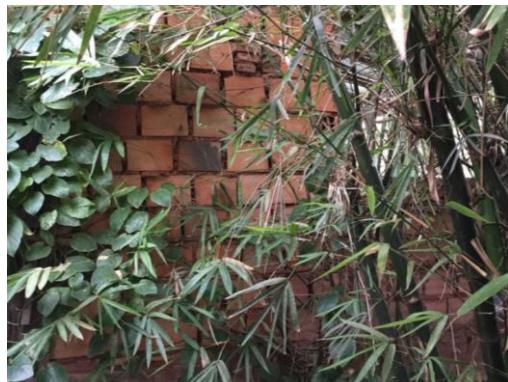
**Lotes I 26 y I28**

CRITERIO DE RIESGO	
Ubicación de talud	1
Fisuras en paredes y/o pisos	1
Cañerías en mal estado	1
Sumatoria	3

Riesgo Alto

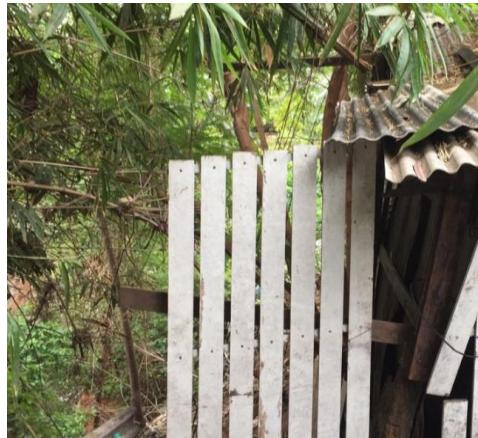
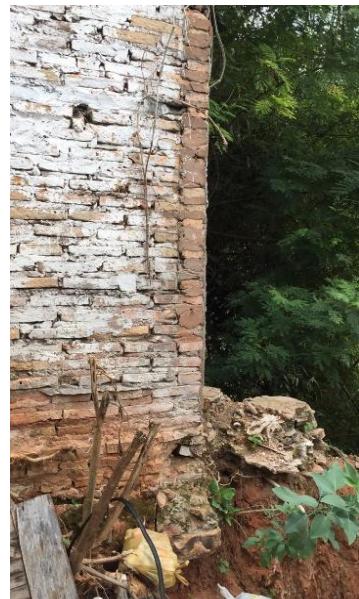
**Lotes I 29 y I30**

CRITERIO DE RIESGO	
Ubicación de talud	1
Fisuras en paredes y/o pisos	1
Cañerías en mal estado	1
Sumatoria	3

Riesgo Alto

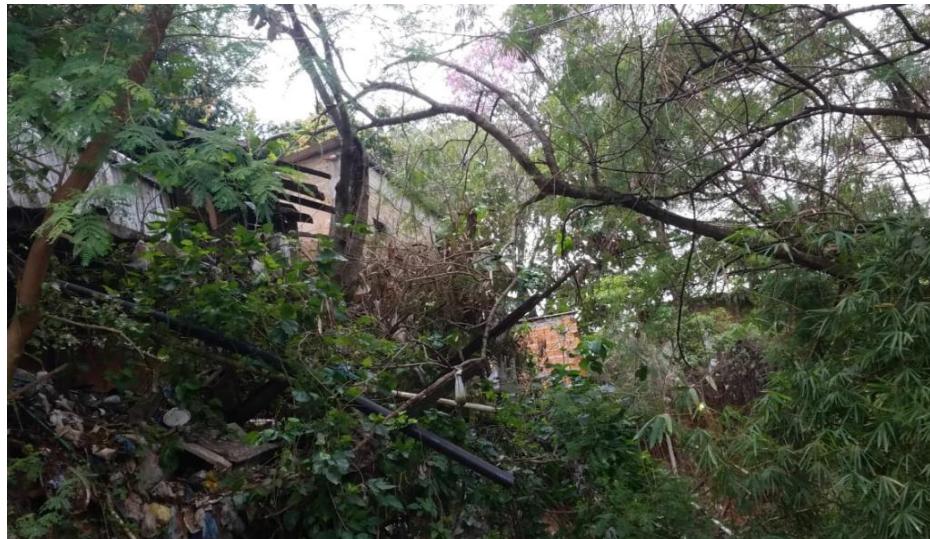
**Lote J19 y J18**

CRITERIO DE RIESGO	
Ubicación de talud	1
Fisuras en paredes y/o pisos	1
Cañerías en mal estado	1
Sumatoria	3

Riesgo Alto

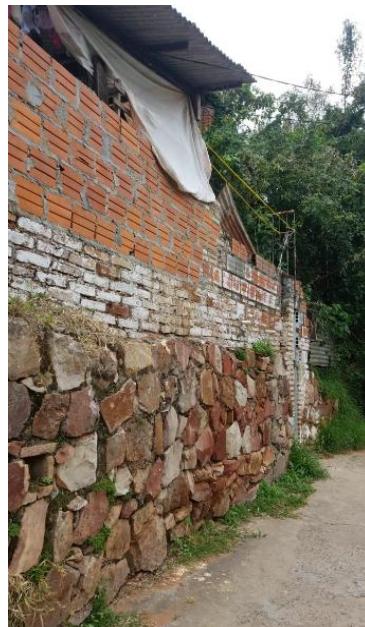
**Lote J 20**

CRITERIO DE RIESGO	
Ubicación de talud	0
Fisuras en paredes y/o pisos	1
Cañerías en mal estado	1
Sumatoria	2

Riesgo Medio

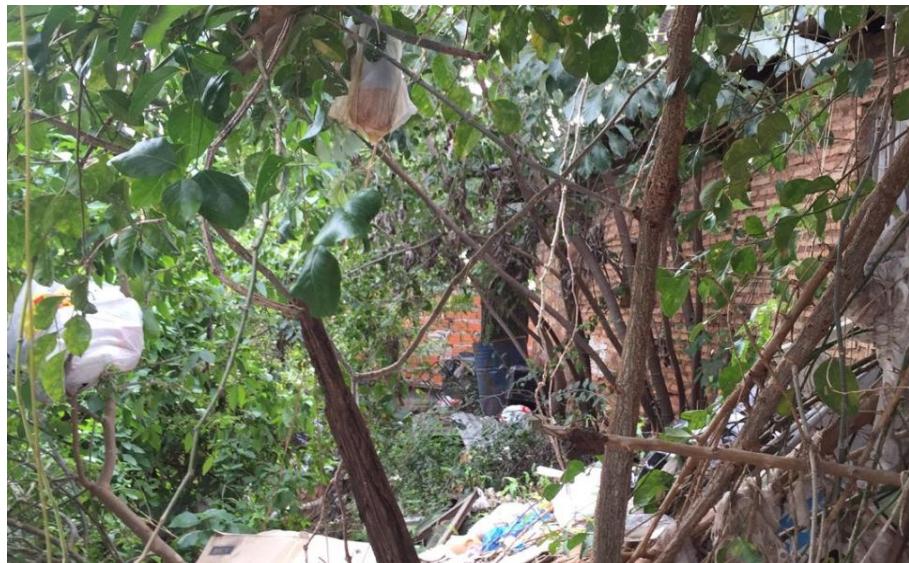
**Lotes J 22**

CRITERIO DE RIESGO	
Ubicación de talud	1
Fisuras en paredes y/o pisos	1
Cañerías en mal estado	1
Sumatoria	3

Riesgo Alto

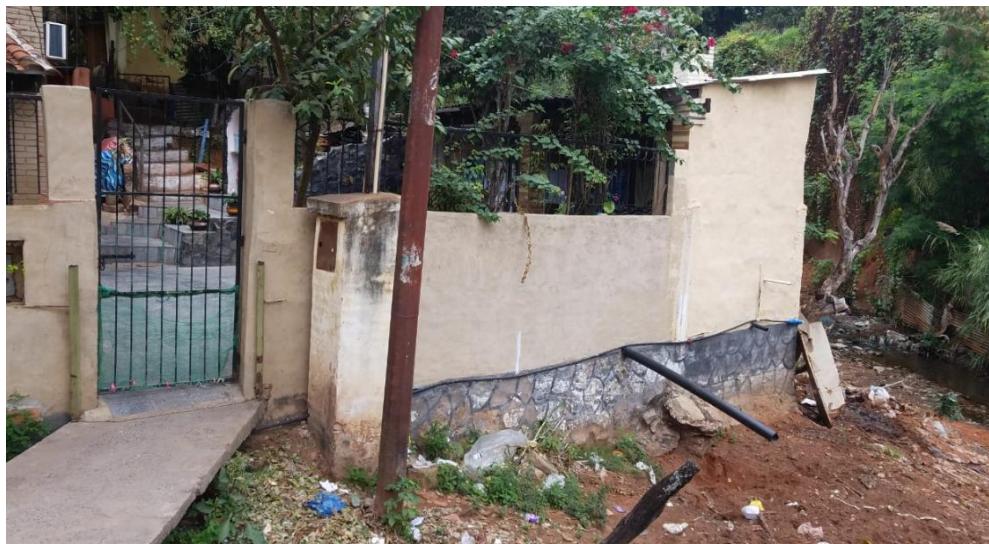
**Lote K 01**

CRITERIO DE RIESGO	
Ubicación de talud	1
Fisuras en paredes y/o pisos	1
Cañerías en mal estado	1
Sumatoria	3

Riesgo Alto

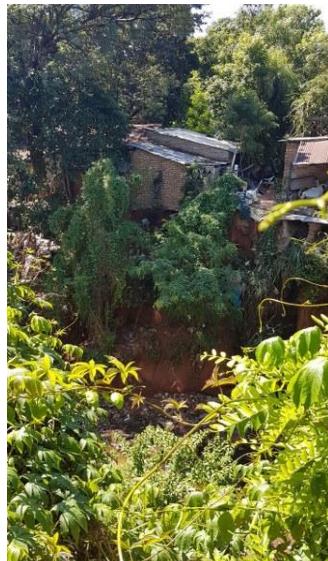
**Lote K 02**

CRITERIO DE RIESGO	
Ubicación de talud	1
Fisuras en paredes y/o pisos	1
Cañerías en mal estado	1
Sumatoria	3

Riesgo Alto

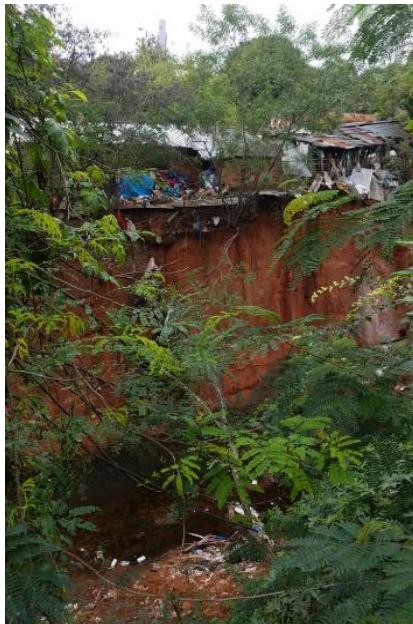
**Lote K 05 y K 06**

CRITERIO DE RIESGO	
Ubicación de talud	1
Fisuras en paredes y/o pisos	1
Cañerías en mal estado	1
Sumatoria	3

Riesgo Alto

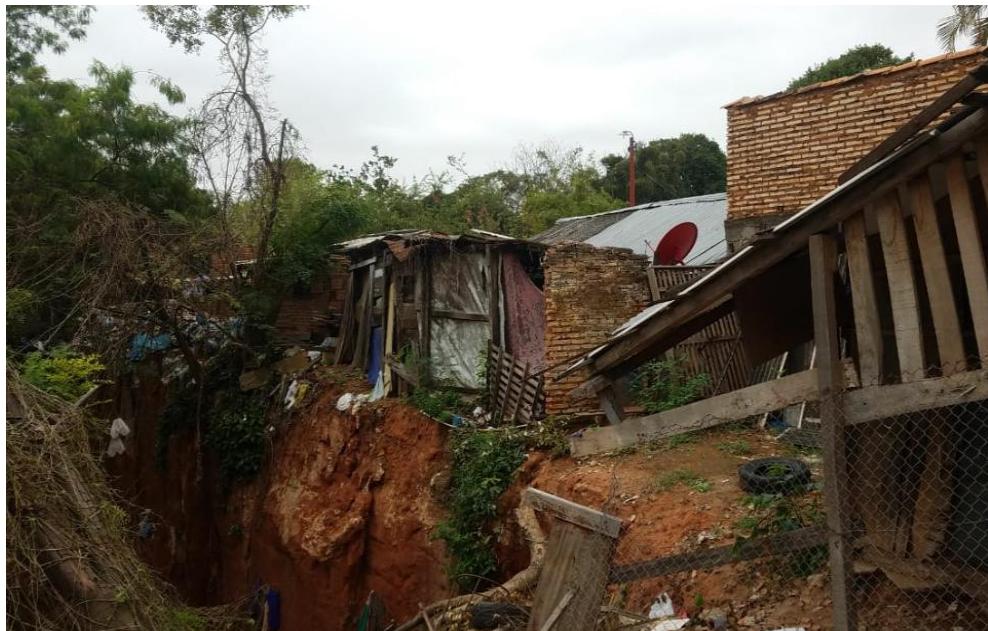
**Lotes K 07 - K 08 - K 10**

CRITERIO DE RIESGO	
Ubicación de talud	1
Fisuras en paredes y/o pisos	1
Cañerías en mal estado	1
Sumatoria	3

Riesgo Alto

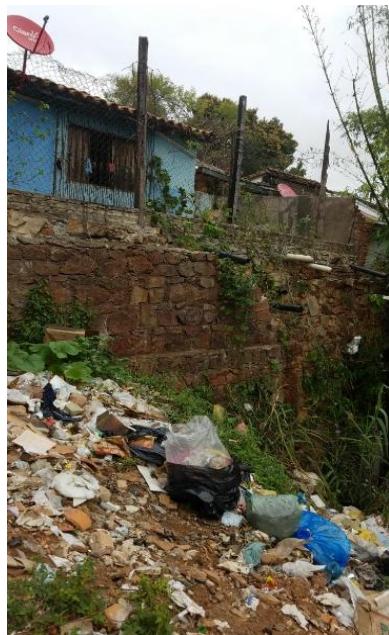
**Lote K12**

CRITERIO DE RIESGO	
Ubicación de talud	1
Fisuras en paredes y/o pisos	1
Cañerías en mal estado	1
Sumatoria	3

Riesgo Alto

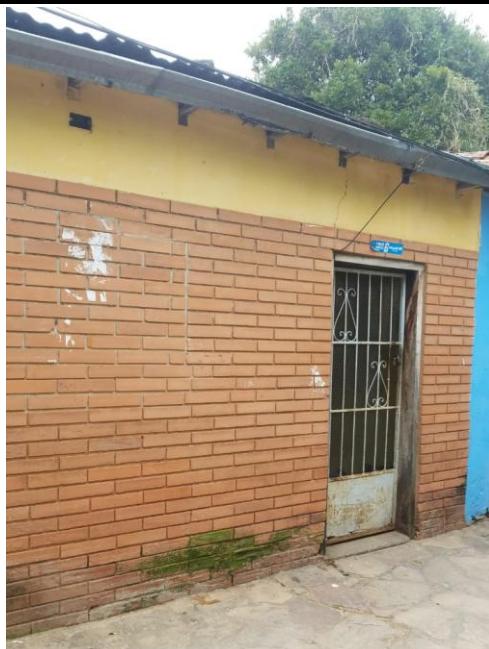
**Lote K 13**

CRITERIO DE RIESGO	
Ubicación de talud	1
Fisuras en paredes y/o pisos	1
Cañerías en mal estado	1
Sumatoria	3

Riesgo Alto

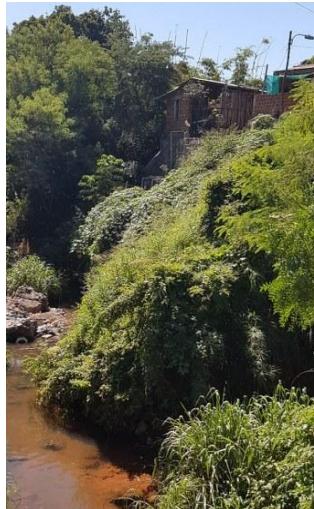
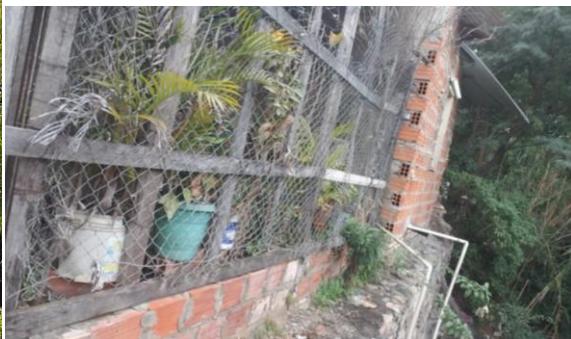
**Lote K15**

CRITERIO DE RIESGO	
Ubicación de talud	1
Fisuras en paredes y/o pisos	1
Cañerías en mal estado	1
Sumatoria	3

Riesgo Alto

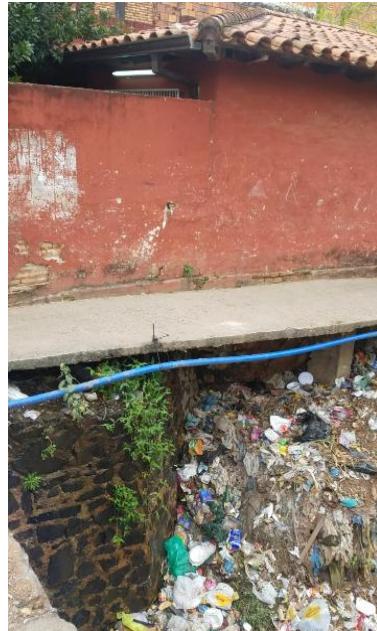
**Lote L24**

CRITERIO DE RIESGO	
Ubicación de talud	0
Fisuras en paredes y/o pisos	1
Cañerías en mal estado	1
Sumatoria	2

Riesgo Medio
