Notwendige Reparaturarbeiten an wiFreds der Revisionen 0.5 und 0.51

VERSIONSGESCHICHTE

NUMMER	DATUM	BESCHREIBUNG	NAME
0.1	3-28-2025	Erste Ausgabe	HR

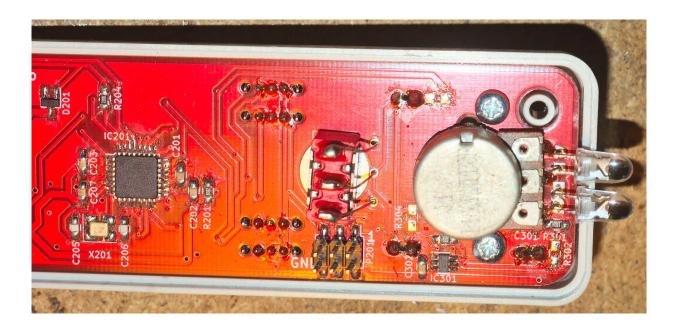
Abbildung 2: Platine rev0.51 nach der Entfernung von R302, R303 und R304

Als erstes die SMD-Widerstände R302, R303 und R304 entfernen und ihre Pads von Lötzinn befreien, wie in Abbildung 1 und Abbildung 2 gezeigt.

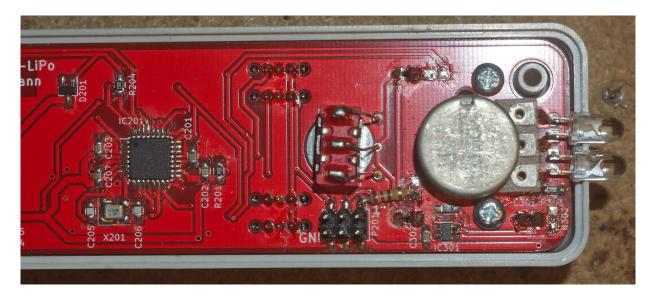
Abbildung 3: Platine rev0.51 mit dem ersten Austausch-Widerstand

Anschließend den ersten der bedrahteten 220-Ohm-Widerstände (Größe 0207) so kurz ablängen und biegen, dass er Pin 1 von P201 zum äußeren Pad des ehemaligen R304 verbindet, und ihn so einlöten wie in Abbildung 3 gezeigt.

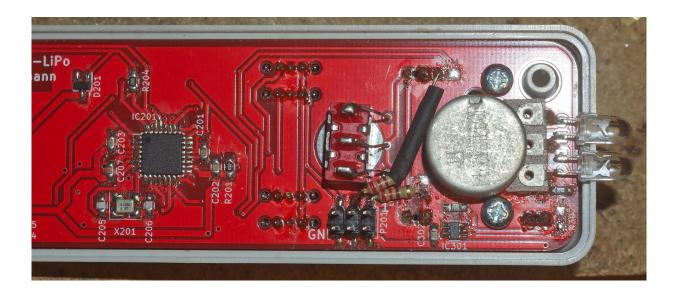
Abbildung 5: Platine rev0.51 mit dem zweiten Austausch-Widerstand eingelötet nach dem Aufschieben eines Stücks Schrumpfschlauch auf den blanken, oberen Anschlussdraht

Die Anschlussdrähte des zweiten bedrahteten 220-Ohm-Widerstands müssen ein wenig komplexer geformt werden. Er soll Pin 3 von P201 (den mittleren in er oberen Reihe) verbinden mit dem inneren (linken) Pad von ehemals R303, wie Abbildung 4 zeigt. Da der längere Anschlussdraht dieses Widerstands nahe an verschiedenen Metallteilen im Inneren des wiFred verbeiläuft, empfiehlt sich eine Abdeckung mit einem passenden Stück Schrumpfschlauch, wie Abbildung 5 zeigt. Der Schrumpfschlauch muss dazu nicht geschrumpft werden, da er vom Widerstand und der Lötstelle in Position gehalten wird.

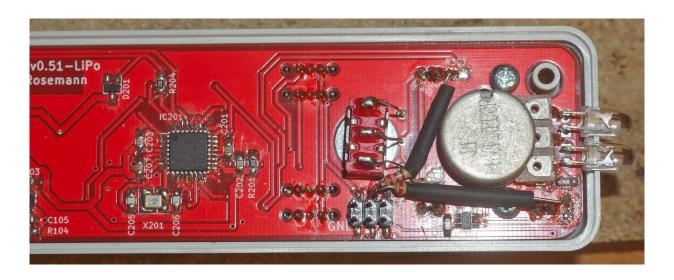
Abbildung 6: Platine rev0.51 mit allen drei Austausch-Widerständen

Der dritte bedrahtete 220-Ohm-Widerstand wird ähnlich installiert wie der zweite. Er wird ebenfalls an Pin 3 von P201 angelötet, aber dann an das obere (innere) Pad von ehemals R302 wie Abbildung 6 zeigt. Auch dieser Widerstand hat einen langen, blanken Anschlussdraht, der zwischen anderen Metallteilen im wiFred schwebt, so dass auch hier eine Isolierung mit einem Stück Schrumpfschlauch zu empfehlen ist. Ferner blockiert dieser Widerstand die untere rechte Platinenbefestigungsschraube, so dass der Anschluss entweder etwas anders gebogen werden sollte als im Bild oder die Schraube entfernt oder sichergestellt sein sollte, dass die Platine auf absehbare Zeit nicht aus dem Gehäuse entfernt werden muss.
