Визуальная диагностика колонн.

Как облегчить эксплуатацию колонн брагоректификационных отделений.

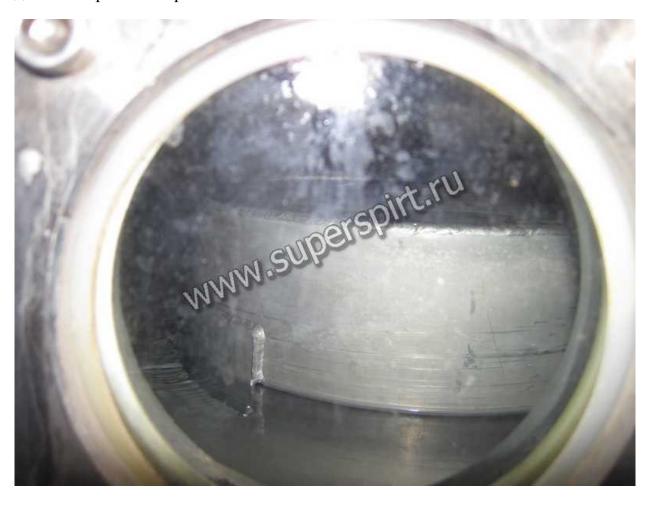
Но до каких пор можно ее увеличивать? Если есть размеры тарелок, то это легко рассчитать. Но в данном случае чертежей не было и пришлось это выяснять экспериментально. Оказалось, что это очень просто увидеть визуально, так как колонна была снабжена смотровыми фонарями. Благодаря им, удалось наблюдать, как при определенном объеме флегмы — верхние тарелки начали захлебываться. На них постепенно увеличивался уровень кипящей жидкости.

Рис.1 Вид через смотровое окно бражной колонны, которую заливало флегмой.

рекомендуем включать в требования к оборудованию наличие смотровых фонарей.

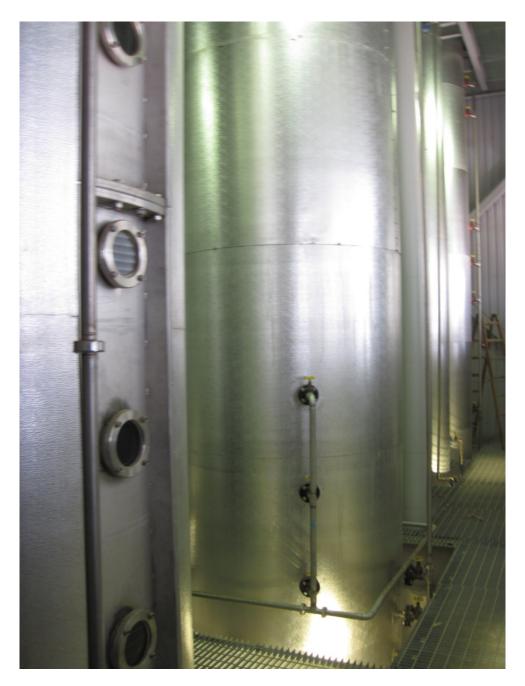
Рис.2 Смотровые окна на колонне (не очень удобные).

В любом случае нужно помнить, чтобы при установке колонн смотровой фонарь не оказался в межэтажном перекрытии. В этом случае лучше разместить тарелку более удобно. Фонари рекомендуется ставить по два рядом, в один светить фонариком, в другой смотреть. Тот, что для подсветки можно для экономии сделать поменьше. На колоннах, где стоят по одному смотровому фонарю, светят в тоже стекло, в которое смотрят. В этом случае свет отражается от брызг и видно только непосредственно около смотрового фонаря. При двух смотровых фонарях видно глубже - практически на всю глубину, вплоть до противоположной стенки.

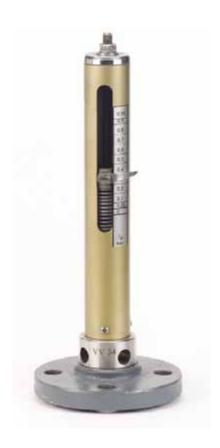
Рис. 3 Клапанный прерыватель вакуума.

Что еще кажется устаревшим в отечественных БРУ – это традиционные вакуум прерыватели. Они просты и надежны, если есть жидкость, если кран для заливки не пропускает и не снижает окисляемость, если стекло не лопнуло или еще что-то. Рекомендуется заменять вакуум прерыватели на предохранительные клапана и прерыватели вакуума пружинного действия.
