# SONG – Blue Spec

## Tekniske Rapport

Nicholas Emborg Jannsen  
(201205962)

Oktober 2017

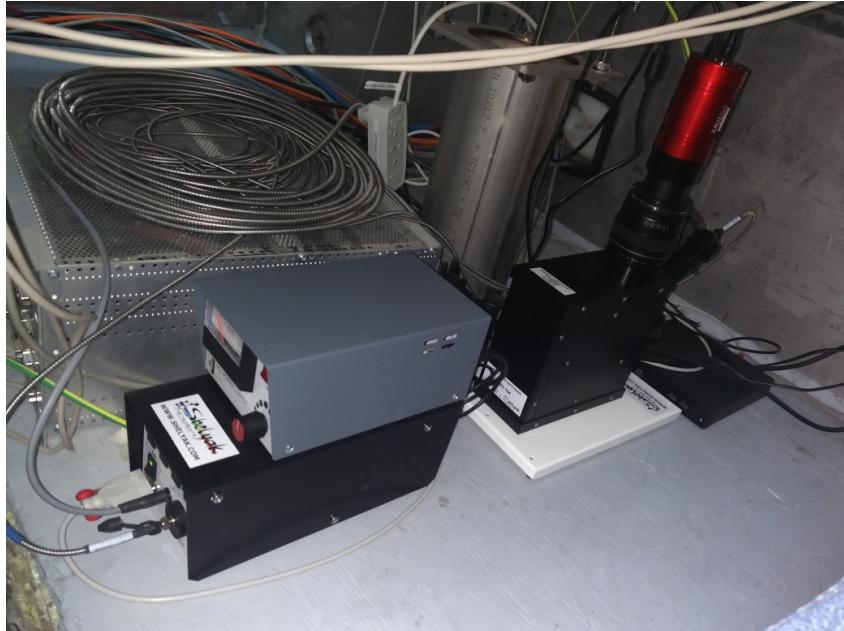
- Den mest sandsynlige forklaring er, at fiberen er beskadiget voldsomt eller helt knækket. På figur 2 har både kalibrerings-fiberen og signal-fiberen (grøn og gul fiber hhv. på figur 1) en voldsom krumning, hvilket gør fiberene meget skrøbelige.
- Hvis problemet ikke skyldes signal-fiberen, så må problemet enten være spektrografen eller fiber-enheten.

Figure 2: Figuren viser den blå spektrograf med kameraet **Atik\_460ex** (højre) og kalibreringsboksen **Schelyak** (venstre), bestående af en LED, ThAr og Tungsten lampe indeni.
