Contactpersoon : Nick Van Wassenhove  
Verslag Nr ° : GEN / 11 / 61003652/00/NL/000  
Contractreferentie :

Plaats : Boerentangstraat , 18 Tongerlo  
Datum : 14 /06/2021  
Uitgevoerd door : Guillaume Mutert

## **RISICOANALYSE VAN EEN KERMISTOESTEL**

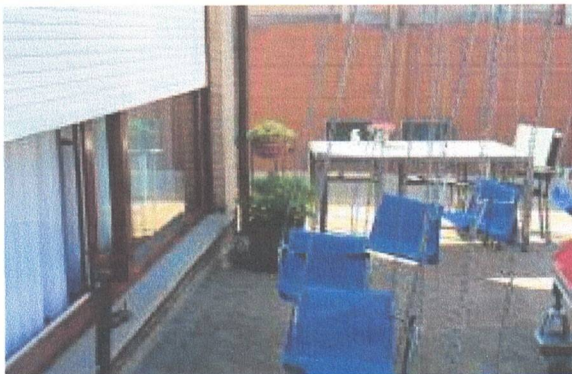
| Foto nr. 1 | Foto nr. 2 |

- **Beschrijving :** Kermis attractie van het type kinderzweefmolen .
- De buiten afmetingen van de attractie zijn 6,5 X 6,5 M.
- De constructie is opgebouwd op een centrale wagen ( type aanhangwagen).

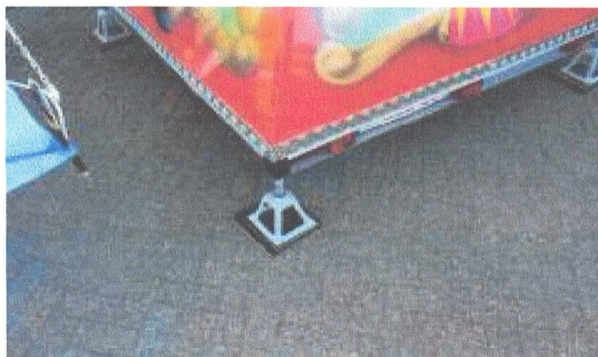
Foto 3

- De attractie was bij onze controle perfect opgesteld ;met 4 krikken op ieder hoekpunt. Deze waren m onder vult met houtenblokken om de schuifweerstand te verhogen.
- Volgens de eigenaar wordt de grote van de onder vulplaten afgestemd aan de bodemstructuur waarop de attractie wordt gebouwd. (toegelaten bodemdruk op de ondergrond)
- Het toestel werkte tijdens onze controle naar behoren en er was geen enkel verdacht teken waarneembaar.
- Volgens de verklaring van de eigenaar wordt de attractie bij stormweer buitendienst gesteld . Dit om dat er dan geen controle meer is over het uitwaaien van de zitjes.
- Alle ophangingen van de zitjes zijn voorzien van een veiligheidsketting.

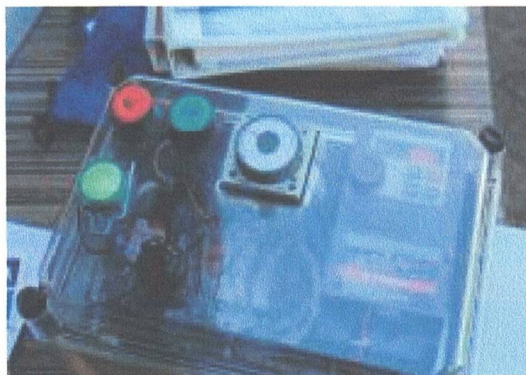
Foto 5

- De zweefmolen is nog te voorzien van een aardingspin , die geplaatst wordt na de montage en verbonden wordt met het frame van de molen.
- Het spanning verdeelbord is geplaatst aan de kassa en is vervaardigd uit een niet brandbaar materiaal. De kast is nog te voorzien van een veiligheidssymbool aan de buiten zijde om er de aanwezigheid van elektriciteit aan te duiden.(Foto 7)

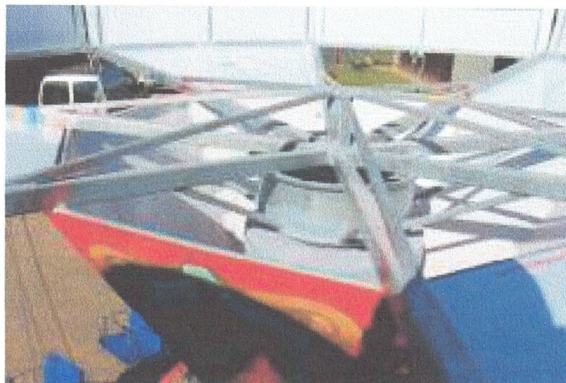
Foto 14

- Het toestel is voldoende sterk uitgevoerd. Er dient toch nog een berekeningsnota voorgelegd te worden om aan te tonen dat een voldoende stijfheid is gegarandeerd ..
- De kettingen gebruikt voor de ophanging van de zitjes zijn voldoende sterk en de opening zijn kleiner dan 8 mm , zodat klemming wordt vermeden.
- Er dient een leeftijdsgrens bepaald te worden en er dient op toegezien te worden dat het toestel gelijkmatig belast wordt.

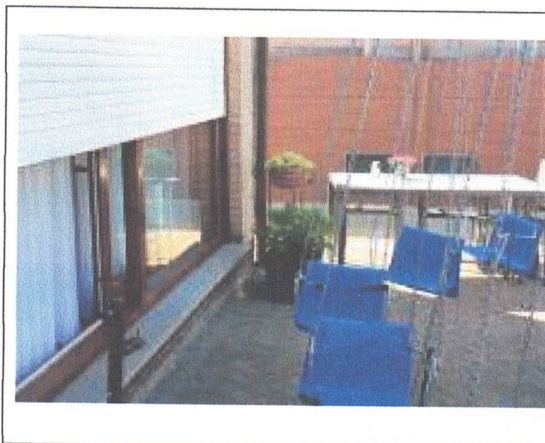
- De tussen openingen van de kettingen zijn kleiner dan 8 mm zoals aanbevolen...
- Alle zitjes zijn uitgerust met een veiligheidsriempje dat onder toezicht van de uitbater steeds wordt vast gemaakt.
- De ophanging van de zitjes zijn voorzien van een veiligheidsketting.
- De ondergrond is afhankelijk van de opstelling en kan nu niet beoordeeld worden op struikel en val gevaar.
- Alle zitjes zijn vervaardigd uit een stevig materiaal en voorzien van een schok absorberende bekleding.

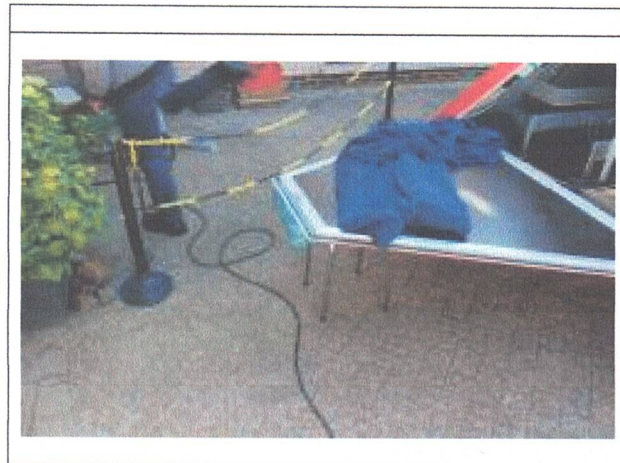
- De ondergrond is afhankelijk van de plaats van opstelling , daar er geen vloer onder het toestel voorzien is.
- Bij defecten en voor de montage dient de klep van het midden deel geopend te worden. In geopende toestand rust deze klep op een bijgehaald stoeltje. De ondersteuning zowel als de mogelijkheid van het ongecontroleerd open gaan van deze klep is te verbeteren .
- De gebruikelijke bedienaars van deze attractie zijn de Heer Verbeeck of familie . Volgens hun verklaring zijn zij op de hoogte van alle te nemen maatregelen indien er zich calamiteiten voordoen.

- Dit kermistoestel is in goede staat van onderhoud en werking.
- De uitbater dient nog een onderhoudslogboek aan te maken, waarin alle onderhouds- en aanpassingswerkzaamheden worden opgetekend.
- De ondersteuning voor het toegangsluik voor de onderhoudswerken dient verbeterd te worden.

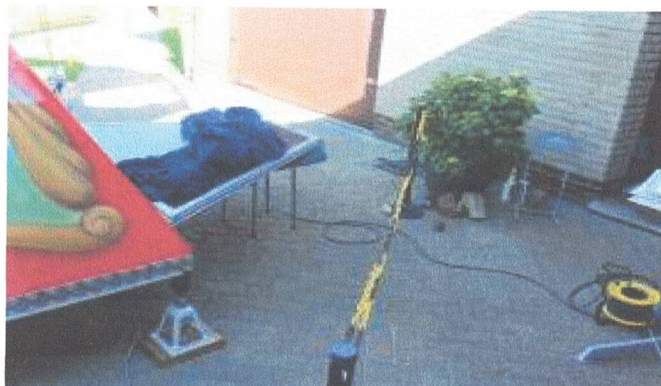
- De kermis attractie is tijdens de uitbating steeds voorzien van een afsluiting met paaltjes en een geel zwarte veiligheidsketting over de volledige omtrek van de molen. Deze kettingen zijn geplaatst op een hoogte van ong. 1 M en 0,5 M. zodat door kruipen bemoeilijkt wordt.
- De paaltjes en de ketting zijn op een afstand van een halve meter geplaatst van de verste uitzwier van de molen.

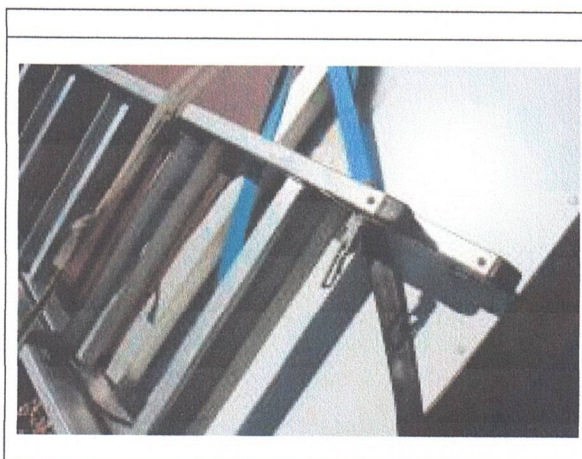
- Het Montageboek waarin de procedure van opstelling beschreven staat is nog aan te maken.
- De Heer Verbeeck heeft ons de opstelprocedure met kennis van zake uitgelegd en is volgens zijn verklaring steeds aanwezig tijdens de opstelling.
- Voor de montage van de bovenbouw wordt gebruik gemaakt van een ladder en van een trapladder geplaatst op de open geklapte val voor onderhoud. Dit platform zal voorzien worden met een klepsysteem om deze trapladder hier op vast te maken , zodat kantel gevaar voorkomen wordt.
- De randen van de valluik zijn te voorzien van een afstekende band , om het hoogte verschil aan te duiden.( Geel /zwart)
- Het controle boek voor de controle na opstelling was aanwezig en wordt steeds ingevuld.

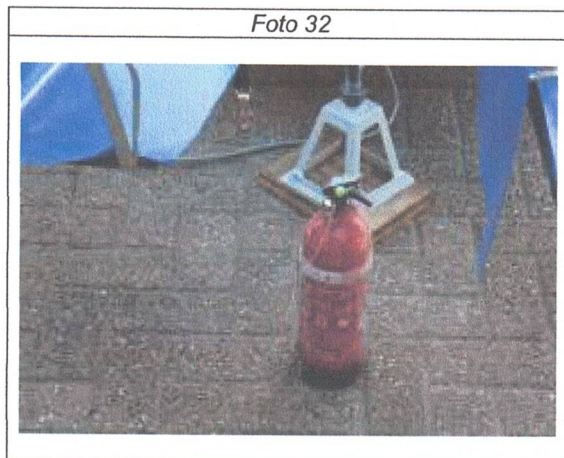
Foto 32

- Er was een poeder brandblustoestel aanwezig bij het toestel.
