# DIAGNÓSTICO DE PROCESO Y PROPUESTA DE MEJORA OPERATIVA

Análisis del flujo productivo de la Silla Ginger en Gran Sasso S.R.L.

Gestión Industrial ·  
Cátedra Raquel Ariza  
(Adj. Martín Escobar) ·  
FADU - UBA

### Silla Ginger (Producto Testigo)

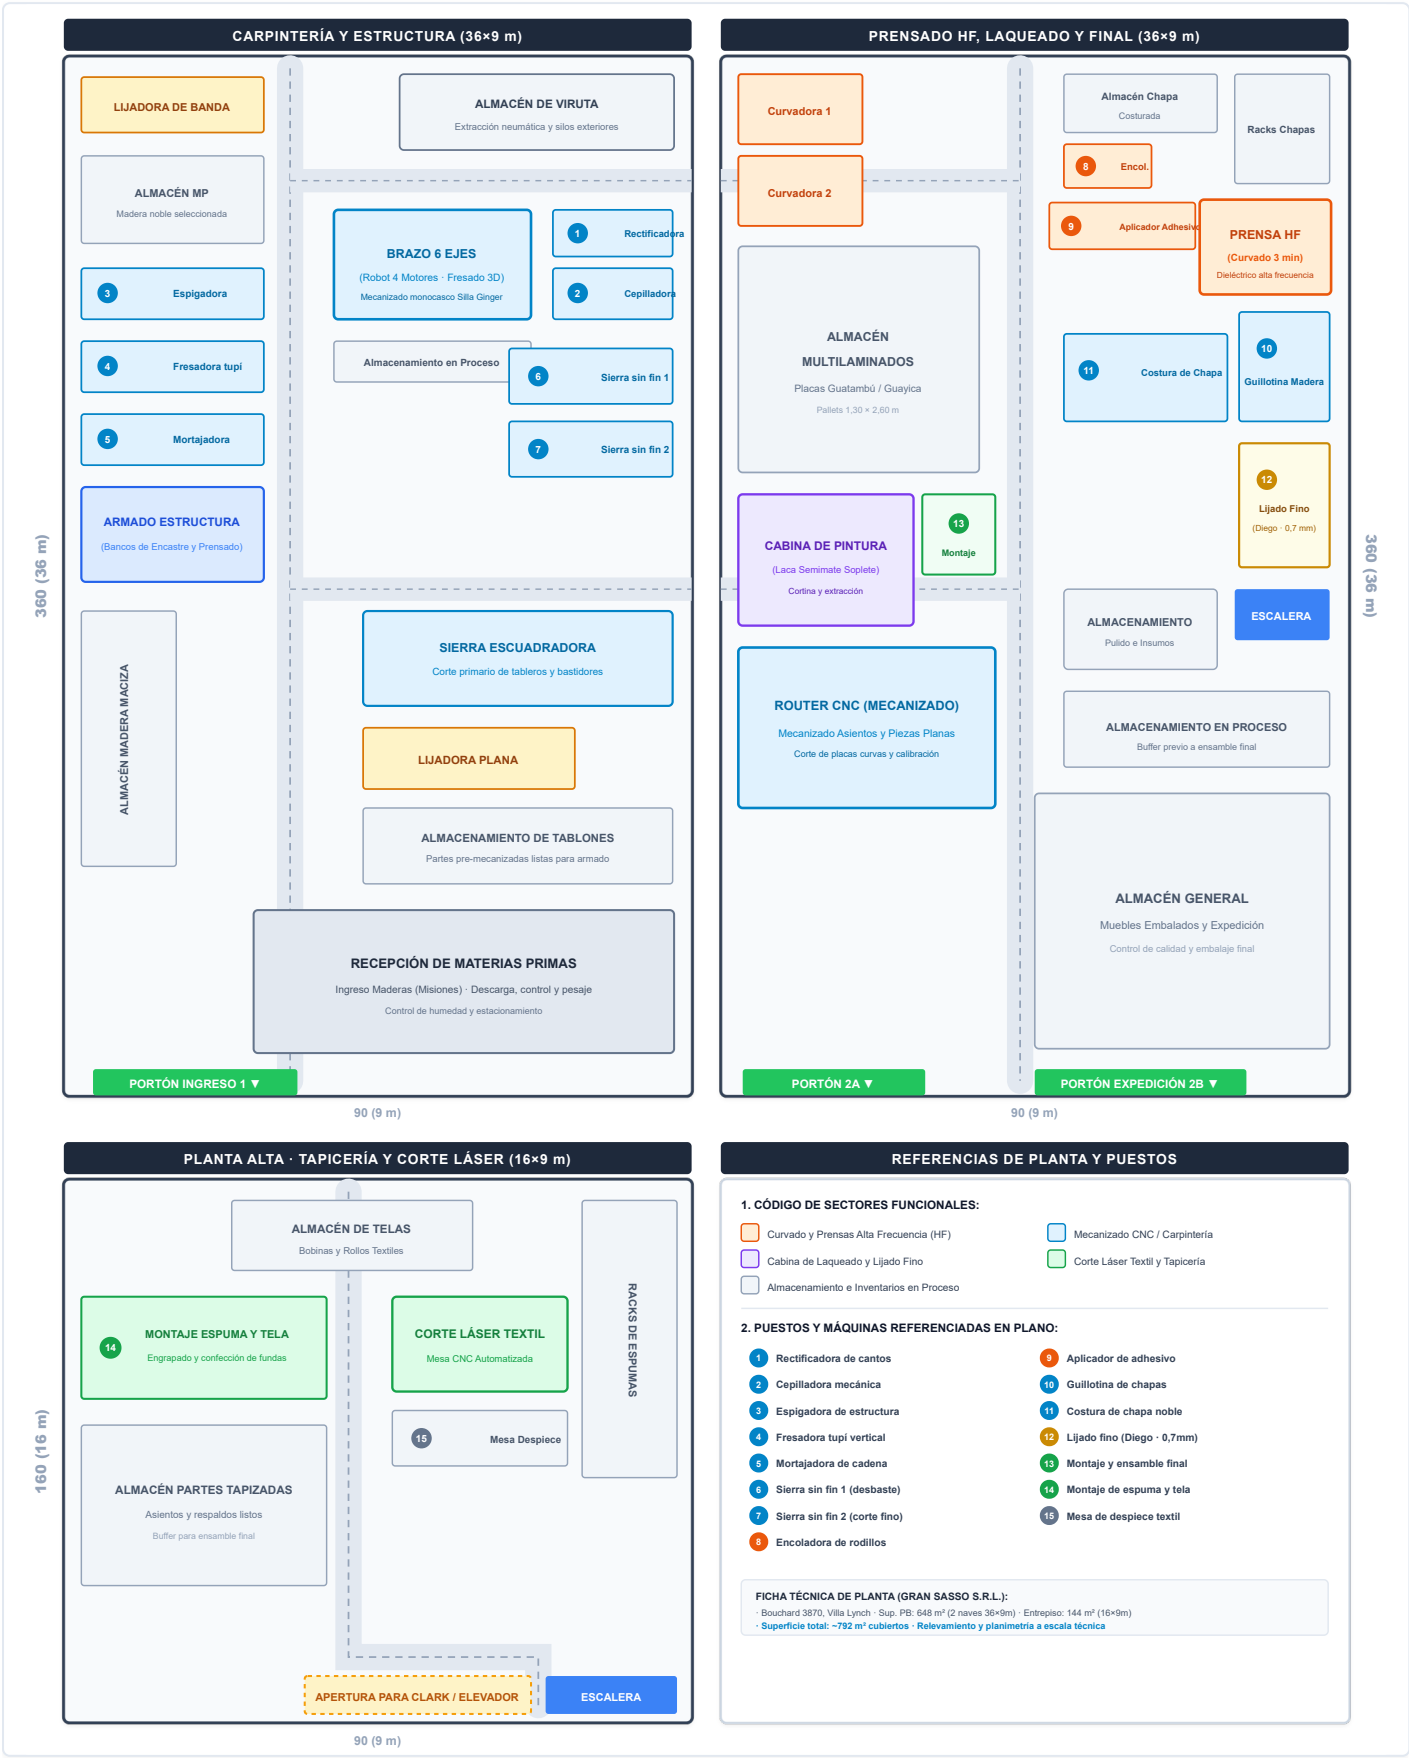
5. Layout Oficial de Planta (Bouchard 3870, Villa Lynch)

| PROBLEMA OBSERVADO | DESPERDICIO (OIT/LEAN) | EVIDENCIA EN PLANTA / TESTIMONIO | PREGUNTA CRÍTICA ECRS | PROPUESTA INICIAL | CRITICIDAD |
|---|---|---|---|---|---|
| 1. Recorridos internos redundantes | Transporte y Layout | Recorrido de 65 m con retrocesos entre celda robótica, perforado manual y lijado. Cruces constantes en pasillos centrales de Nave 1 y Nave 2. | ¿Por qué las operaciones consecutivas no están físicamente contiguas? | Reconfiguración espacial hacia célula en "U" continua en Nave 2. | ALTA |

| ACCIÓN ECRS | CAMBIO PROPUESTO | RECURSO NECESARIO | IMPACTO ESPERADO | LÍMITE / RIESGO |
|---|---|---|---|---|
| REORDENAR | <b>Célula de flujo en "U" continua:</b> Redistribuir la secuencia física en Nave 2 (Almacén → Encolado → Prensa HF → Celda Robot → Perforado → Lijado → Cabina Pintura → Tapizado → Despacho). | Reubicación de bancos de trabajo y demarcación de piso con pintura epoxi de alto tránsito. | Reducción de distancia de 65 m a 34 m (-48%), supresión total de cruces en pasillo central y flujo visual transparente. | La cabina de pintura y robot 6 ejes mantienen ubicación fija por ductos de extracción. |
