齿轮检测报告

工件名称:蜗杆(TK) 工件图号:Noname 工件序号:000

模数:3.670(轴向) 头数:1 齿形角:23.0000°(轴向)

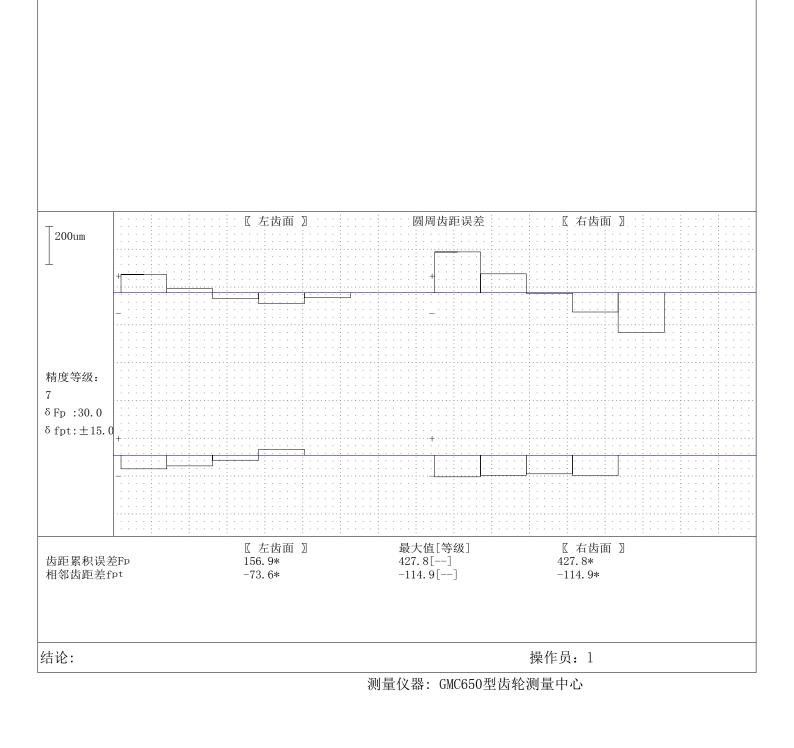
齿轮检测报告 模数:3.670(轴向) 头数:1 齿形角:23.0000°(轴向) 工件名称:蜗杆(TK) 工件图号:Noname 工件序号:000 螺旋升角:4°12′00″(右旋)评定标准:GB/T 16445-1996 测量时间:2025-02-08 14:46 螺旋线误差 100um 10.0mm 左 1 精度等级: 右 1 fh1:28.0 -23. 40 23. 40 左齿面 平均值 最大值[等级] 平均值 右齿面 头 序 号 螺旋线误差fh1 148.6* 148.6[--] 389.2[--] 389. 2[--] 389.2* 结论: 操作员: 1
