Schéma Directeur de gestion des eaux pluviales du bassin versant du Garon

Phase 2: diagnostic hydraulique et qualitatif

Version 2

Septembre 2013

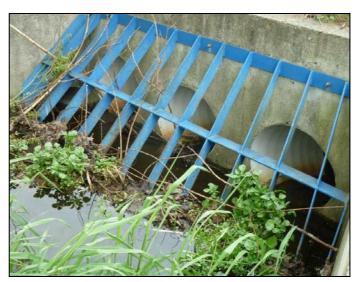
Busage du Bresselon sur la commune de Montagny (MO1)

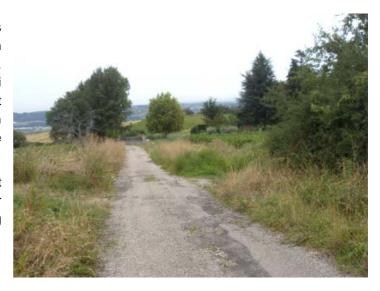
Les désordres observés peuvent être lié au ruissellement produit sur les chaussées, à l'érosion le long des voiries ou sur le bâti...

Figure 7 : Route dégradée par le ruissellement produit sur les surfaces agricoles (Taluyers)

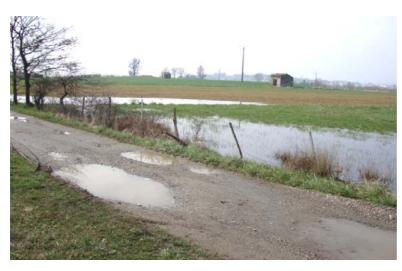
Figure 8 : Accumulation de ruissellement devant un chemin (Saint Laurent d'Agny)

L'aménagement du territoire avec la mise en œuvre des voies de circulation, piste d'accès aux parcelles cultivées, l'installation des habitations... crée des obstacles au ruissellement. Des volumes de ruissellement s'accumulent sur des points bas, le long des voiries...

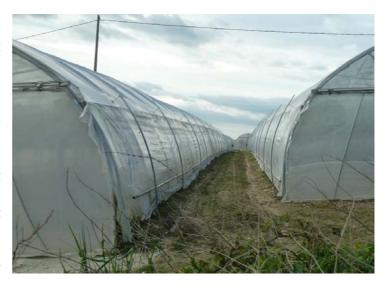
Les cultures sous serres sont de plus en plus nombreuses sur le bassin versant. Elles se sont largement développées sur la partie amont, notamment en altitude. Si l'imperméabilisation qu'elles représentent est aujourd'hui encore marginale par rapport aux zones urbanisées et aux projets d'urbanisation, elle peut localement engendrer des désagréments. En débits générés effet. les importants et, dans la plupart des cas, les exutoires choisis (fossés, talwegs) ne sont dimensionnés pour les recevoir.

Figure 9: Cultures sous serres (Taluyers, Tuilerie)
