ESTUDIO DE MECANICA DE SUELOS (EMS) EFECTUADO EN
UN LOTE DE TERRENO, CON SUPERFICIE DE 179.65 M²,
MISMO DONDE SE TIENE PROYECTADA LA CONSTRUCCION
DE LA TIENDA KIOSKO “ SANCHEZ CELIS ”, MISMO QUE SE
LOCALIZA POR LA AV. SINALOA, ESQUINA CON LA CALLE
OAXACA, EN LA COL. SANCHEZ CELIS, EN LA CIUDAD DE
MAZATLAN, SINALOA.

BRN Inmobiliaria del Pacífico S.A. de C.V., a través de la Ing. Sarah Michell Valencia, solicito los servicios de **Control de Laboratorio para la Construcción “ Control-Lab ”**, con la finalidad de efectuar un Estudio de Mecánica de Suelos (EMS) en un Lote de Terreno, mismo donde se tiene proyectada la construcción de la **Tienda Kiosko “ Sanchez Celis ”**, mismo que se ubica por la Av. Sinaloa, esquina con Calle Oaxaca, en la Col. Sanchez Celis, en la ciudad de Mazatlán, Sinaloa.

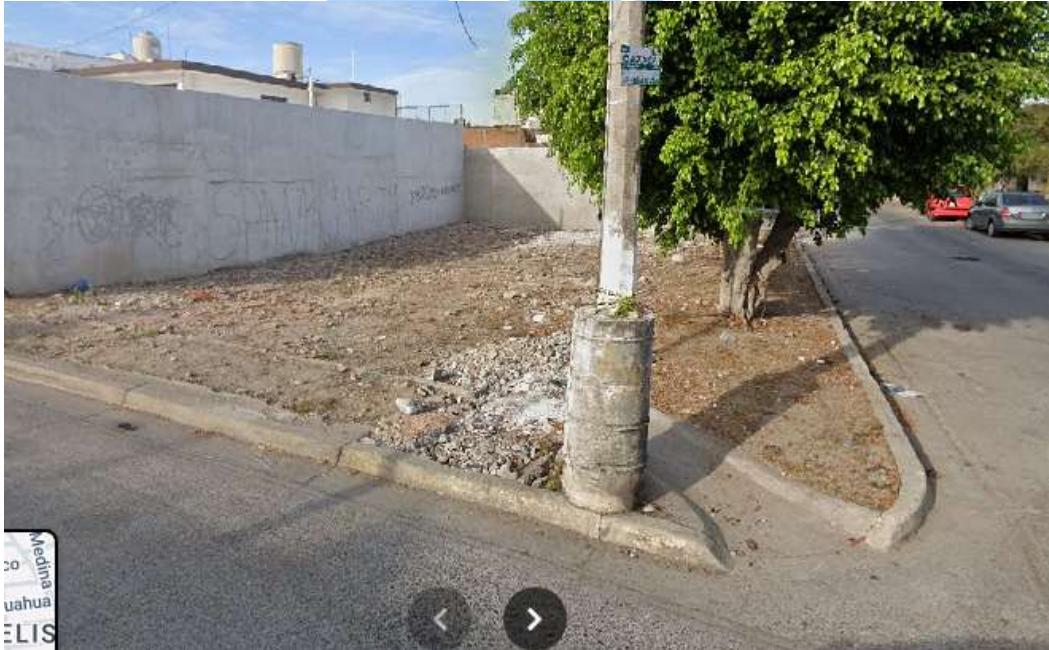
Dicho lote de terreno al momento de efectuar este estudio, se encontró con un Lote de vivienda deshabitada (Demolida) y la exploración se efectuó en el área central de dicho Lote, tal y como se muestra en la siguiente fotografía :

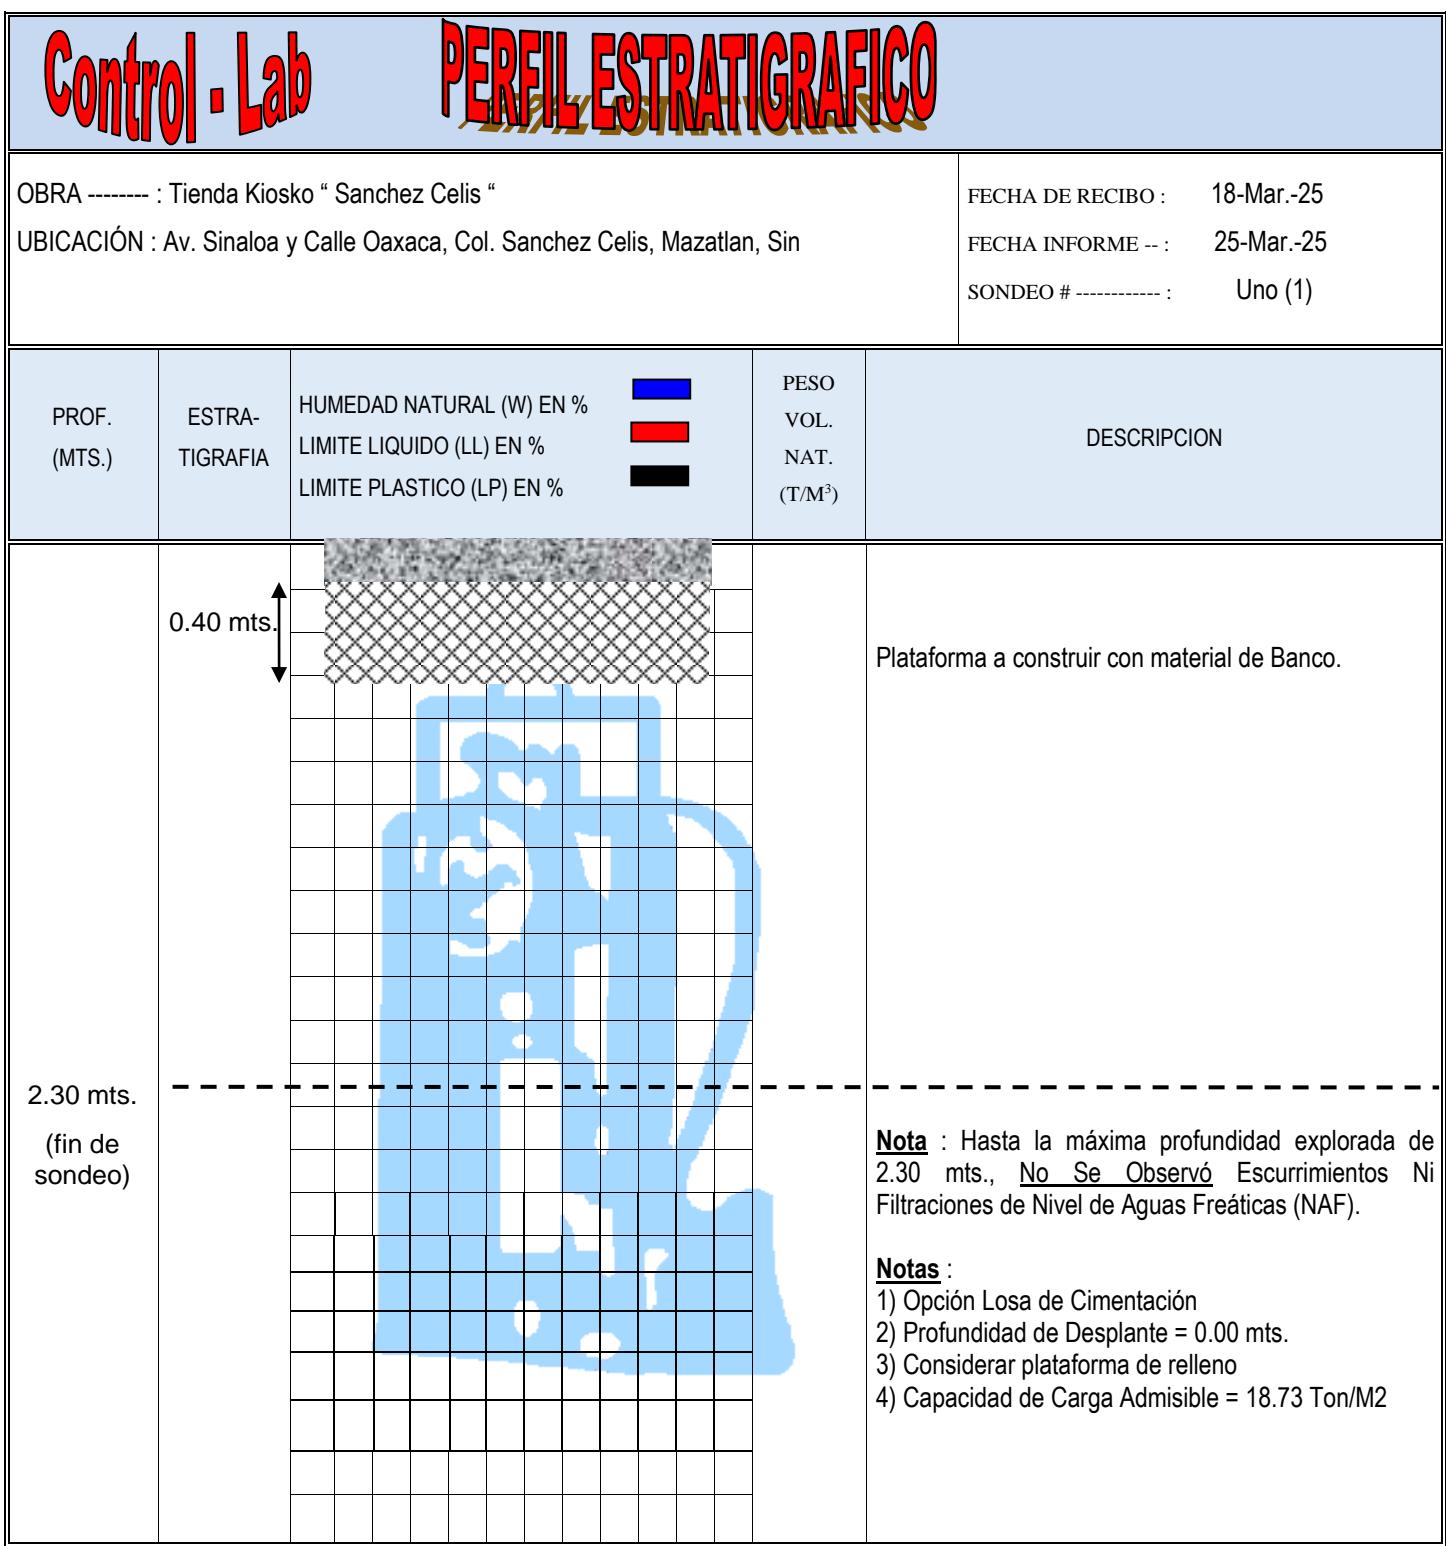
PERFIL ESTRATIGRAFICO

1^a. Capa :

Superficial e inicialmente se encontró una **1^a Capa**, correspondiente a un relleno superficial de banco, de color café, de calidad tipo Terraceria, de regular calidad, formado por una arena arcillosa con gravas de compacidad suelta, encontrada de la profundidad de 0.00 mts. (superficial) hasta la profundidad de 0.55 mts., con espesor de 0.55 mts., misma que es clasificada en base a su dureza de excavación como Tipo III-A (Suelo Blando) y en base al Sistema Unificado de Clasificación de Suelos (SUCS), este se clasifica como tipo (SC), de regular calidad.

Las propiedades físicas de esta **1^a Capa** de relleno superficial, tipo Terraceria y de color café, son como a continuación se indican : presenta un Contenido de Humedad Natural (Wo %) de 5.26 %, presenta un Límite Líquido (LL) es de 28.2 %, el Límite Plástico (LP) es de 11.0 %, un Índice Plástico (IP) de 17.20 %, un Límite de Contracción Lineal (LC) es de 6.88 %, un Peso Volumétrico Seco Suelto (PVSS) de 1,390 kg/m³ con un Peso Volumétrico Seco Máximo (PVSSMax.) de 1,800 kg/m³, con un contenido de humedad óptimo (Wo %) de 19.5 %, en su prueba de Granulometría, la Malla # 4 pasa 65 % y la Malla # 200 pasa 16 %; por lo que contiene Gravas 35 %, Arenas 51 % y unos Finos arcillosos de baja compresibilidad de 14 %; mismo que es de regular calidad.

2^a. Capa :

Posteriormente debajo de la 1^a Capa de suelo de origen, ya a mayor profundidad se encontró una **2^a Capa**, correspondiente al terreno natural, formada por una arcilla, de color café con beta gris, de alta compresibilidad y de consistencia blanda, encontrada de la profundidad de 0.55 mts., hasta la máxima profundidad explorada y excavada de 2.30 mts., con espesor de 1.75 mts., misma que es clasificada igualmente en base a su dureza de excavación como material tipo III-A (Suelo blando) y en base al Sistema Unificado de Clasificación de Suelos (SUCS), este se clasifica como tipo CL, de mala calidad.

Las propiedades físicas de esta **2^a. Capa** de arcilla de color café con beta gris, tipo CL, son como a continuación se indican : presenta un Contenido de Humedad Natural (Wo %) de 25.5 %, un Límite Líquido (LL) de 31.94 %, un Límite Plástico (LP) es 20.53 %, un Índice Plástico (IP) de 11.61 %, un Límite de Contracción Lineal (LC) es de 4.64 %, un Peso Volumétrico Seco Suelto (PVSS) de 1,124 kg/m³ y un Peso Volumétrico Seco Máximo (PVSMáx.) de 1,500 kg/m³, con un contenido de humedad óptimo (Wo %) de 26.0 %, en su prueba de Granulometría, la Malla # 4 pasa 100 % y la Malla # 200 pasa 52 %; por lo que contiene Gravas 0 %, Arenas 48 % y Finos arcillosos de alta compresibilidad de 52 %; mismo que es de muy mala calidad.

El suelo natural arcilla tipo CL, presenta un grado de saturación de 85 % (alto) cuya expansión es de 3.99 %.

En esta opción, se recomienda emplear una cimentación del tipo superficial pero en este caso se trata de una **Losa de Cimentación**, desplantada sobre un relleno de plataforma, con material de banco, de calidad Sub-Rasante mínimo, con espesor de 0.60 mts. mínimo, solo habrá que darle tratamiento de humedad y compactación, ya que se encuentra en estado suelto. Esto es, se deberá de cortar y retirar la 1^a capa de relleno existente, almacenarse junto a la obra, posteriormente rellenarse en capas de 20 cms., compactadas al 95 % mínimo cada una de las capas de relleno.
