## **RAPPORT D'INSPECTION PRÉ-ACHAT**

**PROPRIÉTÉ SISE AU : 15 RUE DE CASTAGNIER, GATINEAU, J8R 2N9,  
QUÉBEC**

**ADRESSE :** 49 De Castagnier, Gatineau, Québec

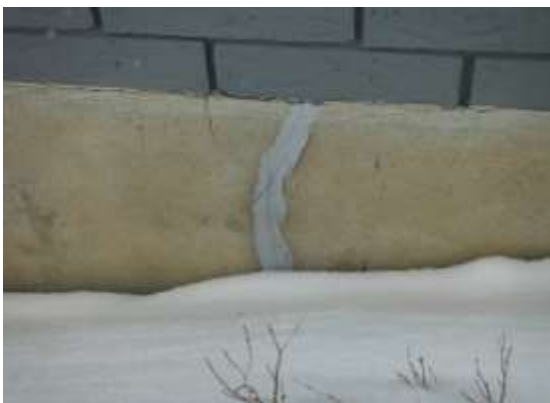
FISSURE AVANT MITOYENNE

**Commentaires** : Nous avons constaté la présence d'une fissure au niveau de la fondation avant mitoyenne qui visiblement avait été réparée, aucuns indices d'infiltrations d'eau ou d'humidité n'ont été constatés au sous-sol.

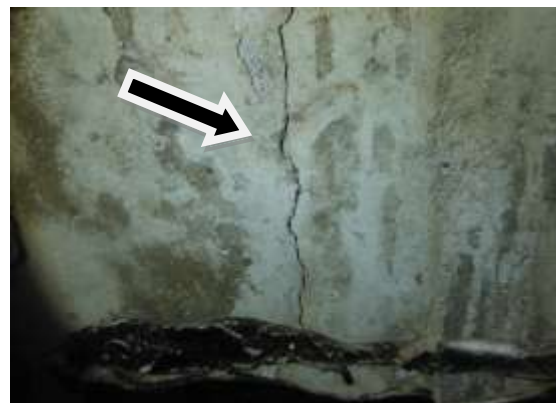
FISSURE DERRIÈRE LAVEUSE À LINGE

Lors de notre inspection de la salle de lavage au sous-sol, nous avons pu constater qu'une fissure avait été colmatée sur le mur de fondation derrière la laveuse à linge.

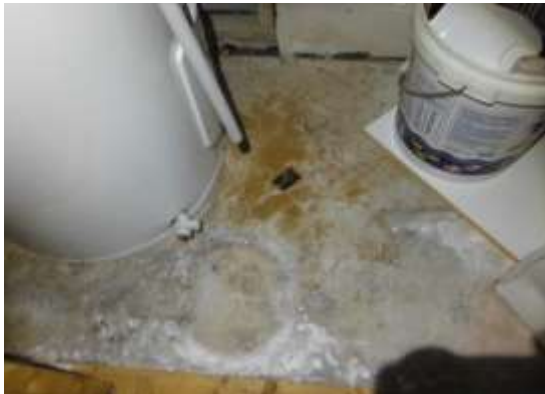
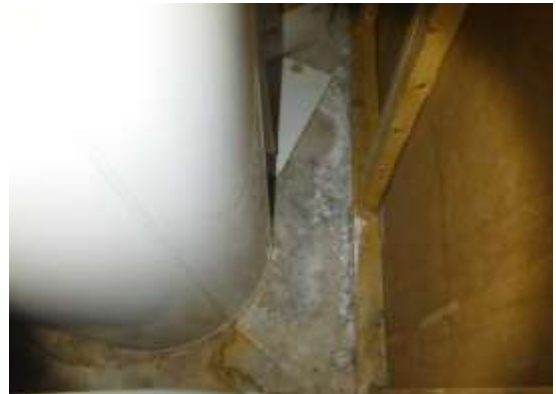
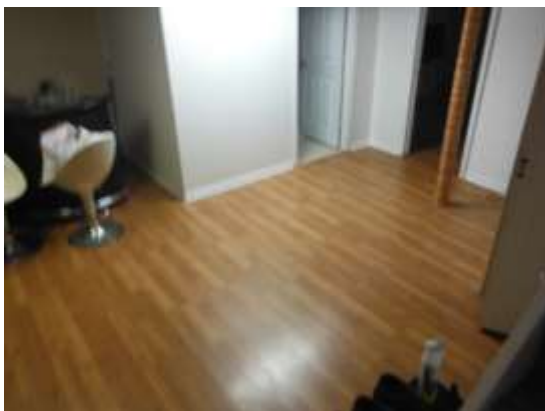
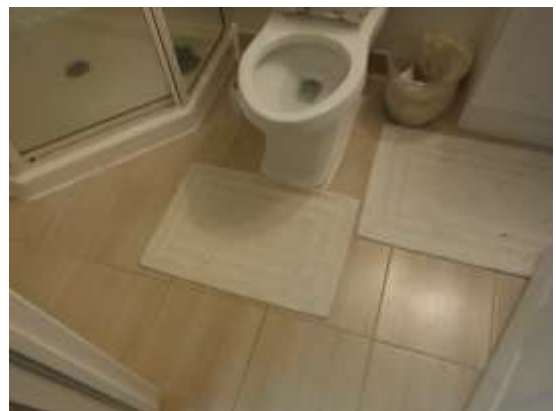
**Observations :** Dalles flottantes (dalle sur sol) : La dalle de béton du sous-sol était observable autour du réservoir d'eau chaude sous le cagibi de l'escalier du sous-sol.

**Commentaires :** Aucune fissure n'a été soulignée au niveau de la dalle de béton au sol visible sous le cagibi de l'escalier du sous-sol.

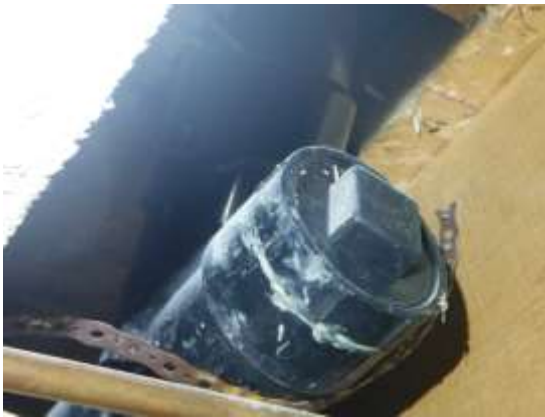
DROIT REGARD SANITAIRE

**Observations** : Le drain de sol n'a pas été identifié au sous-sol.  
Les droits de regard pluvial a été identifié au sous-sol.  
Le droit de regard sanitaire en abs a été localisé.

**Commentaires** : Nous ne pouvons pas nous prononcer sur le drain français des fondations, la durée de vie d'un drain français aurait une durée de vie de +/- 40 ans.  
Aucun clapet anti-retour n'a été identifié au moment de l'inspection, il pourrait avoir été recouvert de couvre-plancher.

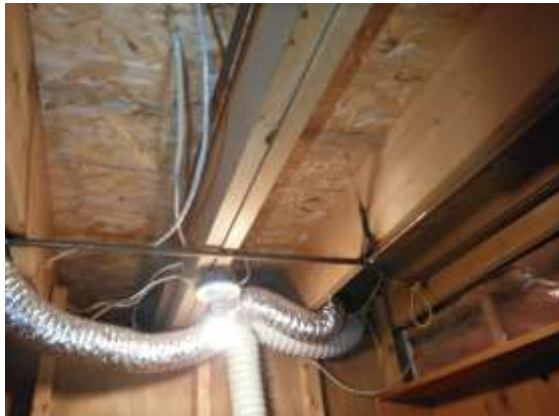
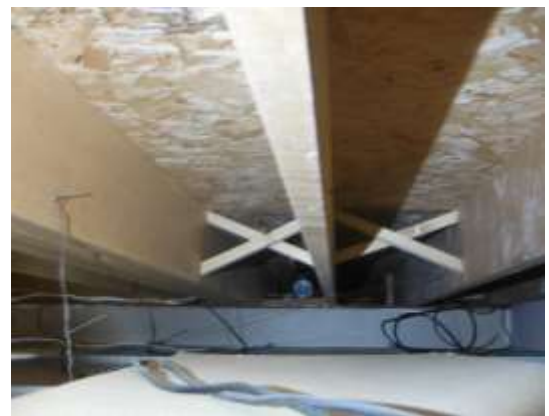
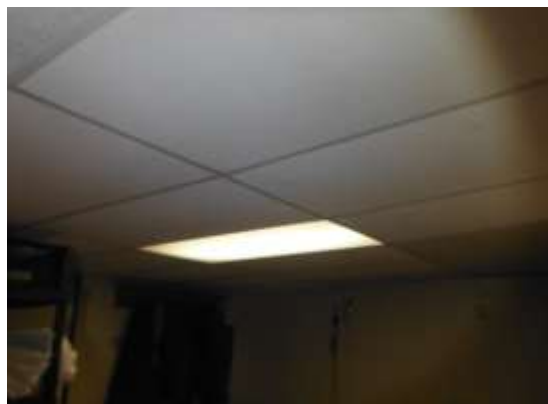
**Commentaires :** Les solives de plancher identifiées au plafond du sous-sol étaient en 2x10 installées aux 16 pouces avec des sous planchers en aspenite, les combles étaient isolés et recouverts de pare-vapeur.

Aucune déficience n'a été observée.

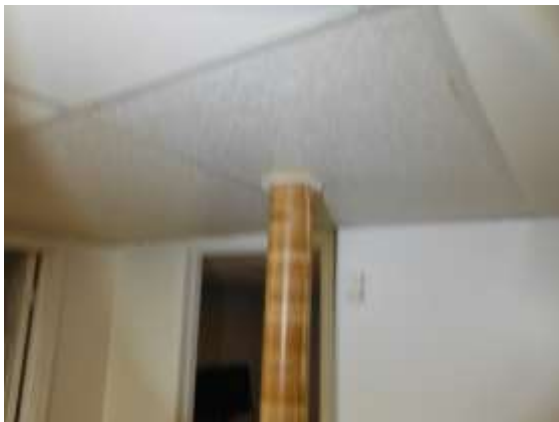
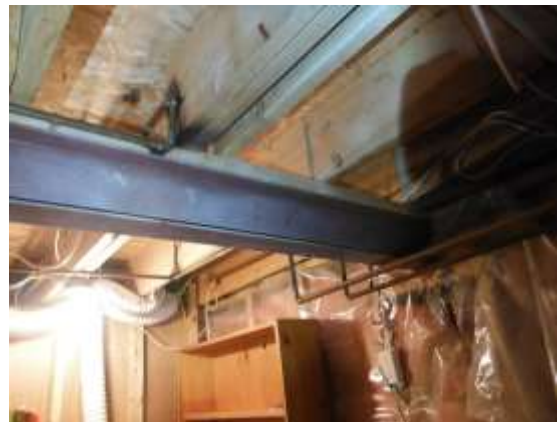
**POUTRE MAÎTRESSE**

**Commentaires** : La poutre était en acier reposant sur l'extrémité des murs de fondation ainsi que sur un poteau supporteur en acier ajustable. Aucuns indices d'affaissement n'ont été constaté.

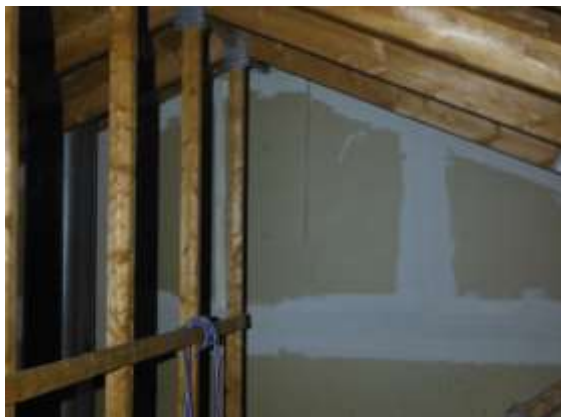
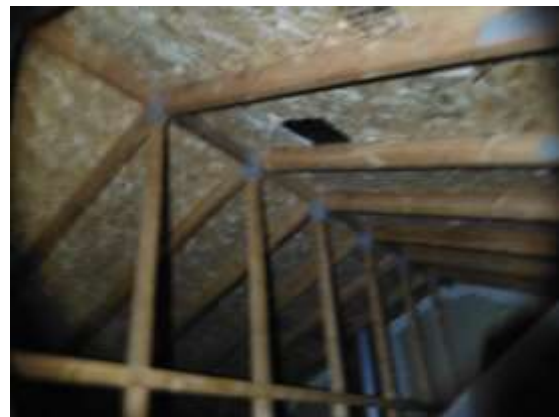
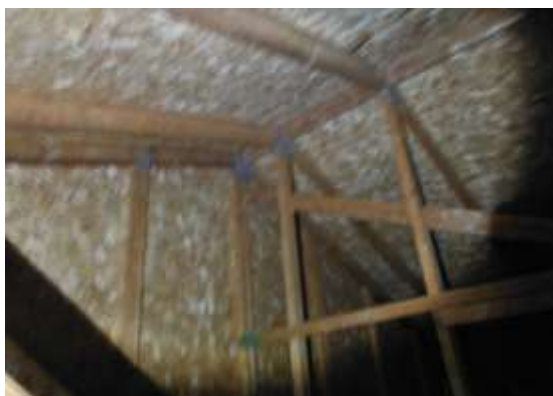
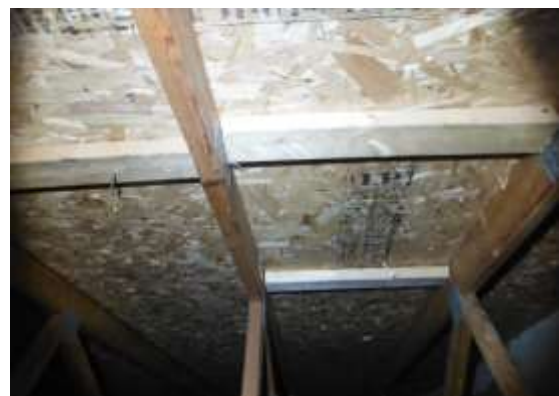
**MUR MITOYEN EN GYPSE PARE-FEU**

**Commentaires :** nous avons observés des fermes de toits installées aux 24 pouces avec des sous-toits en aspenite et aucuns indices d'infiltrations d'eaux ou d'humidité n'ont été constatés durant notre inspection, la présence des barres de contreventements ont été constatés au niveau des fermes de toit.

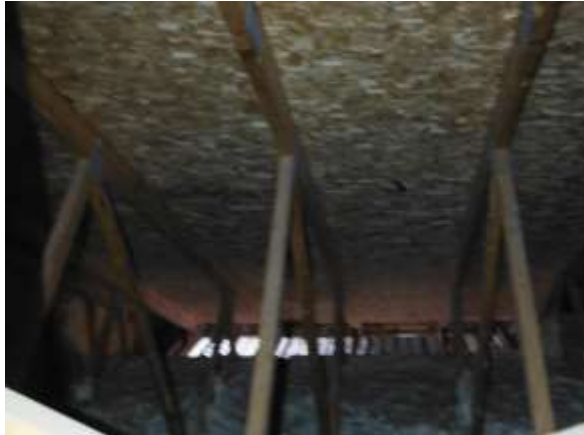
**Observations** : Notre inspection visuelle ne nous a révélée aucuns indices d'humidité lors de notre inspection de l'entre-toit au moment de l'inspection.

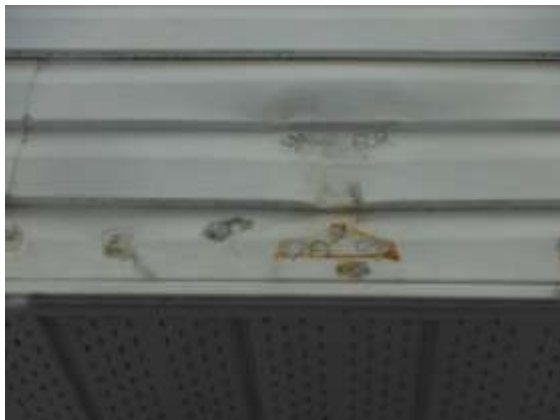
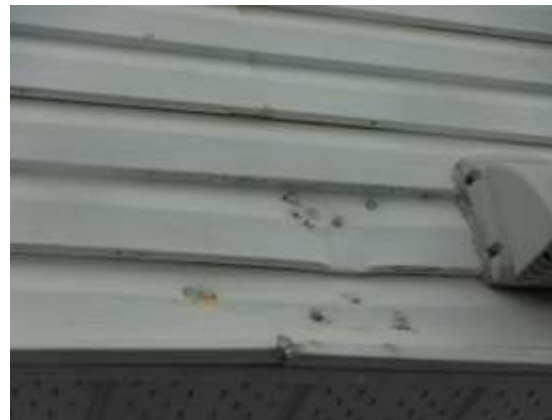
**Commentaires** : nous avons attentivement observé l'ensemble des revêtements des murs extérieurs et aucune fissure ou dommage n'a été constaté au niveau des revêtements des murs extérieurs.

**Les chantepleures** : Les chantepleures ont été identifiées.

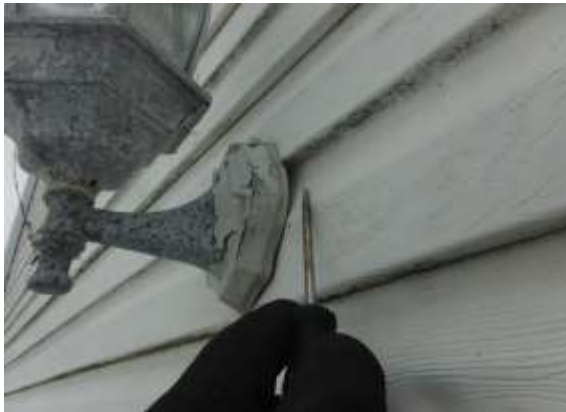
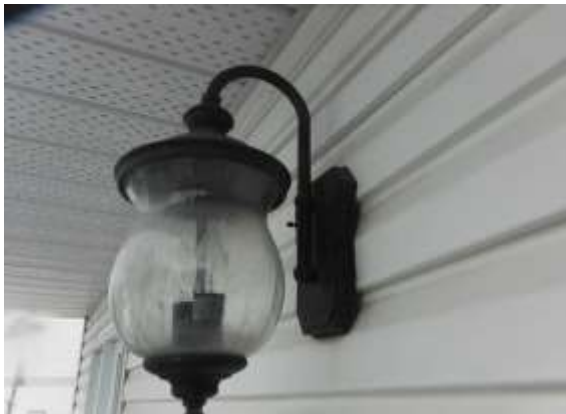
**Commentaires :** l'état du calfeutrage des composants extérieurs représentait quelques anomalies durant l'inspection.

**Recommandation :** ajouter du calfeutrage aux composantes illustrées sur les images suivantes.

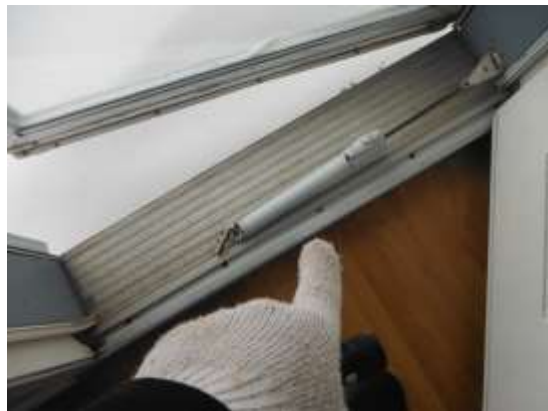
**Observations** : nous avons vérifié les portes d'entrée avant ainsi que la porte-patio et aucun désordre n'a été constaté durant l'inspection. Une porte d'entrée du côté a aussi été observée.

**Recommandation** : installer le cylindre hydraulique de la porte d'aluminium du balcon de la chambre des maîtres.

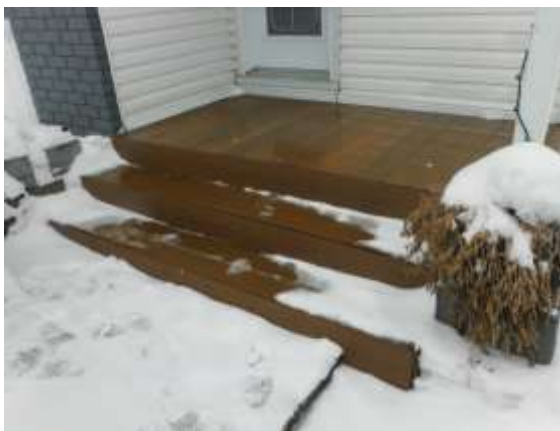
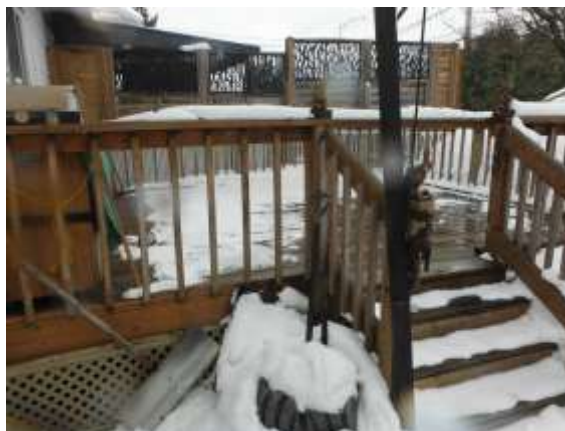
**Commentaires** : aucun signe d'affaissement n'a été souligné. Nous n'avons pas identifié de solin ou membrane à la jonction de la terrasse et du mur arrière du bâtiment, nous avons observé des coulisses foncées sur le mur de fondation sous la terrasse, le fond des combles du sous-sol ont été observés, aucun indice de moisissure.

**Recommandation** : par mesure préventive à long terme nous recommandons de faire installer un solin ou membrane approprié avant de fixer la terrasse arrière au mur du bâtiment. Contacter un entrepreneur général certifié et vérifier derrière le vinyle et remplacer les matériaux endommagés s'il y a lieu.

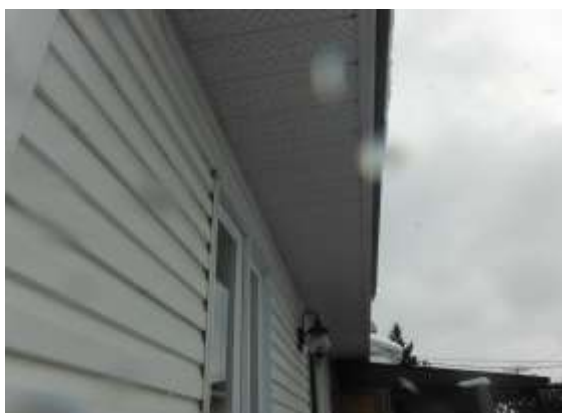
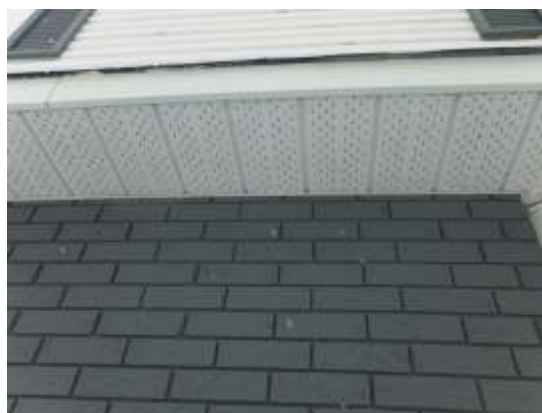
**Observation :** Avant-toits en aluminium ventilés et fascias en aluminium

**Commentaires :** nous avons observé l'ensemble des soffites et fascias et aucune anomalie n'a été constatée durant l'inspection.

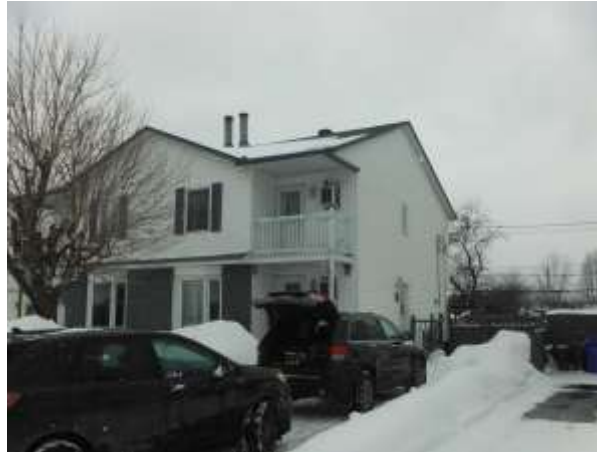
**Observations :** aucune pente négative n'a été constatée autour du bâtiment durant l'inspection.

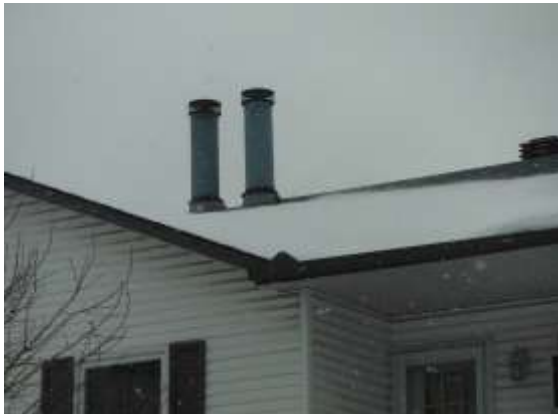
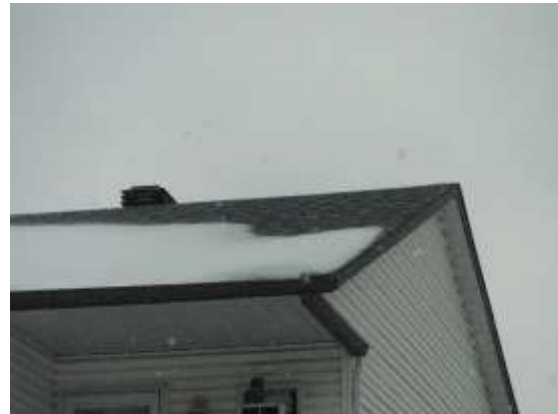
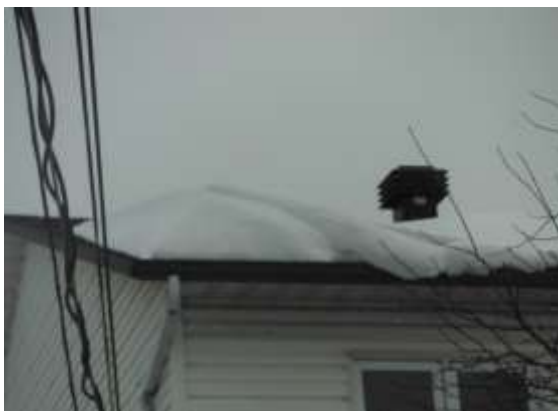
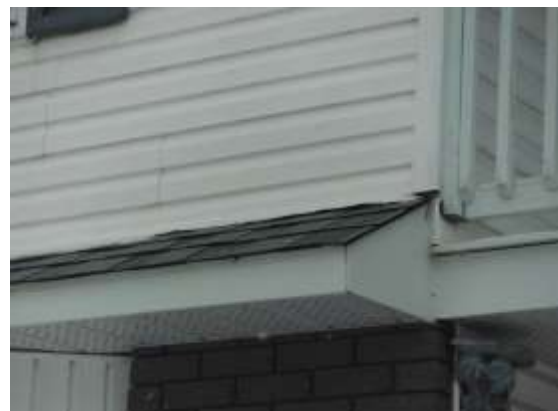
**Observations** : les bardeaux de toiture ont été remplacés en 2021 selon la déclaration du vendeur.

**Commentaires** : L'ensemble des bardeaux de toiture étaient recouverts de neige au moment de l'inspection, notre inspection était limitée.

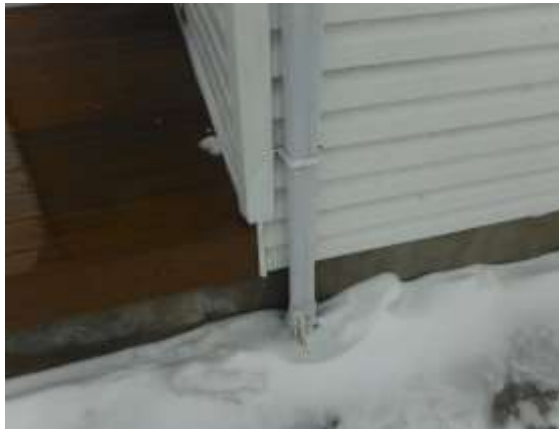
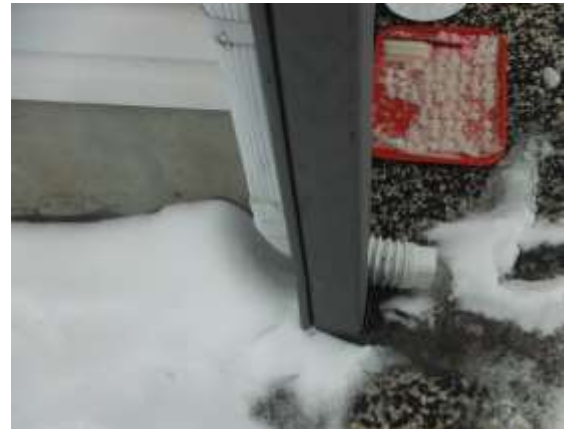
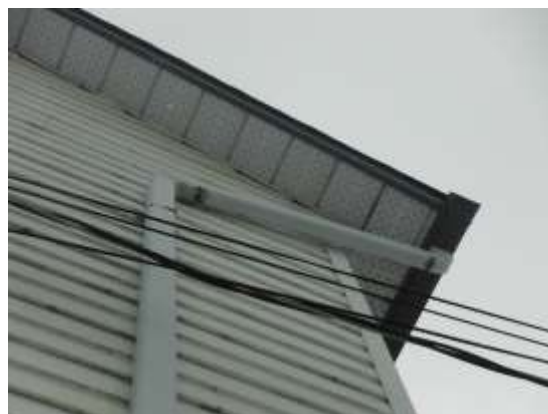
**Observations** : un système de gouttière a été remarqué au niveau de la toiture.

**Commentaires** : un bon système d'évacuation d'eau pluviale est toujours très favorable pour éloigner les eaux loin des fondations et du bâtiment.

**CONSEIL PRATIQUE:** Nous suggérons de nettoyer les gouttières une fois par année afin d'enlever les débris et les feuilles qui nuisent à une bonne évacuation des eaux pluviales ainsi que nous recommandons d'ajouter des extensions de 24 à 48 pouces pour éloigner les eaux loin des fondations s'il y a lieu.

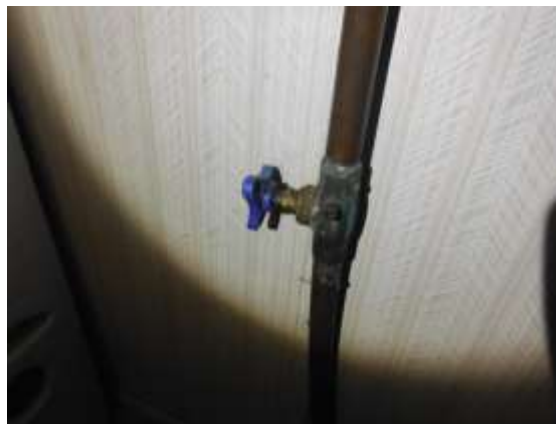
**NOTE INFORMATIVE:** La valve principale d'alimentation d'eau se trouvait au sous-sol contre le mur de façade de la salle familiale, l'entrée d'eau était en cuivre avec robinet rotatif.

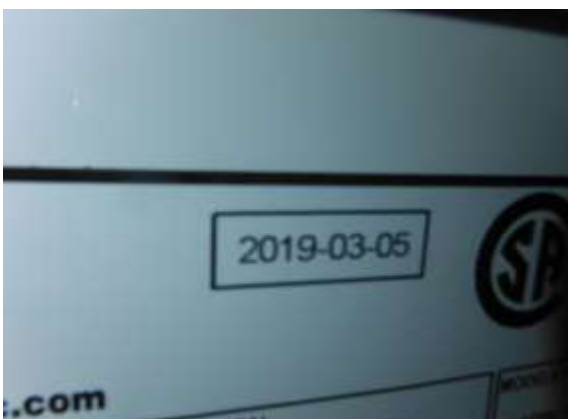
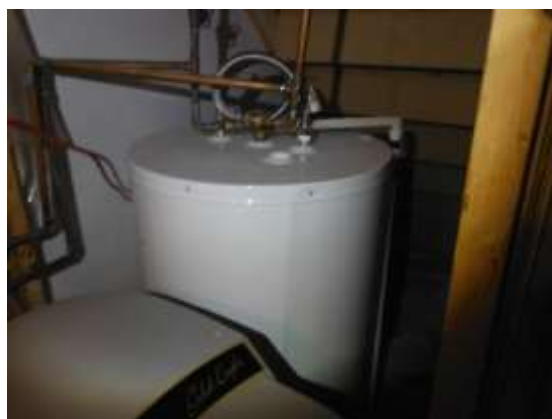
**Commentaires** : aucun désordre observé au moment de l'inspection de la soupape de sécurité et des conduits d'alimentation. **Le chauffe-eau n'était pas équipé d'une assiette de pvc au cas de fuite d'eau.**

**CONSEIL PRATIQUE ET RECOMMANDATION** : l'espérance de vie d'un chauffe-eau est d'environ 10 ans mais nous vous recommandons de le remplacer lorsqu'il atteint 10 ans pour une meilleure couverture de votre compagnie d'assurance.

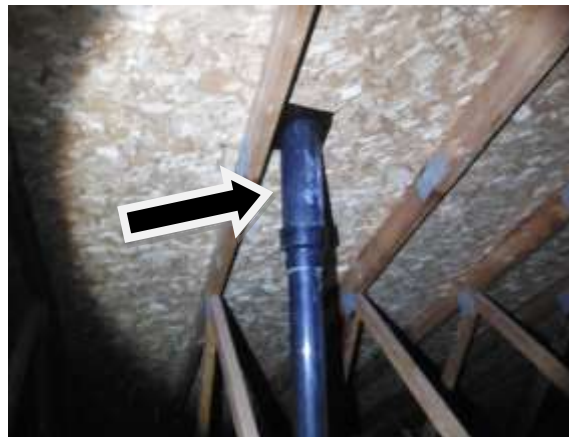
**Commentaires:** l'évent de ventilation favorise et assure l'évacuation des mauvaises odeurs du système d'égout de la résidence.

**Observations :** présent sur la toiture et fût observé à partir du sol ainsi que identifié dans l'entre-toit. Aucune anomalie n'a été constatée au moment de l'inspection.

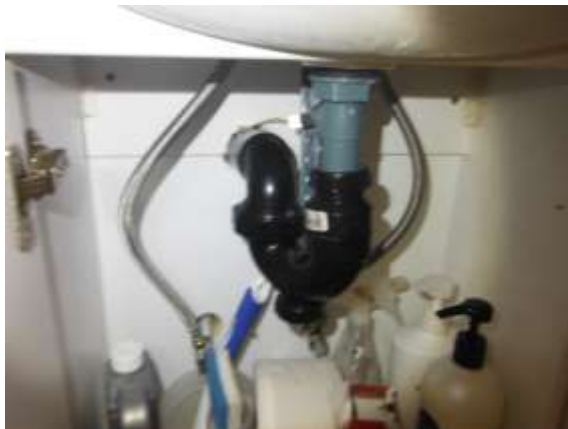
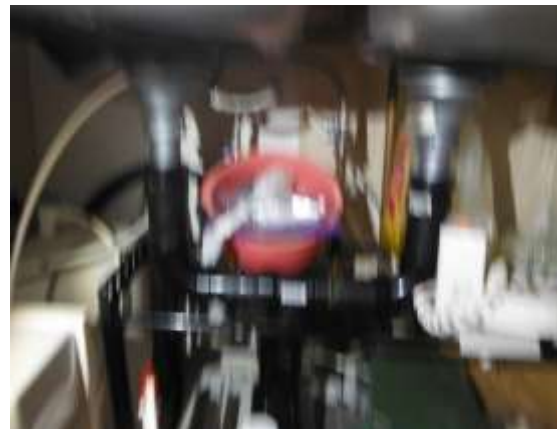
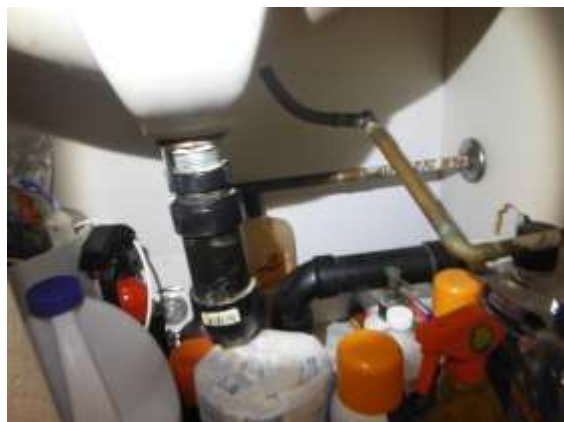
**ÉVIER CUISINE ET SALLES DE BAIN**

| <b>LES APPAREILS ET ROBINETS</b> | | |
|---|---|---|
| <b><u>COMMENTAIRES</u></b> : les valves d'alimentation étaient présentes et fonctionnels sous les évier de la cuisine ainsi que présentes dans les salles de bain. | | |

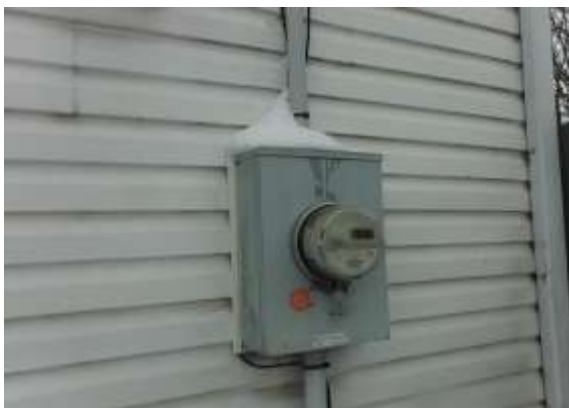
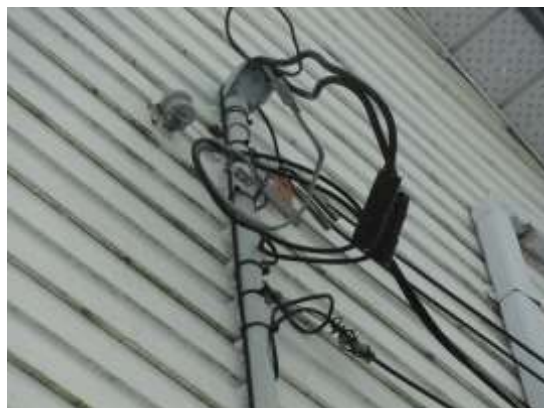
**Endroit situé :** au mur droit du bâtiment à 5 pieds du sol au mur.

**Commentaires :** nous avons vérifié le compteur d'hydro ainsi que le mât électrique et aucune anomalie n'a été soulignée.

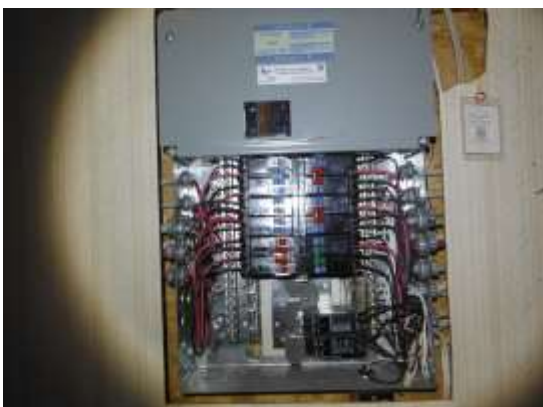
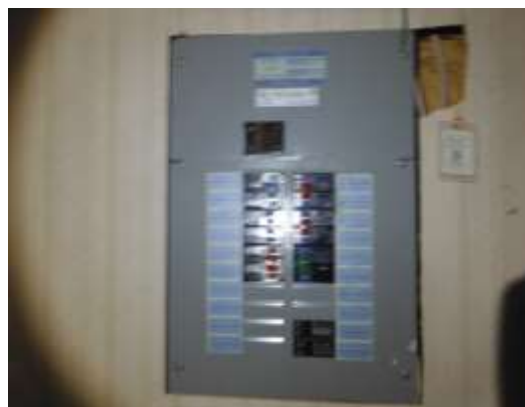
**PANNEAU DE MARQUE NOVA**

Faites inspecter votre panneau tous les 5 ans, ou plus souvent si votre maison est ancienne ou si vous remarquez des anomalies. Dans le cas présent aucune anomalie n'a été constatée au moment de l'inspection du panneau.

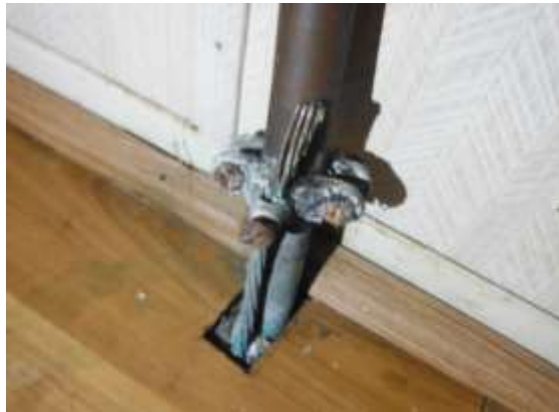
**Observations** : La mise à la terre (Ground) a été vérifiée. Le collet était en acier avec fil torsadé en cuivre

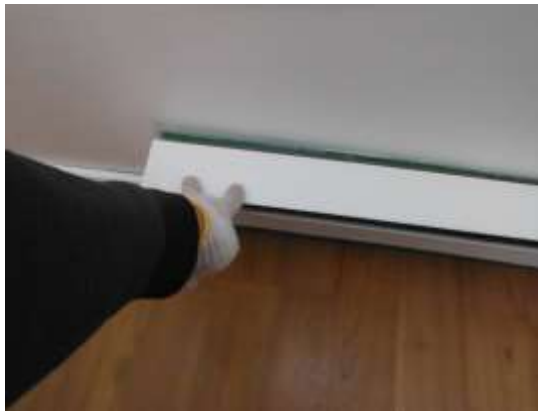
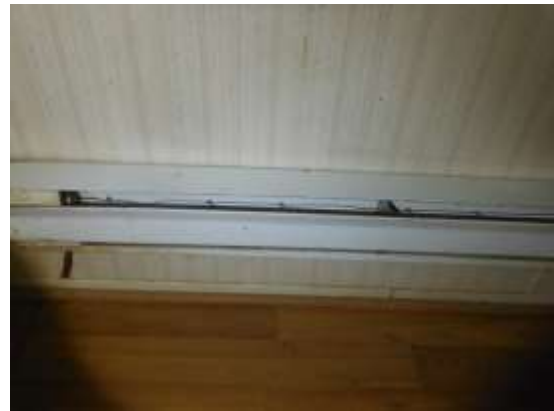
**Commentaires** : Nous avons testé l'ensemble des plinthes électriques et aucune anomalie n'a été constatée au moment de l'inspection.

**Recommandation** : fixer correctement la plinthe chauffante au mur dans la chambre au deuxième étage.

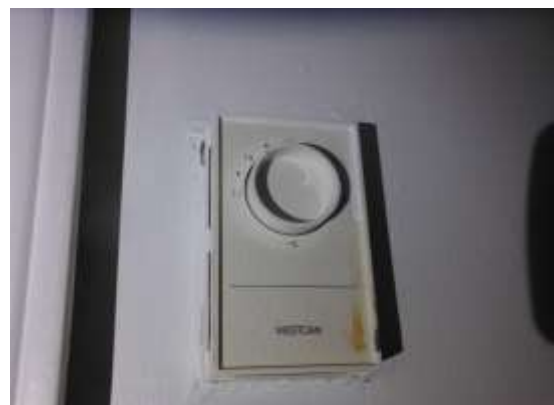
**Commentaires** : Aucune anomalie n'a été constatée au niveau des commandes murales.

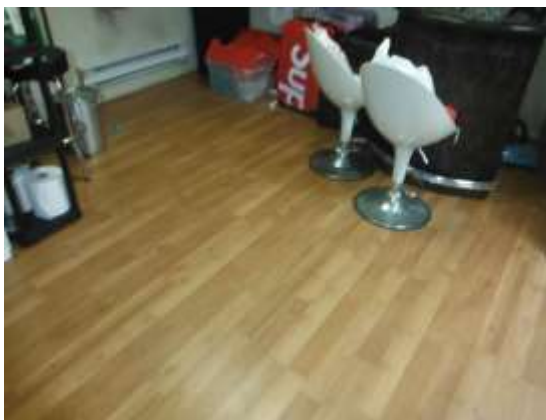
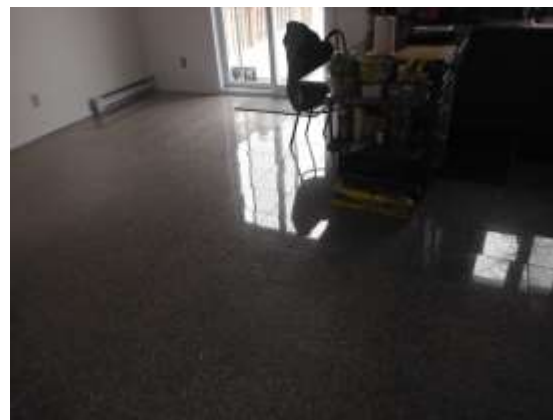
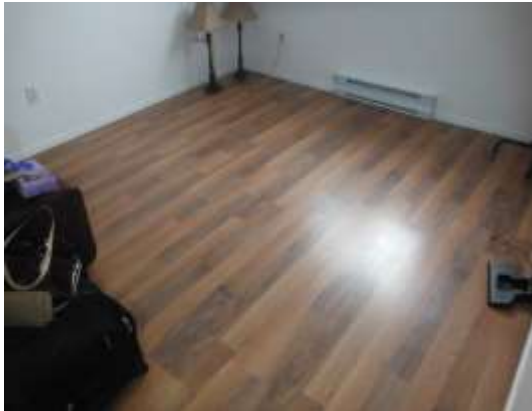
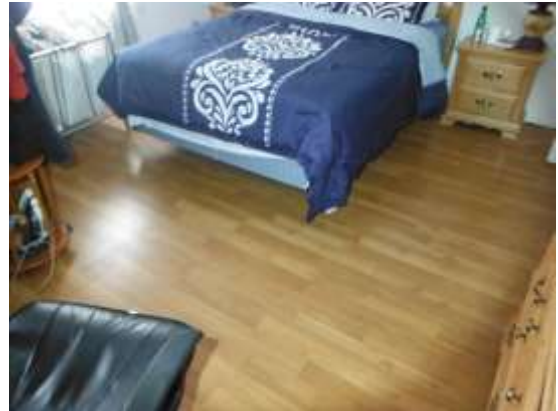
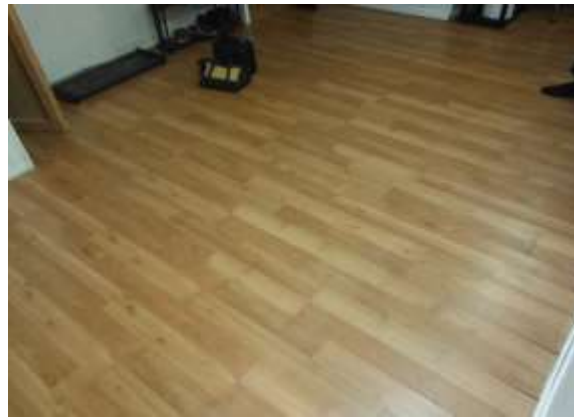
**Commentaires** : l'ensemble des revêtements de planchers étaient en bon état général.

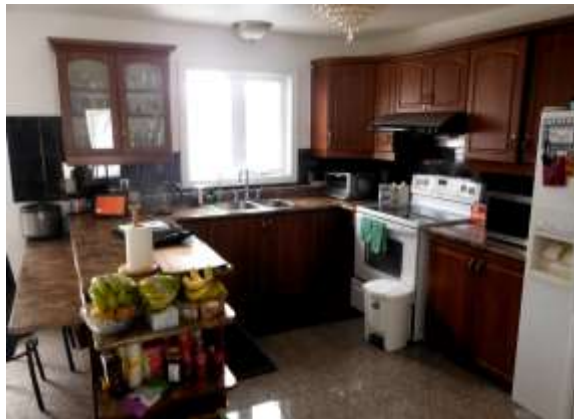
**Observations** : les portes et les caissons de la cuisine étaient en pvc avec des comptoirs en bois stratifiés.

**Commentaires** : l'ensemble des armoires de cuisine était en bonne état.

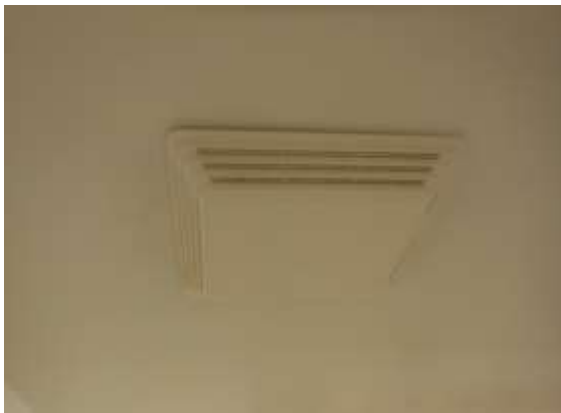
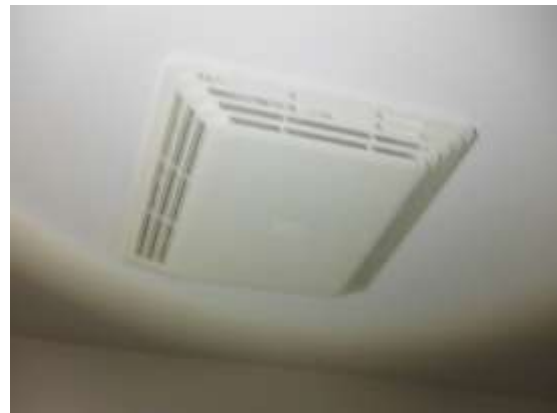
**Commentaires** : Les ventilateurs fonctionnaient adéquatement dans les salles de bain.

**CONSEIL PRATIQUE** : de nettoyer les grilles dans les salles de bains pour des meilleures évacuations de l'humidité s'il y a lieu.

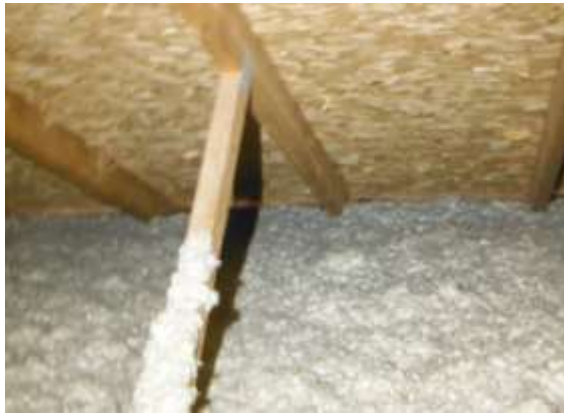
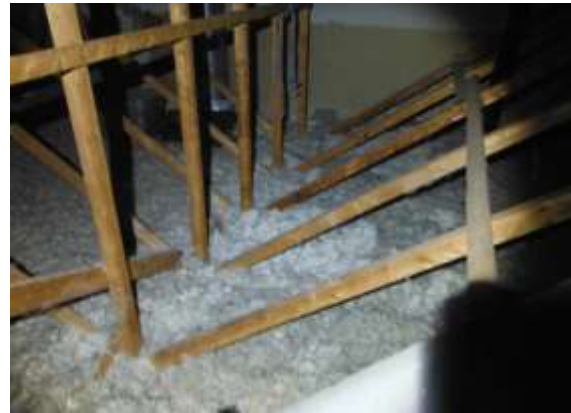
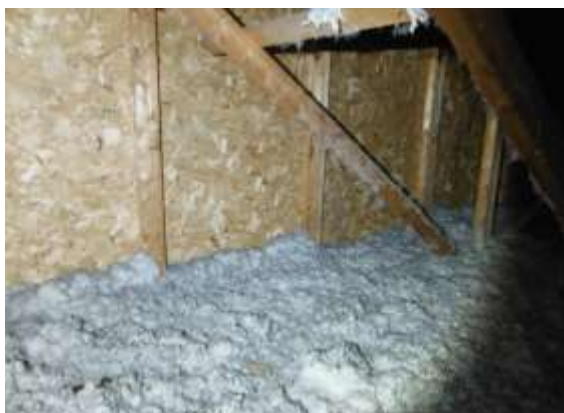
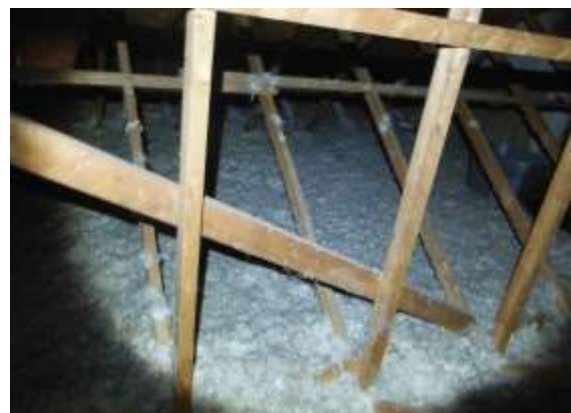
**Observations:** laines isolantes de type fibre de verre soufflées et des combles bien dégagés.

**Commentaires :** nous avons constaté la présence d'une quantité d'isolant ainsi que les combles des soffites étaient bien dégagés et ventilés. La ventilation de l'entre-toit était adéquate. Facteur isolant de +- R-32.

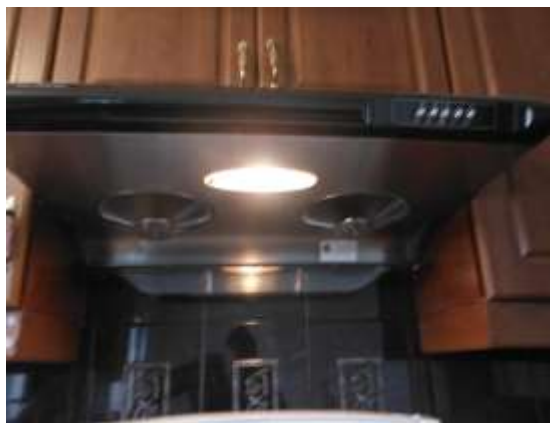
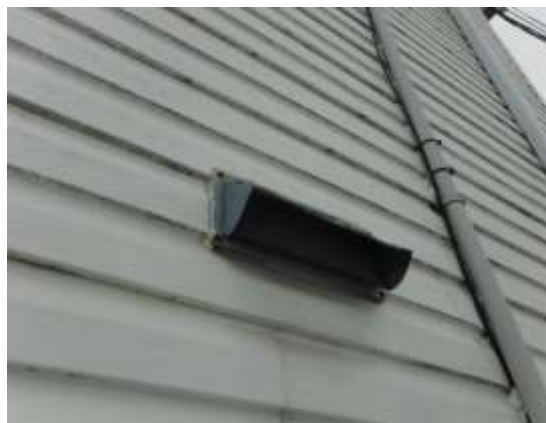
**Commentaires :** La hotte de la cuisinière a été vérifiée et testée fonctionnel et l'évacuation se faisait vers l'extérieur.

**CONSEIL ENTRETIEN :** nettoyer les filtres sous la hotte de cuisine deux fois par année.

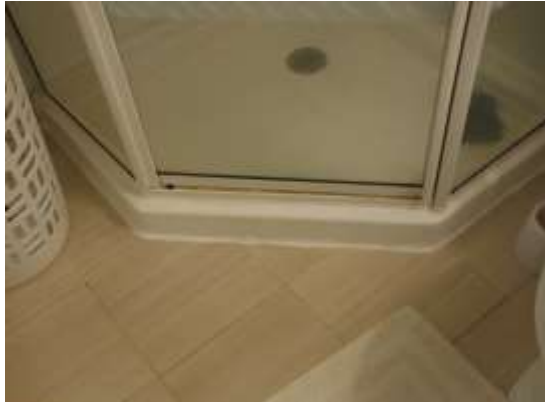
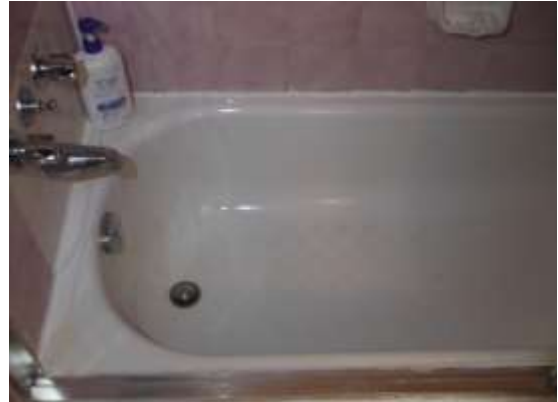
**Observations** : Nous avons vérifiés l'état des calfeutrages des baignoires et des douches. Le calfeutrage du bain était en bon état.
