土木建筑工程检测报告

嘉宇西苑 2#栋住宅楼裂缝等缺陷 及缺陷对结构安全影响检测鉴定报告

2019年8月5日

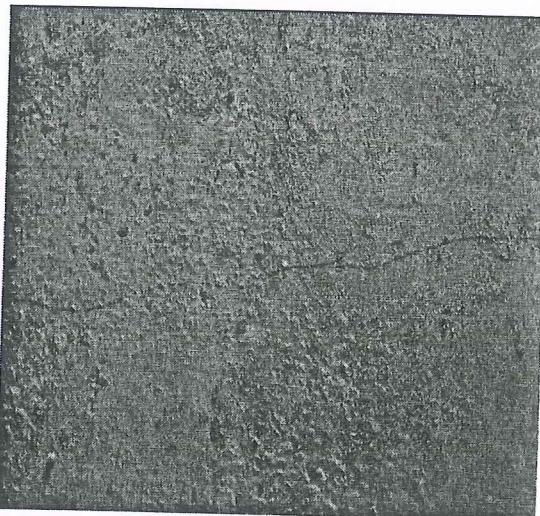
板切角裂缝, 以及板面跨中平行两侧梁方向的裂缝, 裂缝宽度在 0.1mm~0.2mm 左右。楼板裂缝典型情况如 30 层板 2-1/G-E 轴板底、4 层板 1-2/G-E 轴板底、3 层板 5-7/D-(1/C)轴板面, 现场典型情况见 11 照片~照片 14。

照片 11 3 层(1/C)-D/5-7 轴板面开裂情况

混凝土具有热胀冷缩的性质,当外部环境或结构内部温度发生变化时,混凝土将发生变形,本工程楼面板变形收到周边梁、墙约束,在结构内将产生应力,当应力超过混凝土抗拉强度时即产生温度裂缝。该房屋板面配筋为分离式配筋,板面负筋未贯通,配筋率小的跨中部位为薄弱部位,易产生裂缝,该裂缝属于温差应力、材料收缩引起的变形裂缝;

楼板裂缝采用专用结构灌注胶和封闭胶按照《混凝土结构加固设计规范》GB 50367-2013 要求进行灌注和封闭进行补强处理。
