嘉宇西苑 1#栋住宅楼裂缝等缺陷 及缺陷对结构安全影响检测鉴定报告

湖南湖大土木建筑工程检测有限公司

2019年8月5日

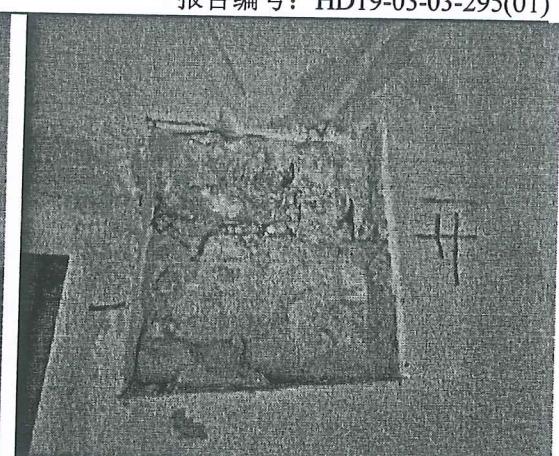
4) 墙体除上述几种裂缝外,尚存在门窗洞口附近为主的水平和斜向裂缝,裂缝宽度一般在 0.1mm~0.3mm 左右,选取部分门窗洞口墙体凿除粉刷层确认砖块未开裂,裂缝典型情况如 25 层(1/13)/E-F 轴门角、10 层(1/18)/(1/G)-(1/L)轴门角,现场典型情况见照片 11~照片 12。

照片 12 10 层(1/18)/(1/G)-(1/L)轴
门角裂缝情况

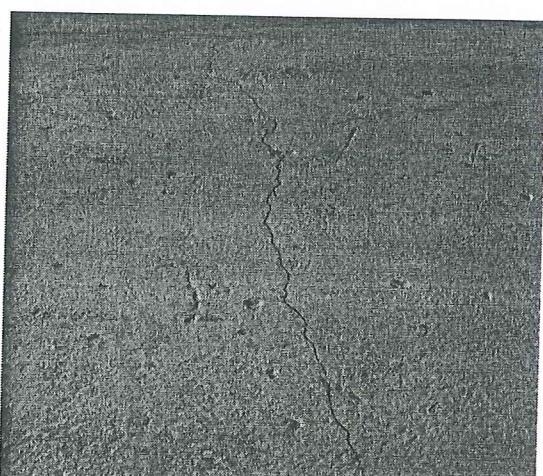
板切角裂缝, 以及板面跨中平行两侧梁方向的裂缝, 裂缝宽度在 0.1mm~0.2mm 左右。楼板裂缝典型情况如 31 层板 2-4/G-E 轴板底、30 层板 5-7/G-E 轴板面, 现场典型情况见照片 13~照片 16。

照片 14 30 层 5-7/G-E 轴楼板
板面裂缝情况

楼板裂缝采用专用结构灌注胶和封闭胶按照《混凝土结构加固设计规范》GB 50367-2013 要求进行灌注和封闭进行补强处理。

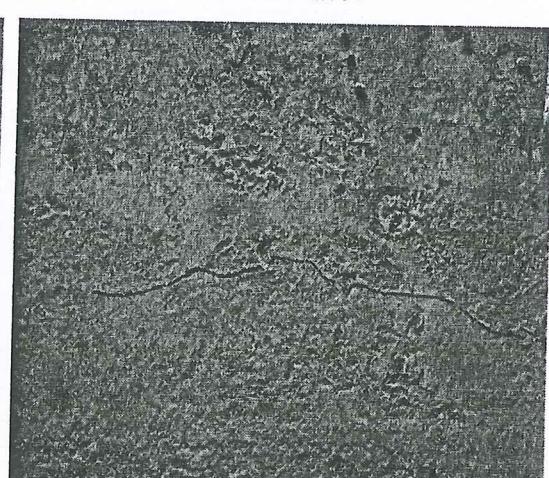
照片 16 30 层 5-6/G-M 轴楼板
板面裂缝情况
