### 三、检测结果

#### 1、裂缝情况调查

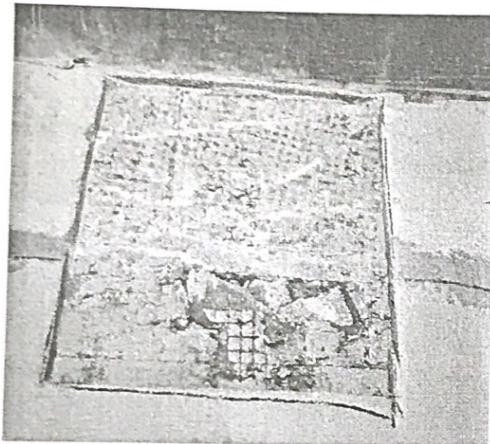
1) 墙体水平裂缝: 对 1#栋住宅楼抽测各房间进行入户检测,根据水平裂缝发生的部位,查阅图纸和选取部分裂缝凿除粉刷层可知,水平裂缝发生的位置为: 钢筋混凝土梁与填充墙交界部位、填充墙水平灰缝部位,钢筋混凝土梁与填充墙交界部位布置有钢丝网,钢丝网宽度在 250mm~300mm 之间,钢丝网大致对中界面布置,钢丝网眼大小为 15mm×15mm。水平裂缝典型情况如 29 层 39-40/(1/L) 轴梁与填充墙交界、24 层 29-31/D 轴填充墙,现场典型情况见照片 1~照片 4;

照片 1 29 层 39-40/(1/L)轴梁与填充墙  
交界处裂缝情况

由于填充墙砌块、墙面抹灰砂浆、混凝土的线胀系数相差大，当环境温度发生变化时，三者的变形不一致，彼此间相互约束而产生约束应力，当抹灰砂浆产生的约束应力超过其抗拉强度时，在混凝土梁、剪力墙与填充墙界面产生温度收缩或胀缩水平裂缝，这是水平及竖向裂缝产生的主要原因；其次也与墙体粉刷层和砂浆灰缝偏厚易开裂有关；

将墙体裂缝两侧各不少于 150mm 粉刷层凿除至砌体基层面，用抗裂砂浆将凿出砌体粗糙面打底填充压实，沿裂缝长度方向满布Φ0.8 钢丝网（网眼尺寸不大于 10×10），然后粉同原粉刷层厚抗裂（膨胀）砂浆进行处理，再用弹性腻子罩面满挂网格布两边搭到腻子层 5cm，最后两遍内墙腻子打磨上漆。对于梁底与填充墙不密实处，应先灌实。

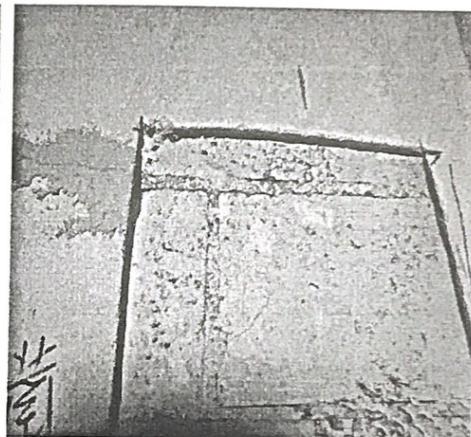
照片 2 24 层 29-31/D 轴填充墙  
沿水平灰缝开裂情况

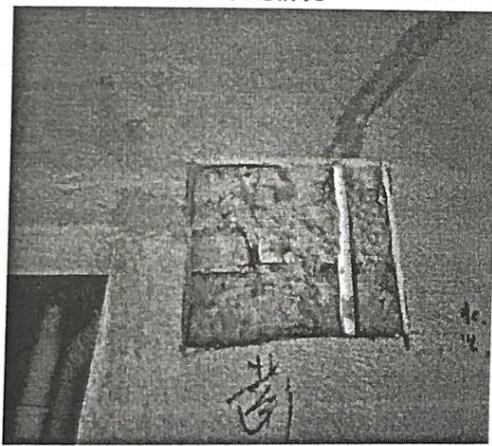
2) 墙体竖直裂缝: 对 1#栋住宅楼抽测各房间进行入户检测,根据竖直裂缝发生的部位,查阅图纸和选取部分裂缝凿除粉刷层可知,竖直裂缝发生的位置为: 钢筋混凝土剪力墙与填充墙交界部位、填充墙内埋线管部位,钢筋混凝土剪力墙与填充墙交界部位布置有钢丝网,钢丝网宽度在 250mm~300mm 之间,钢丝网大致对中界面布置,钢丝网眼大小为 15mm×15mm。竖直裂缝典型情况如 22 层 33-35/B 轴墙、33 层 39/D-G 轴墙,现场典型情况见照片 5~照片 8;

照片 7 24 层(1/18)/(1/G)-(1/L)轴填充墙  
内埋线管处开裂情况

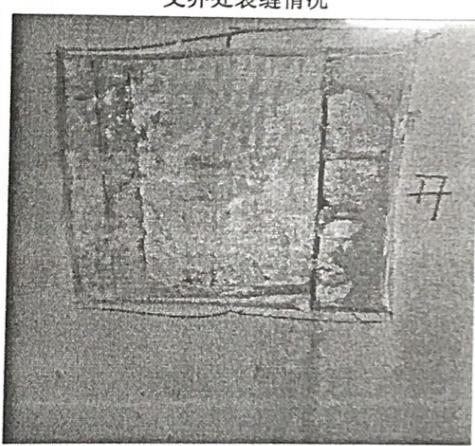
照片 8 10 层 14-16/N 轴剪力墙与填充墙  
交界处裂缝情况

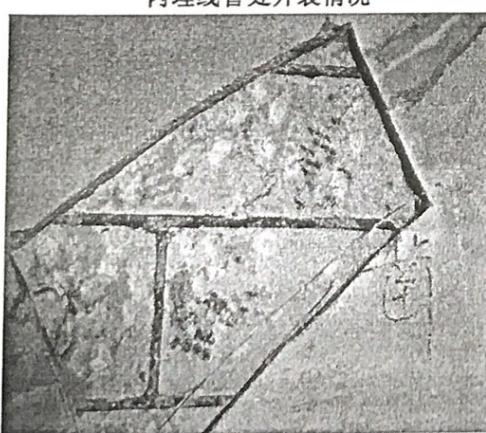
3) 墙体斜裂缝: 部分墙体存在斜裂缝,斜裂缝均出现在填充墙墙体部位,大部分裂缝呈墙体两侧对称开裂,裂缝宽度一般在 0.1mm~0.3mm 左右,选取部分墙体凿除粉刷层确认混凝土加气块开裂。斜裂缝典型情况如 33 层 39-40/(1/L) 轴填充墙、15 层 7-11/F 轴填充墙,现场典型情况见照片 9~照片 10;

照片 9 33 层 39-40/(1/L)轴填充墙  
斜裂缝情况

由于温度升高时，混凝土楼（屋）面板出现热胀变形，对下部填充墙产生水平推力，当推力超过砌体砂浆强度时，即出现裂缝；
