土木建筑工程检测报告

嘉宇西苑 9#栋住宅楼裂缝等缺陷 及缺陷对结构安全影响检测鉴定报告

2019年8月5日

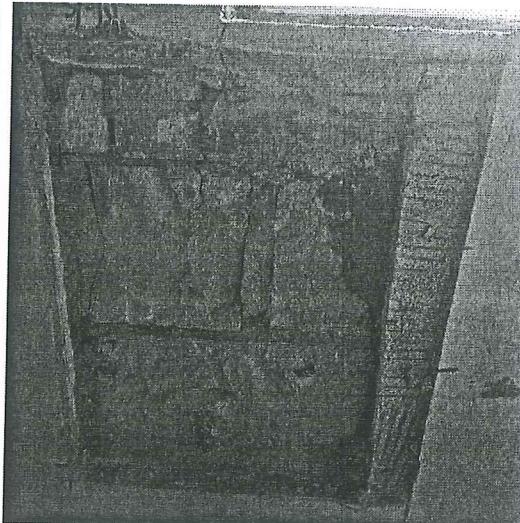
2) 墙体竖直裂缝: 对 9#栋住宅楼抽测各房间进行入户检测,根据竖直裂缝发生的部位,查阅图纸和选取部分裂缝凿除粉刷层可知,竖直裂缝发生的位置为:钢筋混凝土剪力墙与填充墙交界部位、填充墙竖向灰缝部位、填充墙线槽部位,钢筋混凝土剪力墙与填充墙交界部位布置有钢丝网,钢丝网宽度在 250mm~300mm 之间,钢丝网大致对中界面布置,钢丝网眼大小为 15mm×15mm。竖直裂缝典型情况如 13 层墙 43-45/M 轴、18 层墙 24-26/H 轴、25 层墙 1-2/T 轴,现场典型情况见照片 2~4;

照片 4 18 层墙 24-26/H 轴窗角填充墙
沿灰缝竖向裂缝情况

由于填充墙砌块、墙面抹灰砂浆、混凝土的线胀系数相差大, 当环境温度发生变化时, 三者的变形不一致, 彼此间相互约束而产生约束应力, 当抹灰砂浆产生的约束应力超过其抗拉强度时, 在混凝土梁、剪力墙与填充墙界面产生温度收缩或胀缩水平裂缝, 这是水平及竖向裂缝产生的主要原因; 其次也与墙体粉刷层和砂浆灰缝偏厚易开裂有关;

将墙体裂缝两侧各不少于 150mm 粉刷层凿除至砌体基层面，用抗裂砂浆将凿出砌体粗糙面打底填充压实，沿裂缝长度方向满布Φ0.8 钢丝网（网眼尺寸不大于 10×10），然后粉同原粉刷层厚抗裂（膨胀）砂浆进行处理，再用弹性腻子罩面满

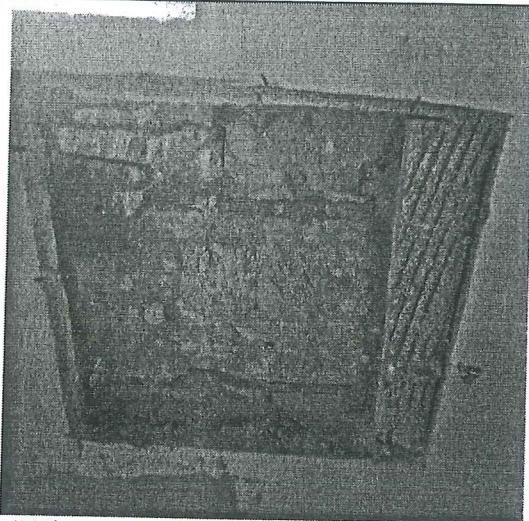
3) 墙体斜裂缝: 墙体斜裂缝主要出现在门窗洞口附近的填充墙部位,部分裂缝呈墙体两侧对称开裂,绝大部分裂缝宽度在 0.1mm~0.3mm 之间,选取部分开裂墙体凿除粉刷层,确认砌块有开裂。斜裂缝典型情况如 13 层墙 40/M-V 轴、19 层墙 13-15/G 轴、30 层墙(1/13)-19/L 轴,现场典型情况见照片 5~13;

照片 11 18 层墙 24-25/X 轴窗角填充墙
斜裂缝情况

门窗洞口转角是应力集中的部位, 当温度变化时, 引起材料的冷缩, 在洞口阴角处产生较大的应力集中而使墙体在该处出现裂缝;
