土木建筑工程检测报告

湖南湖大土木建筑工程检测有限公司

嘉宇西苑 7#栋住宅楼裂缝等缺陷 及缺陷对结构安全影响检测鉴定报告

湖南湖大土木建筑工程检测有限公司
 Civil Engineering Inspection and Test Limited Company of Hunan University
 报告编号: HD19-03-03-295(04)

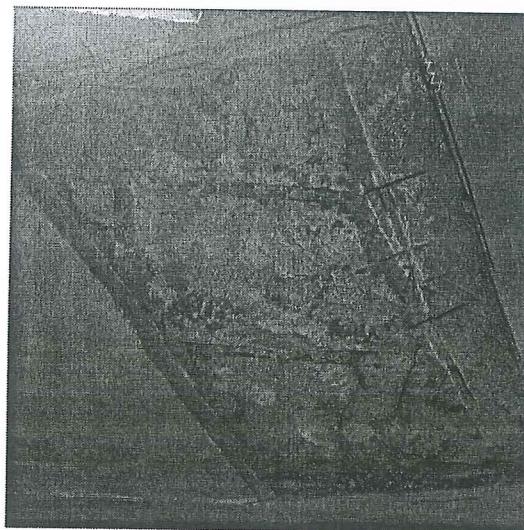
3) 墙体斜裂缝: 墙体斜裂缝主要出现在门窗洞口附近的填充墙部位,部分裂缝呈墙体两侧对称开裂,绝大部分裂缝宽度在 0.1mm~0.3mm 之间,选取部分开裂墙体凿除粉刷层,确认砌块有开裂。斜裂缝典型情况如 2 层墙 11-13/G 轴、20 层墙 42-(1/43)/R 轴、31 层墙 1-2/J 轴,现场典型情况见照片 7~12;

照片 7 31 层墙 1-2/J 轴窗角填充墙
斜裂缝情况

门窗洞口转角是应力集中的部位,当温度变化时,引起材料的冷缩,在洞口阴角处产生较大的应力集中而使墙体在该处出现裂缝;

将墙体裂缝两侧各不少于 150mm 粉刷层凿除至砌体基层面, 用抗裂砂浆将凿出砌体粗糙面打底填充压实, 沿裂缝长度方向满布Φ0.8 钢丝网 (网眼尺寸不大于 10×10), 然后粉同原粉刷层厚抗裂 (膨胀) 砂浆进行处理, 再用弹性腻子罩面满挂网格布两边搭到腻子层 5cm, 最后两遍内墙腻子打磨上漆。对于梁底与填充墙不密实处, 应先灌实。

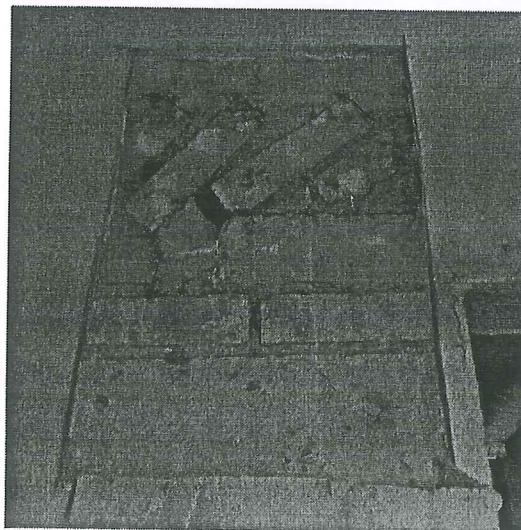
照片 9 2 层墙 7-(1/12)/L 轴门角填充墙
斜裂缝情况

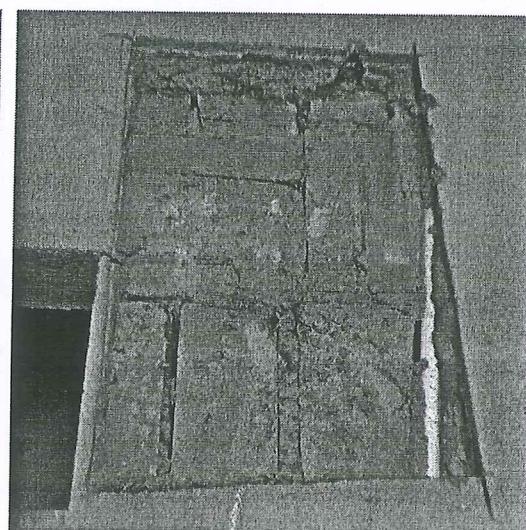
照片 10 20 层墙 24-26/P 轴门角填充墙
斜裂缝情况

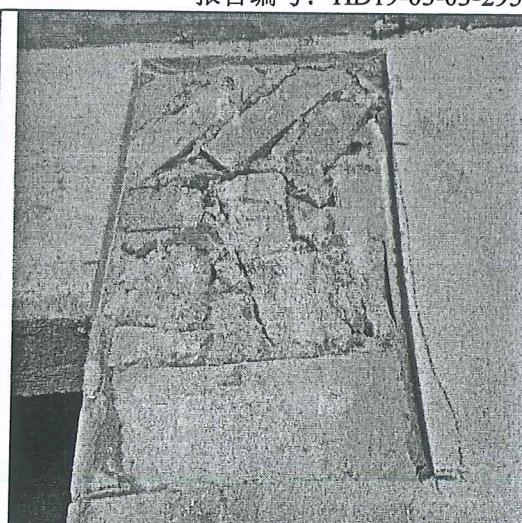
照片 12 31 层墙 1-2/T 轴门角填充墙
斜裂缝情况
