土木建筑工程检测报告

嘉宇西苑 8#栋住宅楼裂缝等缺陷 及缺陷对结构安全影响检测鉴定报告

湖南湖大土木建筑工程检测有限公司
2019年8月5日

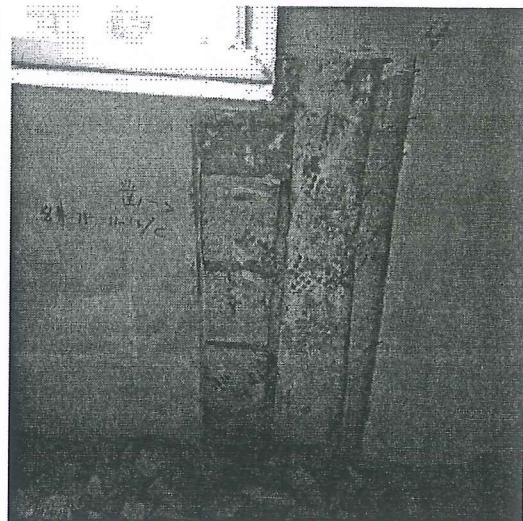
2) 墙体竖直裂缝: 对 8#栋住宅楼抽测各房间进行入户检测, 根据竖直裂缝发生的部位, 查阅图纸和选取部分裂缝凿除粉刷层可知, 竖直裂缝发生的位置为: 钢筋混凝土剪力墙与填充墙交界部位、填充墙竖向灰缝部位、填充墙线槽部位, 钢筋混凝土剪力墙与填充墙交界部位布置有钢丝网, 钢丝网宽度在 250mm~300mm 之间, 钢丝网大致对中界面布置, 钢丝网眼大小为 15mm×15mm。竖直裂缝典型情况如 7 层墙 11-13/G 轴、7 层墙 11-13/C 轴、9 层墙 27-29/AC 轴, 现场典型情况见照片 3~5;

照片 4 7 层墙 11-13/C 轴剪力墙与填充墙
交界处竖向裂缝情况

由于填充墙砌块、墙面抹灰砂浆、混凝土的线胀系数相差大，当环境温度发生变化时，三者的变形不一致，彼此间相互约束而产生约束应力，当抹灰砂浆产生的约束应力超过其抗拉强度时，在混凝土梁、剪力墙与填充墙界面产生温度收缩或胀缩水平裂缝，这是水平及竖向裂缝产生的主要原因；其次也与墙体粉刷层和砂浆灰缝偏厚易开裂有关；

将墙体裂缝两侧各不少于 150mm 粉刷层凿除至砌体基层面, 用抗裂砂浆将凿出砌体粗糙面打底填充压实, 沿裂缝长度方向满布Φ0.8 钢丝网 (网眼尺寸不大于 10×10), 然后粉同原粉刷层厚抗裂 (膨胀) 砂浆进行处理, 再用弹性腻子罩面满挂网格布两边搭到腻子层 5cm, 最后两遍内墙腻子打磨上漆。对于梁底与填充墙不密实处, 应先灌实。

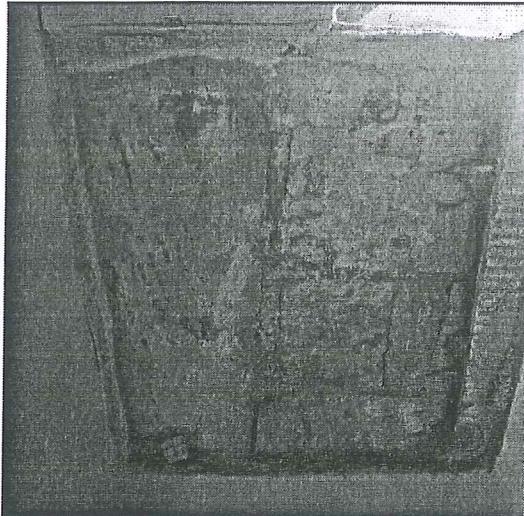
照片 5 9 层墙 27-29/AC 轴剪力墙与填充墙
交界处竖向裂缝情况
