Menurunkan Potensi Kecelakaan Kerja di Acid Dilution

PT CENTURY BATTERIES INDONESIA

SGA JAKSEL EHS Departement

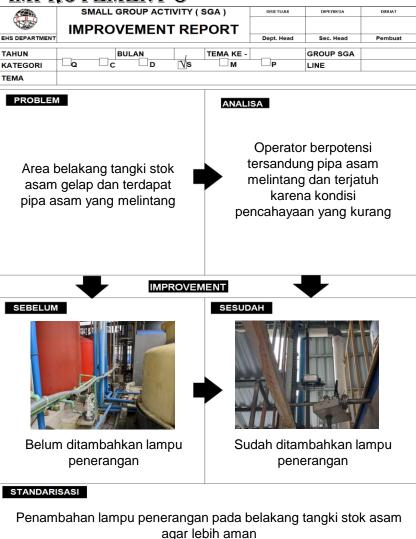
IMPROVEMENT 4

NO.	TEMUAN & POTENSI BAHAYA	STOP	5 4 5 11 7				
		SIX RANK FAKT		FAKTOR	WHY 1	WHY 2	WHY 3
4	Operator berpotensi terjatuh dari lantai 2 stok penyimpanan asam pekat	D	A25	MAN MACHINE METHODE MATERIAL ENVIRONMENT	Area lantai 2 stok asam pekat sempit	Platform lantai 2 stok asam pekat tidak rata	
5	Operator berpotensi terjatuh saat akan membuka valve transfer asam yang berada di belakang tangki stok asam	D	B15	MAN MACHINE METHODE MATERIAL ENVIRONMENT	Tidak terlihat pipa yang melintang	Kondisi area gelap karena tidak ada lampu penerangan	
6	Operator berpotensi kejatuhan benda dari Stok asam pekat yang berada di lantai 2	В		MAN MACHINE METHODE MATERIAL ENVIRONMENT	Kejatuhan benda dari tempat penyimpanan stok asam pekat	Belum ada toe board pada pagar penyimpanan asam pekat

EHS DEPARTMENT		A	S HUN PLAN		DEPT/L	INE			
NO	TEMUA	N & POTENSI	PENANGGULANGAN /	RANKING		PIC	SCHEDULE	PROGRESS	
NO	BAHAYA		COUNTERMEASURE	BEFORE	AFTER PIC		FINISH	PROGRESS	
1	Ada covern	nsfer asam tidak ya operator terkena paparan	Dibuatkan cover pompa Transfer asam	A19	B12	Rizki	28 Apr 2022		
2	Covernya o	r asam tidak ada perator terkena paparan	Dibuatkan cover pada Pipa transfer asam	A19	B12	Nonik	28 Apr 2022		
3	Tray kabel y Operator be	oa chiller dan vang melintang rpotensi terjatuh ati area tersebut	Dibuatkan pagar pembatas	B15	C8	Hasan	29 Apr 2022		
4	Tempat pengecekan stok Asam pekat sempit operator Berpotensi terjatuh		Menambahkan Platfrom tambahan	A25	B18	Sub khan	30 Apr 2022		
5	Pencahayaan yang kurang Pada area belakang tangki Asam berpotensi operator Terjatuh saat beraktifitas		Penambahan lampu penerangan	A15	C8	Ihan	03 Mei 2022		
6	Tidak ada toe board pada Tempat penyimpanan stok Pekat operator berpotensi Kejatuhan benda dari atas		Penambahan toe board Pada pagar tempat stok Asam pekat	B15	C8	Dedi R	03 Mei 2022
