## ORDEM DE SERVIÇO

### BETO REFRIGERAÇÃO E CLIMATIZAÇÃO

Centro médico odontológico domingos Lourenço

| Orientação | Reparo serpentina evaporadora entrada centro médico | | |

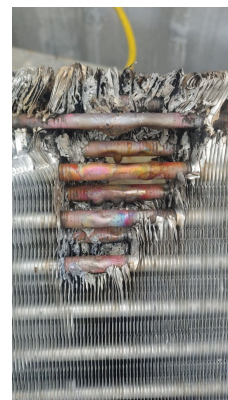
serpentina está com vazamento devido ao desgaste do tempo de uso do equipamento de ar-condicionado Piso Teto 60000Bths modelo Elgin

serpentina com vários pontos de vazamento

| QUAL FOI O SERVIÇO EXECUTADO? | Reparo vazamento evaporadora |
