## ORDEM DE SERVIÇO

### BETO REFRIGERAÇÃO E CLIMATIZAÇÃO

clínica materna infantil Domingos Lourenço

Tarefa 74974242

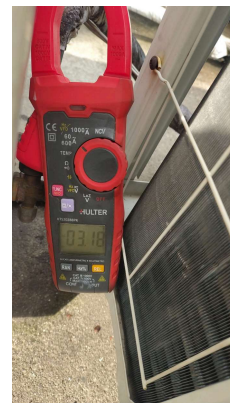
amperagem 3,1 dentro das normas técnicas

| QUAL FOI O SERVIÇO EXECUTADO? | Troca rolamento motor ventilador, condensadora |
