## Kanzleinotiz Erstgespräch

Datum: 28.05.2026 Mandanten: Marianne Albers und Dr. Henning Albers, Rosengartenstraße 17, 50996 Köln  
Gegenseite: Stefan und Lara Kessler, Rosengartenstraße 19, 50996 Köln  
Bearbeiterin: RAin Johanna Welling

## Grundstücke, Lage und Grenze

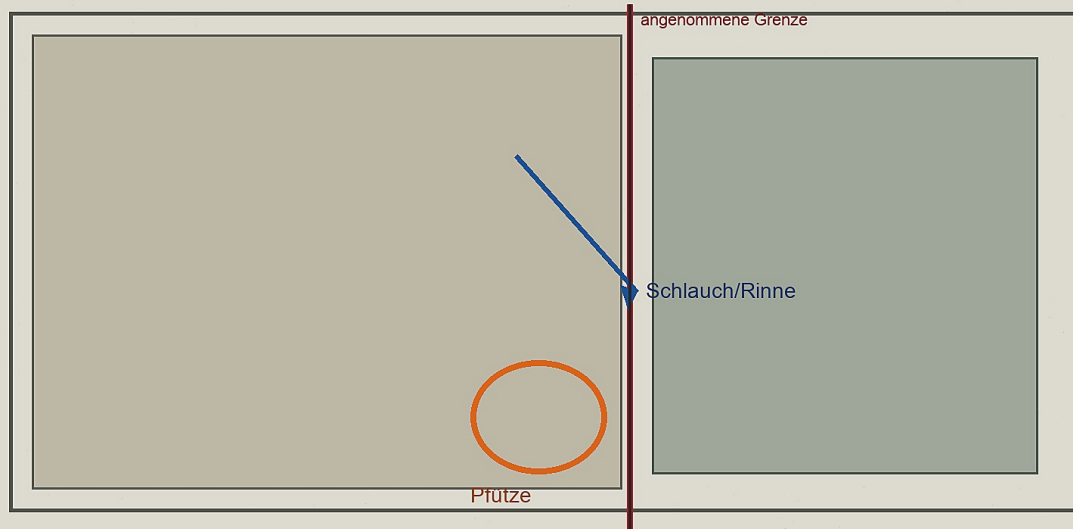
### Rosengartenstraße 17/19 · Dachrinne nach Starkregen

Wasserlauf unklar: grauer Schlauch liegt auf der Grenzseite, Pfützenbildung am Lichtschacht. Aufnahme 22.08.2025, ca. 18:05 Uhr.

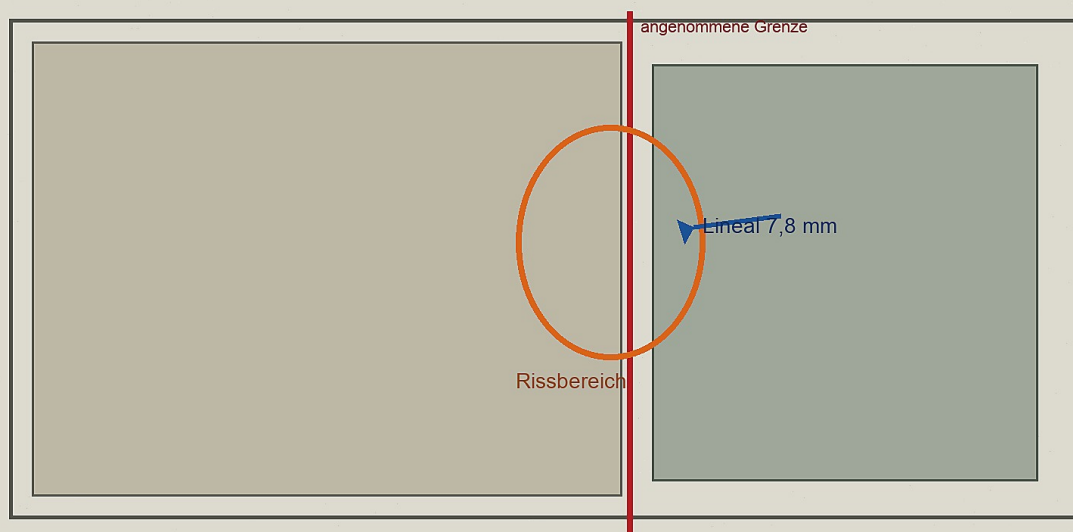
### Grenzmauer · Risslineal 26.08.2025

16:05 Uhr: Grenzmauer. Sachverständiger Walter misst an drei Rissen, aber ohne Bauteilöffnung. Der breiteste sichtbare Riss liegt bei 7,4 mm. Er sagt mündlich, die Veränderung seit August sei "auffällig, aber ohne Ursachenfeststellung nicht eindeutig".

Riss wirkt seit Mai breiter, aber Messpunkt ist nicht exakt identisch. Unklar, ob Poolgrube, Wurzeldruck oder Starkregen ursächlich.

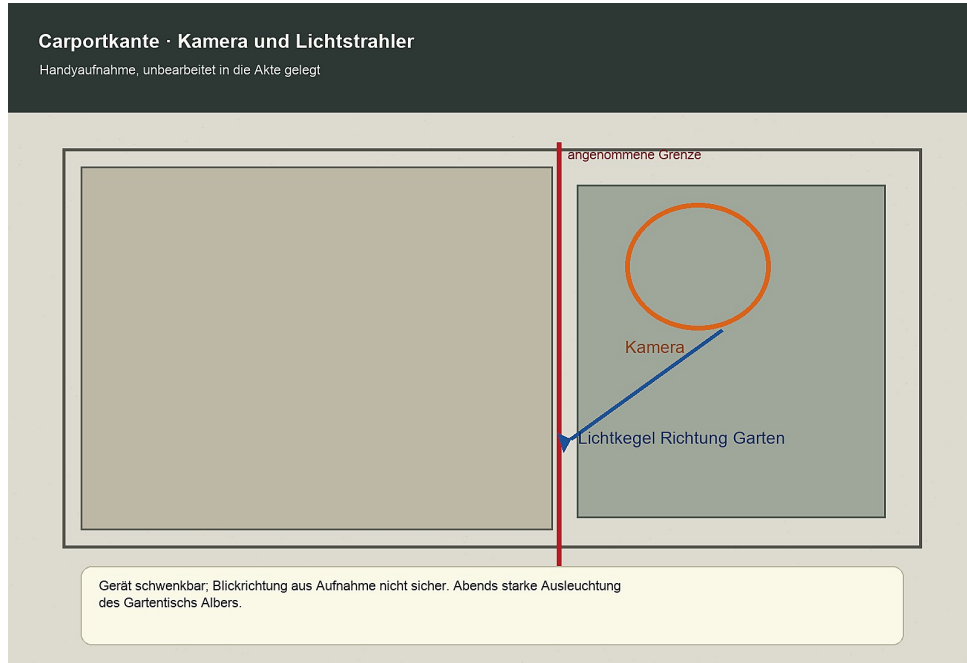
Anlage 1: Kamera-/Lichtstrahlerposition an der Carportkante

Seit Anfang Oktober 2025 ist am Carport der Kesslers eine Kameraattrappe oder echte Kamera montiert. Die Albers sagen, der Erfassungswinkel zeige teilweise auf ihren Gartenweg und die Terrassentür. Herr Kessler behauptet, die Kamera erfasse ausschließlich seinen Stellplatz und sei wegen "Sachbeschädigungen durch unbekannte Dritte" erforderlich.
