DOKUMENTointi

MÄRKÄTILA-ASENTAJAN TYÖKOHDIPÄIVÄKIRJA

Tutkimusraportti

Rakenteiden kosteusmittaus

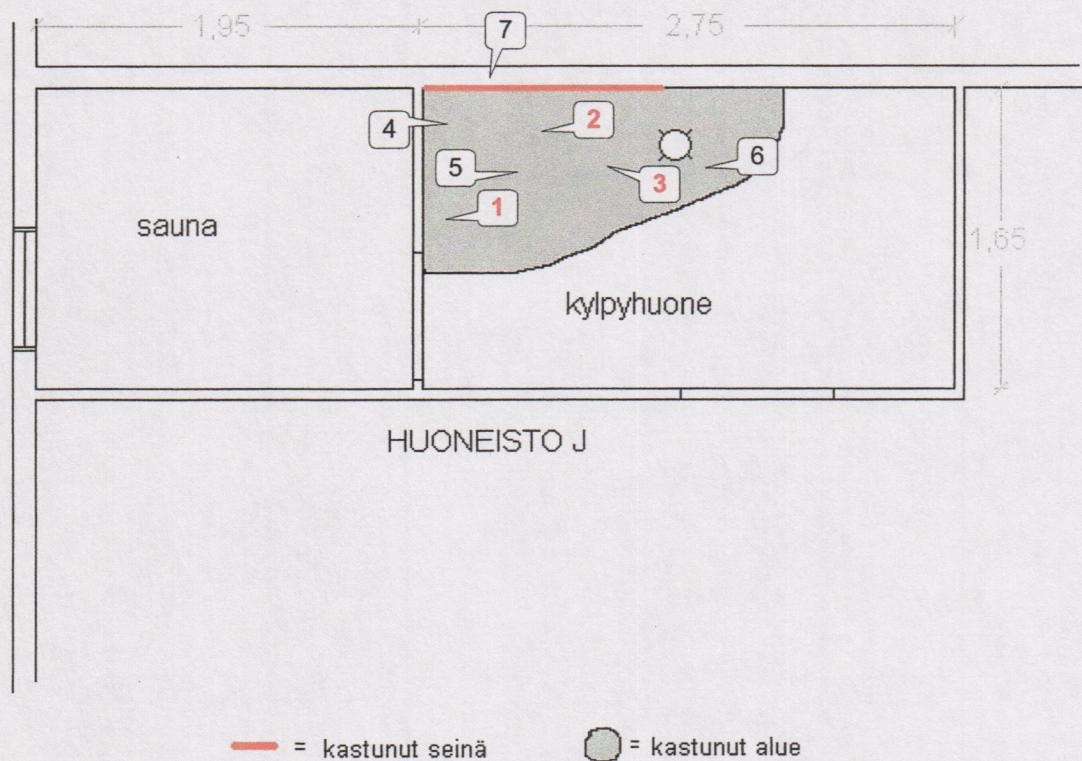
Normaalialla korkeammat mittapisteiden arvot on merkitty punaisella.
Piirros on suuntaa-antava, ei mittakaavassa.

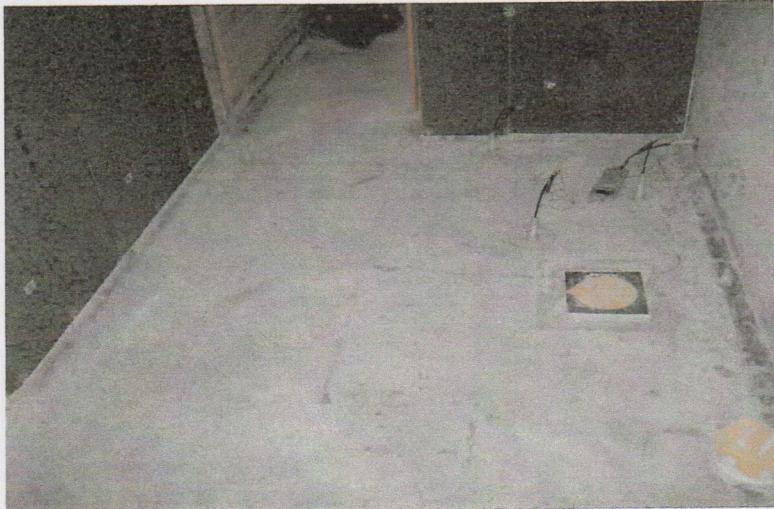
Kuva 1

Huoneisto J, kylpyhuone
