EDF PETITE HYDRO

24. Barrage de Mauzac

Pile RG transbordeur à batardeaux

**DIAGNOSTIC GÉNIE-CIVIL**

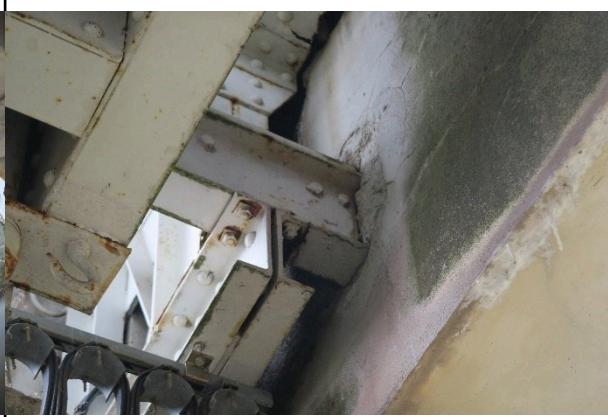
Figure 13 : scellement de la structure métallique  
dans le chevêtre/culée de la pile RG. Vue depuis  
l'aval, coté Dordogne

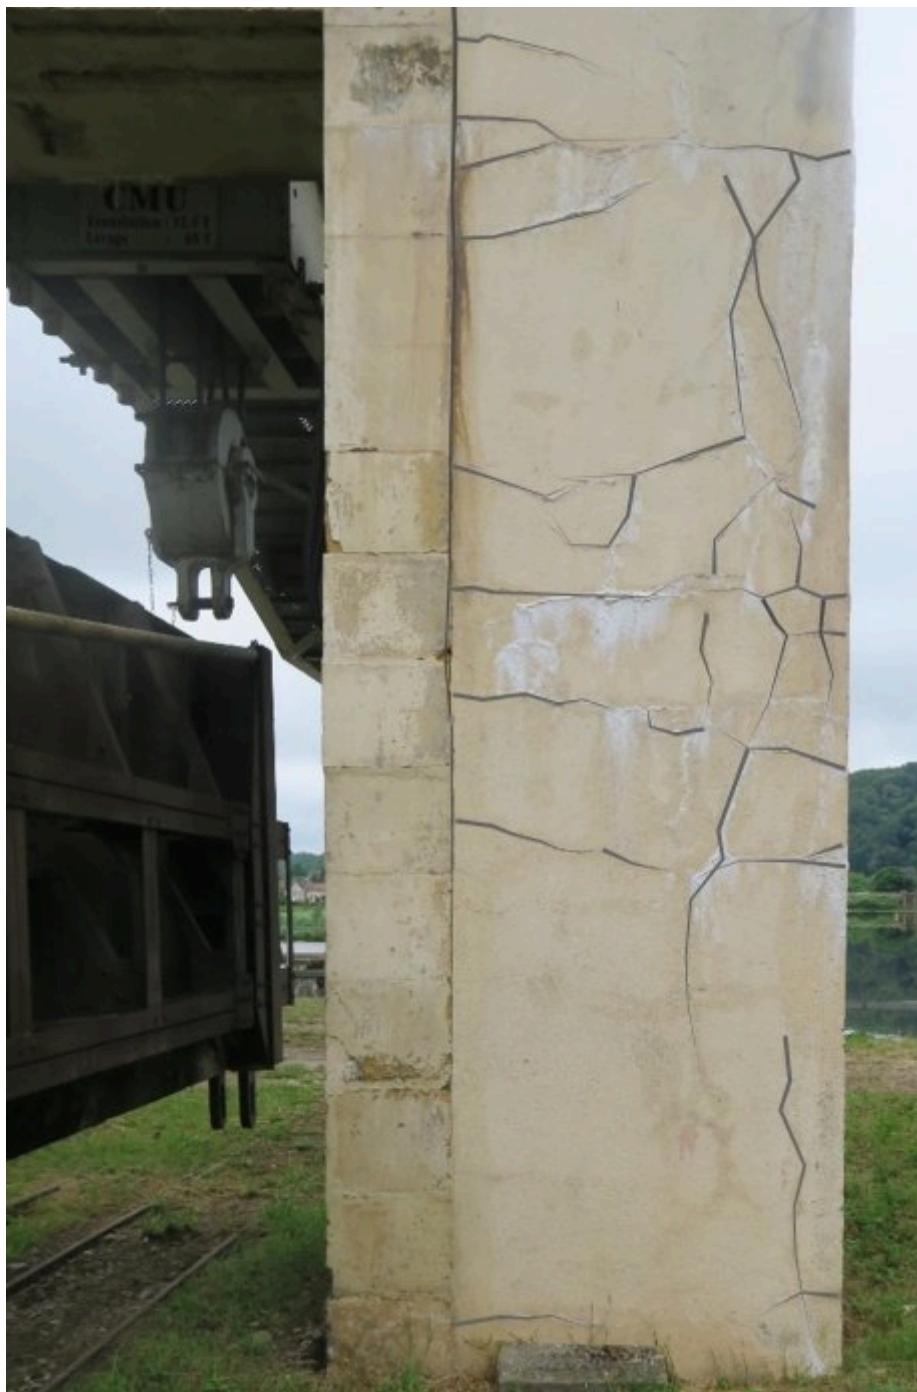
La dégradation principale est constituée par un empilement de fissures sur toute la hauteur de l'ouvrage et l'ensemble des parements. Les fissures les plus basses sont les plus remplies de calcite. Ces fissures naissent (ouverture maximale) aux angles façade/pignon des pied-droits et à la jonction avec le placage en pierre de taille. Elles ont une direction proche de l'horizontale puis se propagent et divaguent vers le centre de l'ouvrage. Il y a quelques fissures verticales qui collectent préférentiellement l'eau de pluie et accumulent la calcite dans les fissures horizontales qu'elles traversent. Leur profondeur n'intéresse qu'une partie du parement : sur les fissures d'ouverture maximale (1,2 mm), la profondeur n'était que de 16 mm, alors que l'épaisseur du parement (enduit ≠ béton) est estimée à 5 cm d'après les 2 sondages S1 et S2 réalisés sur site.

Figure 14 : pied-droit amont, façade F1 côté berge -> soulignement (par croquis) de la fissuration principale.

L'origine de ces fissures semble plus provenir d'un phénomène mécanique que d'un phénomène de RGI. En effet, la grande raideur de l'enduit ainsi que sa forte cohésion avec le béton sous-jacent amènent à penser à des fissures type retrait/dilatation constraint, soit au jeune âge (défaut de cure juste après la réalisation) ou durant les 100 ans d'exposition aux aléas. L'action des extrema climatiques (différentiels de température  $\Delta\theta$ , gel/dégel) provoque à coup sûr des fissurations dans les enduits très riches en liants.

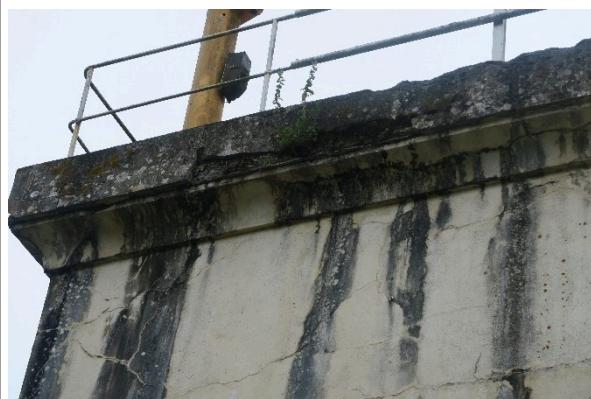
la corniche haute est fissurée. Ces fissures ont augmenté de volume, sans doute sous l'effet du gel. Cela a fini par créer des éclats, dont certains sont sévères. Ceux-ci sont localisés en face opposée au plan d'eau amont : faut-il en déduire que le gel y a été plus intense ? La réalisation a pu souffrir d'une baisse de qualité à cet endroit ou le plan d'eau jouer un rôle de volant thermique diminuant les contrastes de température par rapport aux parements situés du côté berge RG.

Figure 16 : corniche côté berge/aval : éclats sévères de béton

- Corniche supérieure : réfection des éclats et fissures (avant l'étanchéité qui la recouvrira)
- Épaufrures en sous-face du chevêtre : traitement

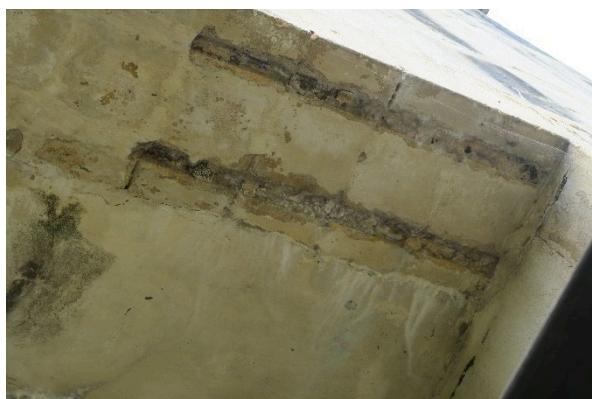
2 épaufrures sont présentes en sous-face du chevêtre, laissant apparaître 2 armatures de forte section.

Figure 17 : épafrure en sous-face du chevêtre, côté amont/berge

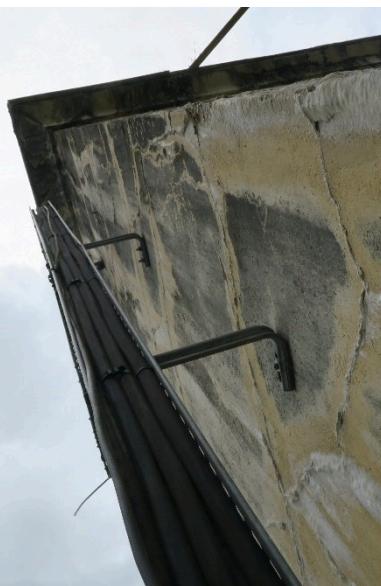
résulte d'un phénomène de création par la migration d'eau entraînant la chaux libre du béton qui elle-même précipite à l'extérieur du parement. Elle s'accumule en partie basse (plus de calcite en bas qu'en haut de l'ouvrage) car l'eau qui a pénétré en partie haute de l'ouvrage et qui migre par

Figure 18 : pied-droit aval, angle coté berge : accumulation de calcite sur l'arête et de salissures sur le parement le plus en aval.

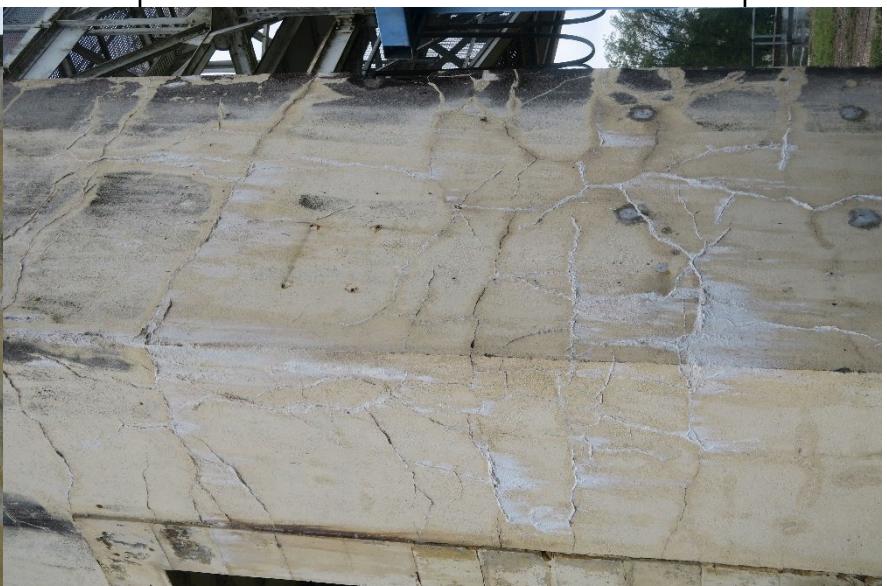
Figure 19 : pied-droit amont, angle coté berge : accumulation de calcite dans les fissures

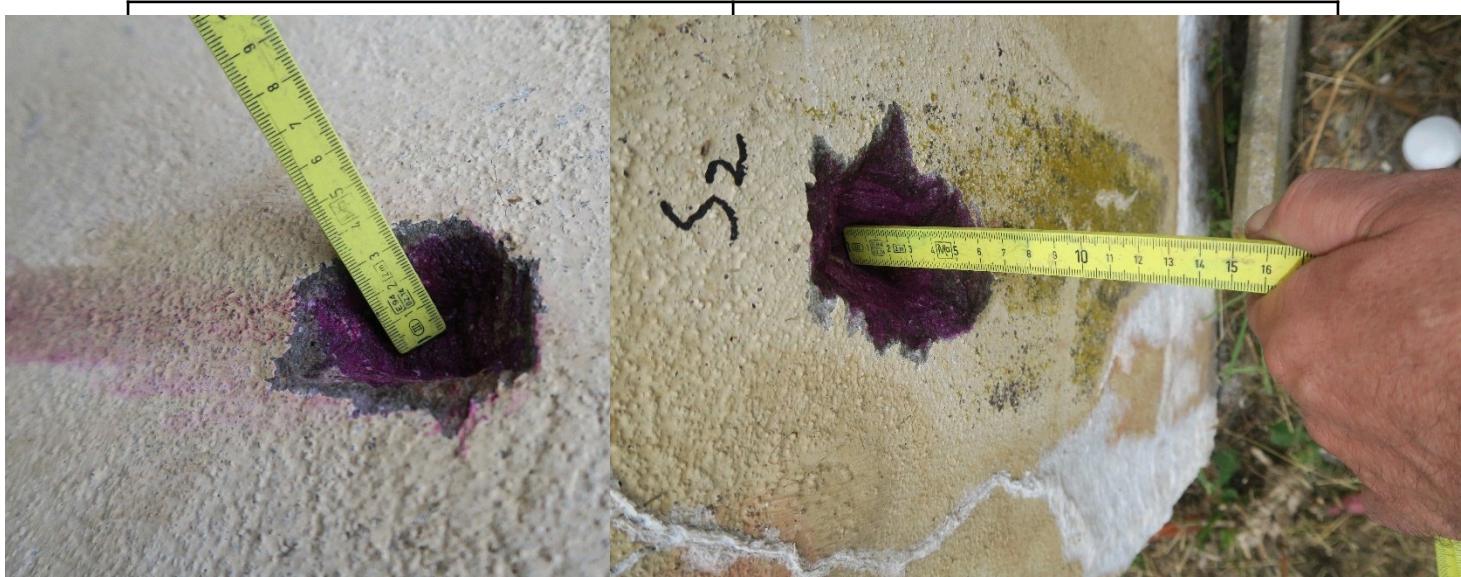
Figure 20 : test de carbonatation S1 sur la façade F1 :  
**5mm** max de carbonatation

Figure 21 : test de carbonatation S2 sur la façade F5 :  
**10mm** max de carbonatation

Les profondeurs de carbonatation obtenues sont très faibles pour cet ouvrage de 100 ans : 5mm et 10mm respectivement pour S1 et S2 (sur la face f1 et f5 respectivement, voir le croquis Figure 7 pour le repérage des faces).

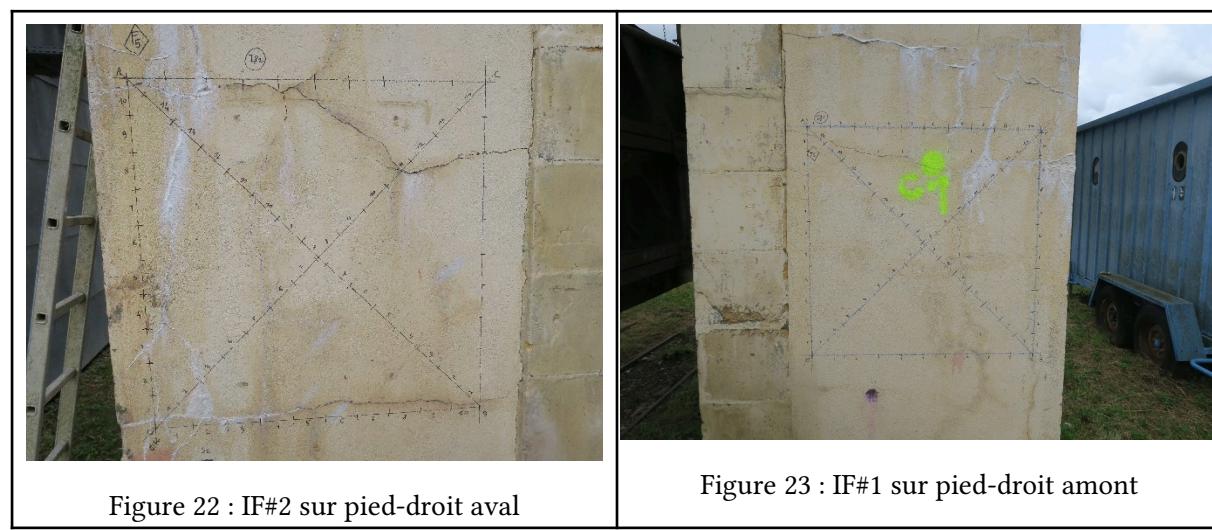
Figure 22 : IF#2 sur pied-droit aval

Figure 23 : IF#1 sur pied-droit amont

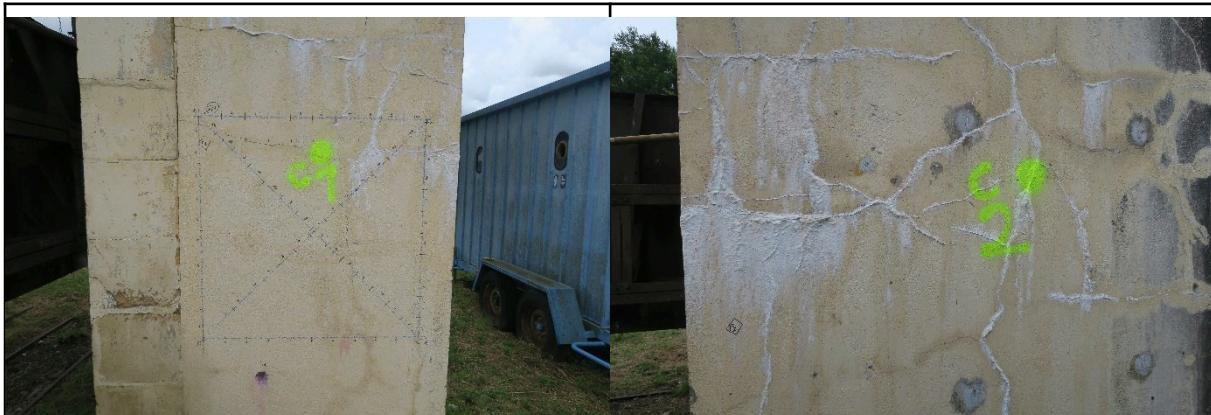
Figure 24 : localisation des carottages C1 (pied-droit amont, face F1 coté berge) → 8 carottes à réaliser

Carottages + analyses labo, à réaliser par une entité spécialisée (Lerm, Cerib, etc.).

Repérés sur site par marquage à la peinture fluo sur 3 faces/parement distincts.

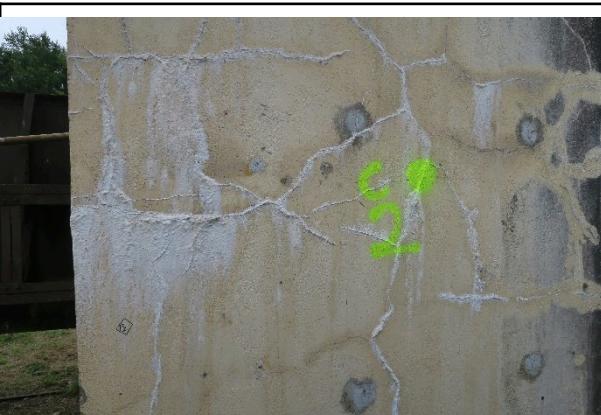
Figure 25 : localisation des carottages C2 (pied-droit amont, face F2 coté amont) → 8 carottes à réaliser

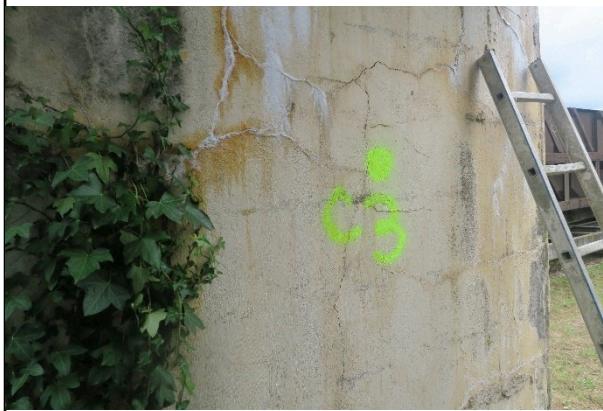
Figure 26 : localisation des carottages C3 (pied-droit aval, face F1 coté berge) → 8 carottes à réaliser
