# CHANTIER FAIBLES NUISANCES

13/11/2025

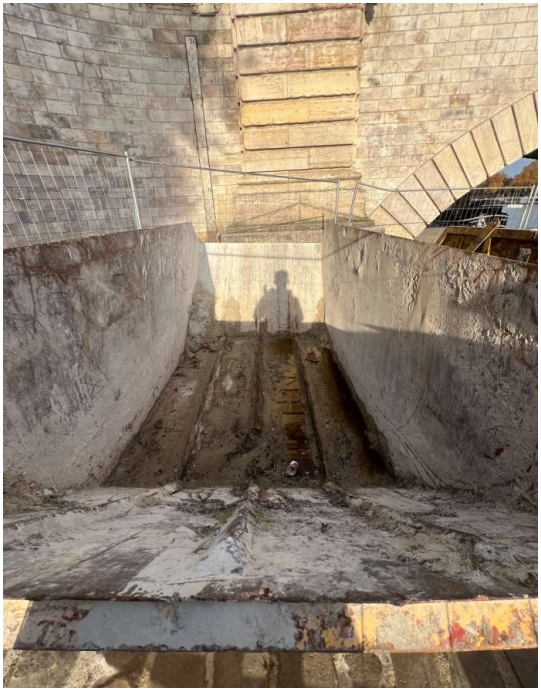
| | REPORTAGE PHOTOS | |
|---|---|---|
| 4 | Bennes DIB | |

| TYPE DE CONTROLE | ÉTAT<br>✓/✗<br>/so | COMMENTAIRES | |
|---|---|---|---|
| Signalétique des bennes | ✗ | CR1 : Mettre les signalétiques pour l'identification des bennes | #4 |

| TYPE DE CONTROLE | ÉTAT<br>✓/✗<br>/so | COMMENTAIRES | |
|---|---|---|---|
| Limitation des envols de poussières (Bâche, utilisation de système D'aspiration, etc.) | ✗ | CR1 : Bâche à installer pour les bennes des déchets non dangereux | #4 |

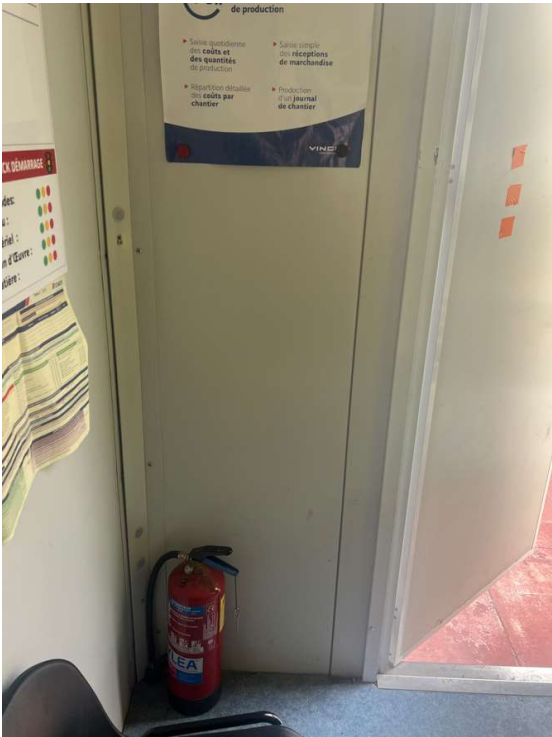
| TYPE DE CONTROLE | ÉTAT<br>✓/✗<br>/so | COMMENTAIRES | |
|---|---|---|---|
| Installation des extincteurs | ✓ | CR1 : Extincteurs présents dans toutes les pièces de la base vie | #5 |

| | REPORTAGE PHOTOS | |
|---|---|---|
| 5 | Extincteurs | |

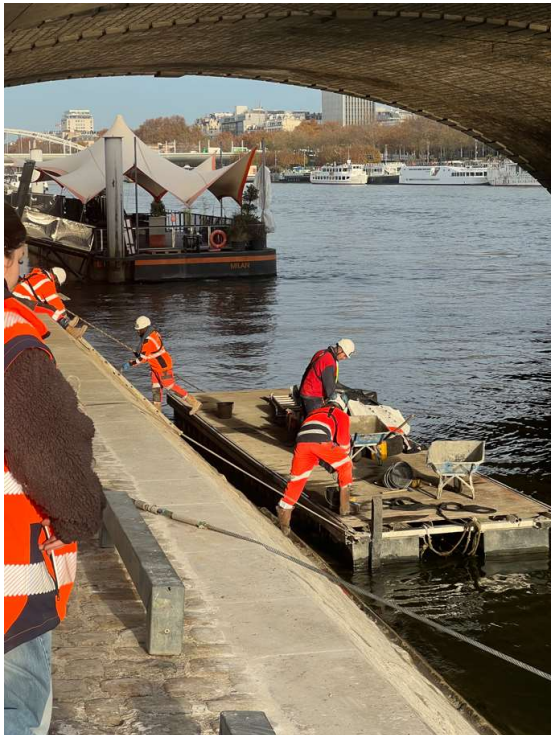
| TYPE DE CONTROLE | ÉTAT<br>✓/✗<br>/so | COMMENTAIRES | |
|---|---|---|---|
| Absence de rejet polluant dans le milieu naturel | ✓ | CR1 : Pas de rejet dans l'eau de seine | #6 |

| | REPORTAGE PHOTOS | |
|---|---|---|
| 6 | Pas de rejet dans l'eau de seine | |

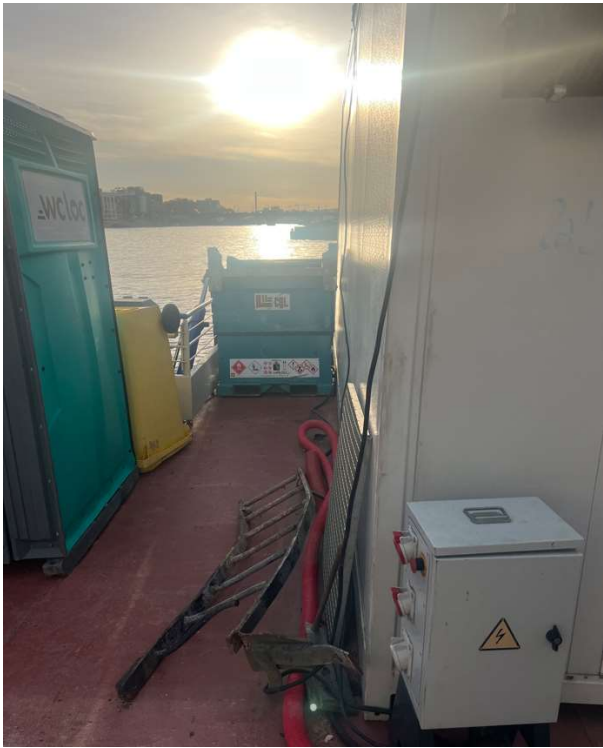
| TYPE DE CONTROLE | ÉTAT<br>✓/✗<br>/so | COMMENTAIRES | |
|---|---|---|---|
| Suivi et analyse des consommations d'eau | SO | CR1 : Actuellement, des sanitaires chimique portables sont à dispositions des compagnons du chantier | #7 |

| | REPORTAGE PHOTOS | |
|---|---|---|
| 7 | Toilettes portables | |

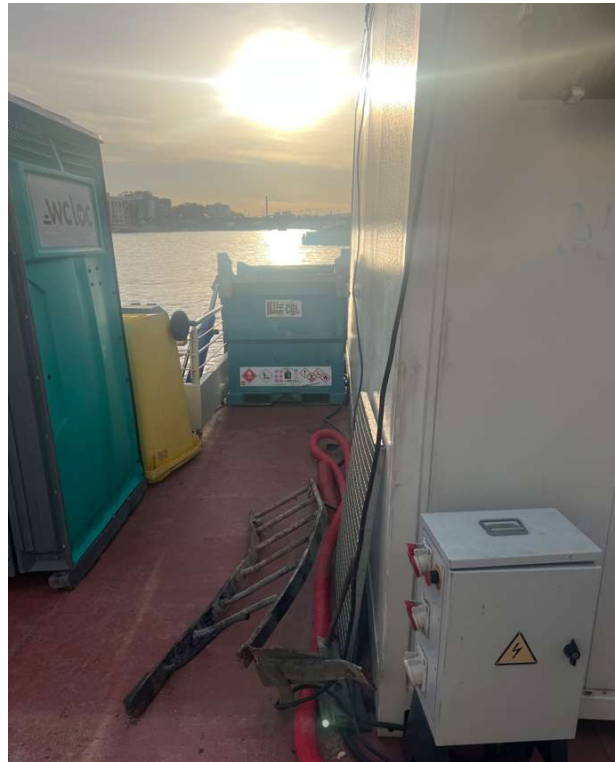
8

| TYPE DE CONTROLE | ÉTAT<br>✓/✗<br>/so | COMMENTAIRES | |
|---|---|---|---|
| Suivi et analyse des consommations d'électricité et de fioul | ✗ | CR1 : Actuellement, l'électricité est fournie par un générateur. La consommation n'est pas suivie | #8 |

Générateur  
d'électricité
