# CHANTIER FAIBLES NUISANCES

01/12/2025

## APPRÉCIATION GÉNÉRALE

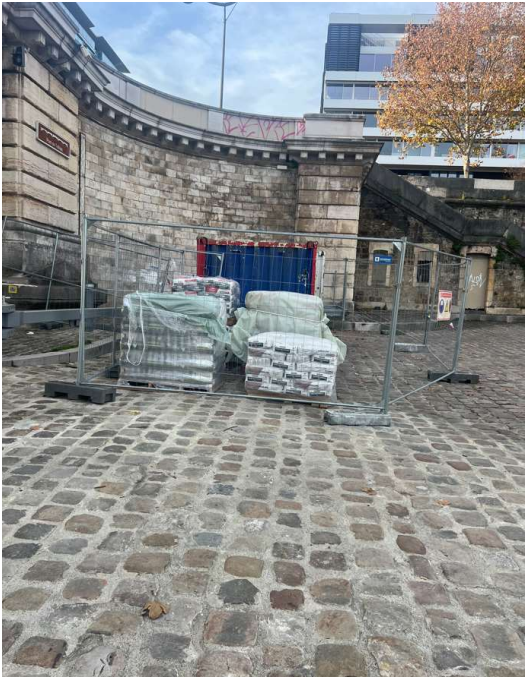
| TYPE DE CONTROLE | ÉTAT<br>✓/✗<br>/so | COMMENTAIRES | |
|---|---|---|---|
| Etat des palissades | ✓ | CR1 : Bon état – Voir photos | #1 |

| | REPORTAGE PHOTOS | |
|---|---|---|
| 1 | Etat des palissades | |

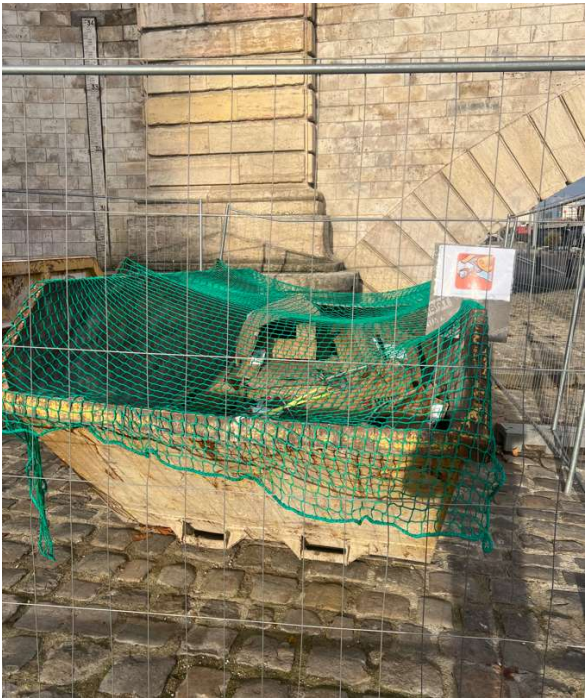
| TYPE DE CONTROLE | ÉTAT<br>✓/✗<br>/so | COMMENTAIRES | |
|---|---|---|---|
| Signalétique des bennes | ✓ | CR1 : Identification des bennes réalisée | #4 |

| | REPORTAGE PHOTOS | |
|---|---|---|
| 4 | Identification des Bennes | |

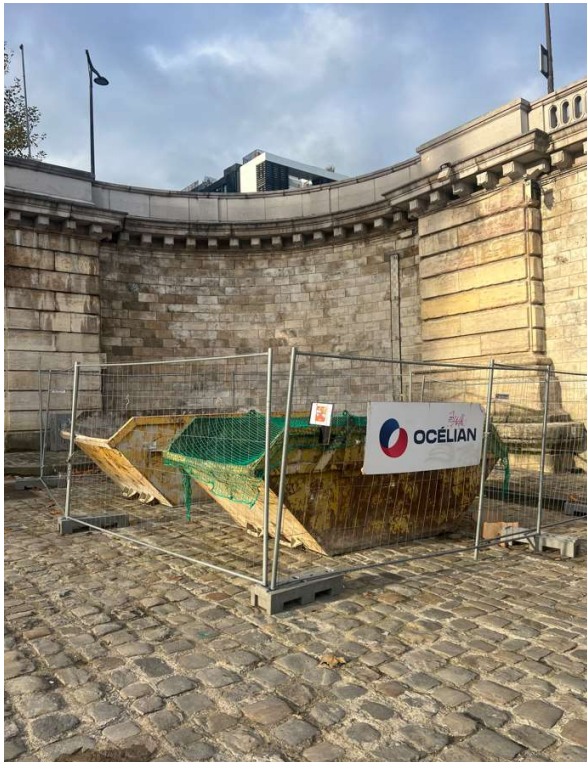
| TYPE DE CONTROLE | ÉTAT<br>✓/✗<br>/so | COMMENTAIRES | |
|---|---|---|---|
| Limitation des envois de poussières<br>(Bâche, utilisation de système<br>D'aspiration, etc.) | ✓ | CR2 : une bâche sur 2 installée | #5 |

| | | REPORTAGE PHOTOS | |
|---|---|---|--|
| 5 | Bâche benne<br>DIB | | |

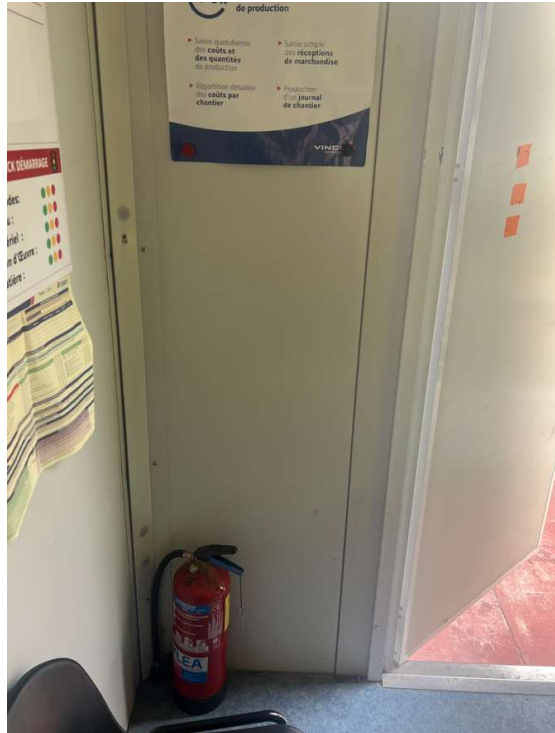
| TYPE DE CONTROLE | ÉTAT<br>✓/✗<br>/so | COMMENTAIRES | |
|---|---|---|---|
| Installation des extincteurs | ✓ | CR1 : Extincteurs présents dans toutes les<br>pièces de la base vie | #6 |

| | | REPORTAGE PHOTOS | |
|---|---|---|--|
| 6 | Extincteurs | | |

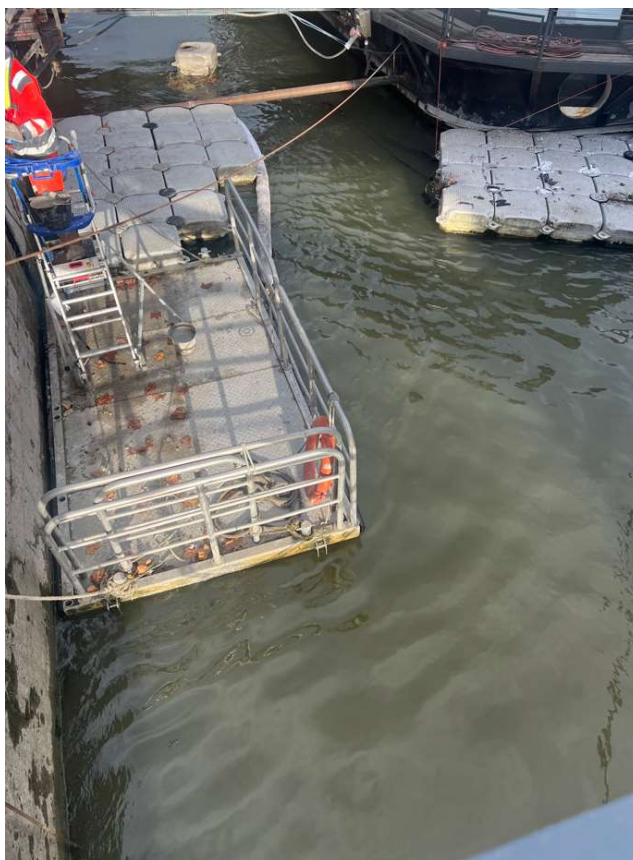
7

| TYPE DE CONTROLE | ÉTAT<br>✓/✗<br>/so | COMMENTAIRES | |
|---|---|---|---|
| Absence de rejet polluant dans le milieu naturel | ✓ | CR1 : Pas de rejet dans l'eau de seine | #7 |
| Protection du milieu naturel et de la biodiversité (arbres, cours d'eau, espèces) | ✓ | CR1 : Aucun rejet dans l'eau de seine et respect des prescriptions de l'écologie | #7 |

Pas de rejet  
dans l'eau

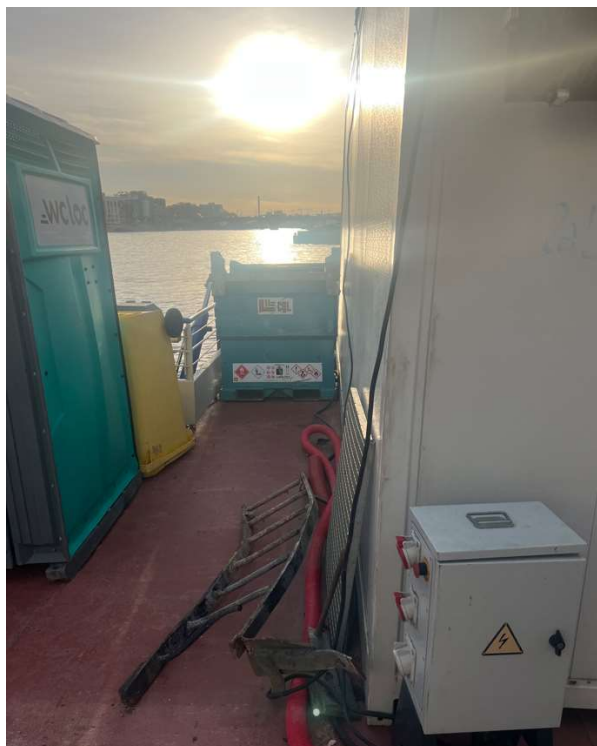
8

| TYPE DE CONTROLE | ÉTAT<br>✓/✗<br>/so | COMMENTAIRES | |
|---|---|---|---|
| Suivi et analyse des consommations d'eau | SO | CR1 : Actuellement, des sanitaires chimique portables sont à dispositions des compagnons du chantier | #8 |

Toilettes  
portables

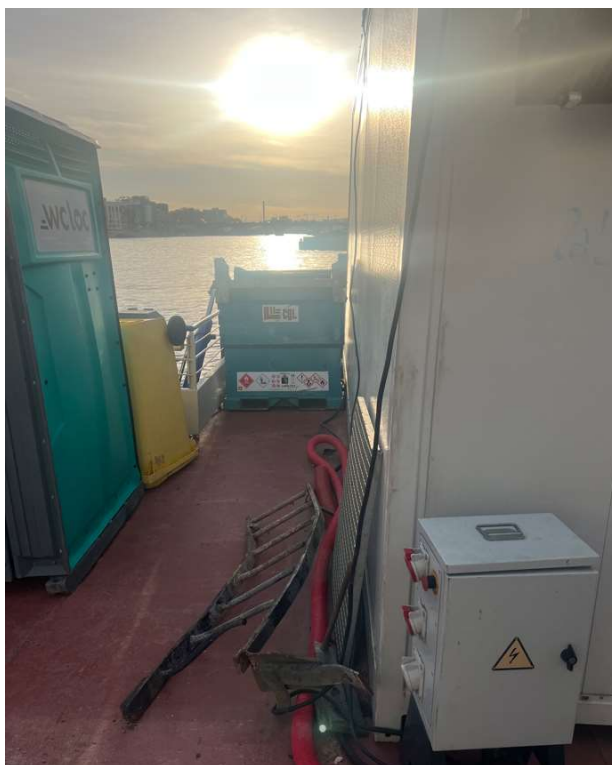
9

| Légende | Bonne | Moyenne | Mauvaise |
|---|---|---|---|
| Energie et ressources | Moyenne : actuellement, l'électricité est fournie par un générateur | | |

| TYPE DE CONTROLE | ÉTAT<br>✓/✗<br>/so | COMMENTAIRES | |
|---|---|---|---|
| Suivi et analyse des consommations d'électricité et de fioul | ✓ | CR2 : Actuellement, l'électricité est fournie par un générateur.<br>La consommation de fioul est suivie sur le registre environnement | #9 |

Générateur  
d'électricité
