# CHANTIER FAIBLES NUISANCES

15/01/2026

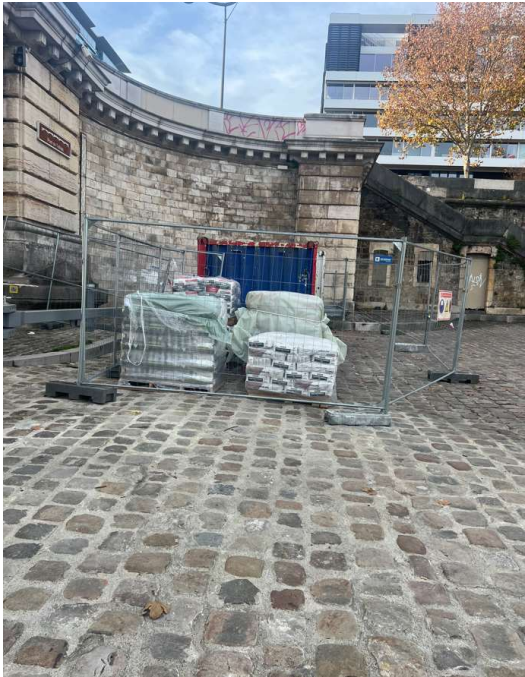
| TYPE DE CONTROLE | ÉTAT<br>✓/✗<br>/so | COMMENTAIRES | |
|---|---|---|---|
| Etat des palissades | ✓ | CR3 : Bon état – Voir photos | #1 |

| | REPORTAGE PHOTOS | |
|---|---|---|
| 1 | Etat des palissades | |

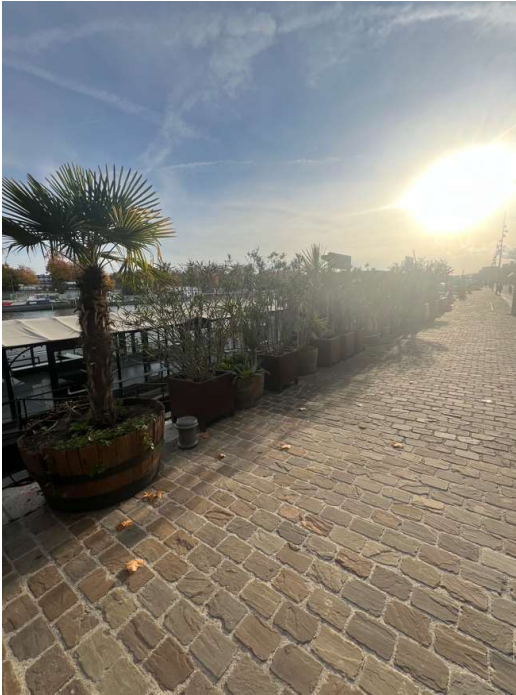
| TYPE DE CONTROLE | ÉTAT<br>✓/✗<br>/so | COMMENTAIRES | |
|---|---|---|---|
| Etat et propreté des voiries | ✓ | CR3 : Bon état – Voir photos | #2 |

| | REPORTAGE PHOTOS | |
|---|---|---|
| 2 | Etat et propreté des voiries | |

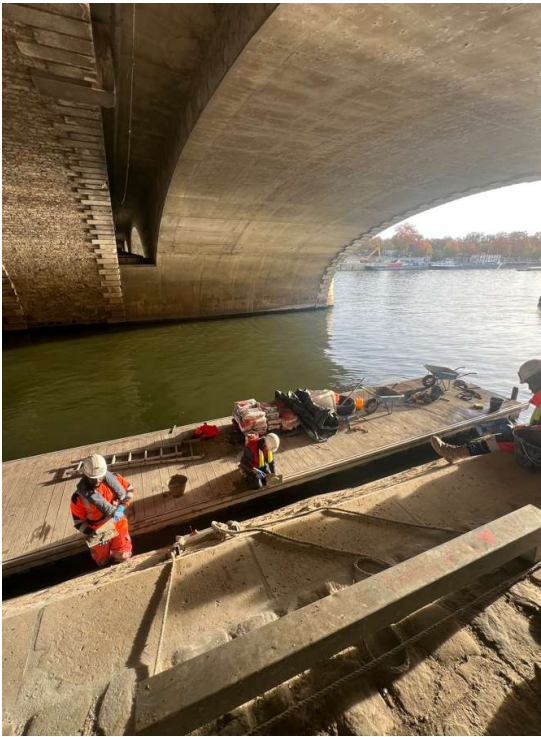
| TYPE DE CONTROLE | ÉTAT<br>✓/✗<br>/so | COMMENTAIRES | |
|---|---|---|---|
| Chantier propre et ordonnée | ✓ | CR3 : Bon état – Voir photos | #3 |

| | REPORTAGE PHOTOS | |
|---|---|---|
| 3 | Etat et propreté du chantier | |

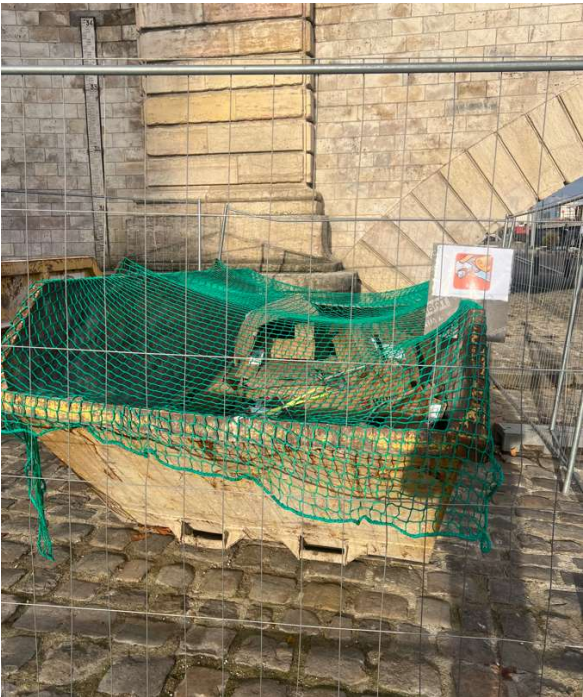
| TYPE DE CONTROLE | ÉTAT<br>✓/✗<br>/so | COMMENTAIRES | |
|---|---|---|---|
| Signalétique des bennes | ✓ | CR1 : Identification des bennes réalisée | #4 |

| | REPORTAGE PHOTOS | |
|---|---|---|
| 4 | Identification des Bennes | |

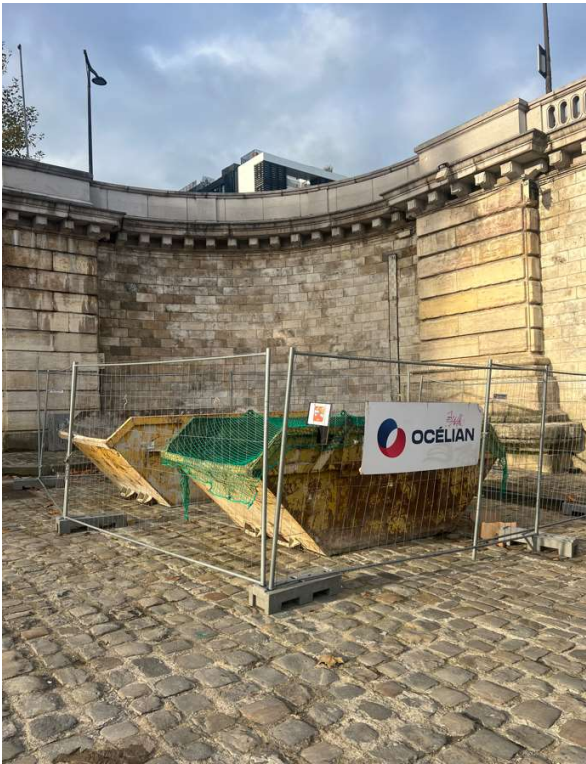
| Légende | Bonne | Moyenne | Mauvaise |
|---|---|---|---|
| Déchets | Moyenne : Bâche de benne non présente durant la visite, risque d'envol de déchets | | |

| TYPE DE CONTROLE | ÉTAT<br>✓/✗<br>/so | COMMENTAIRES | |
|---|---|---|---|
| Limitation des envols de poussières (Bâche, utilisation de système D'aspiration, etc.) | ✗ | CR3 : Commander une seconde bâche | #5 |

| | REPORTAGE PHOTOS | |
|---|---|---|
| 5 | Bâche benne<br>DIB | |

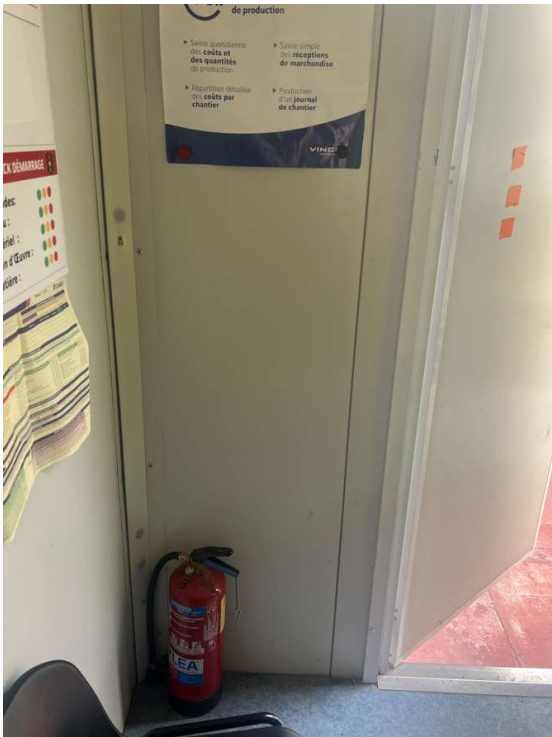
| TYPE DE CONTROLE | ÉTAT<br>✓/✗<br>/so | COMMENTAIRES | |
|---|---|---|---|
| Installation des extincteurs | ✓ | CR1 : Extincteurs présents dans toutes les pièces de la base vie | #6 |

| | REPORTAGE PHOTOS | |
|---|---|---|
| 6 | Extincteurs | |

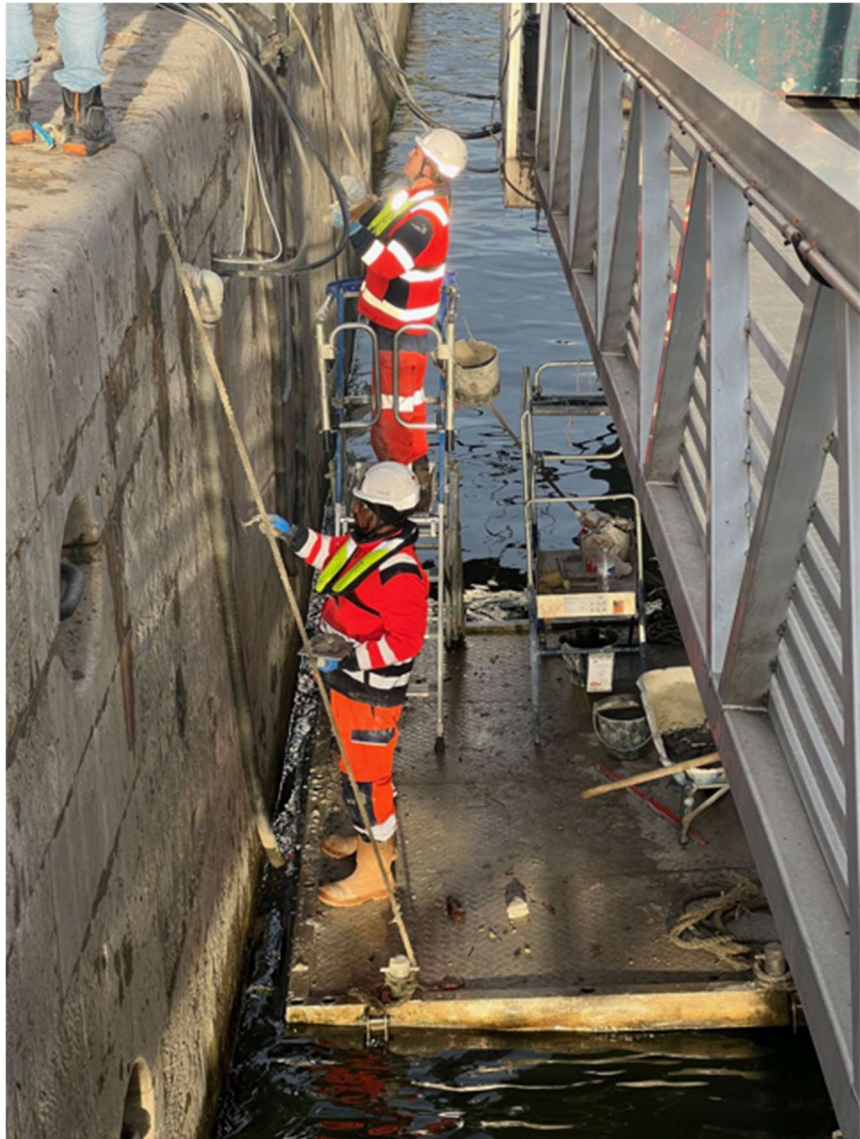
7

| TYPE DE CONTROLE | ÉTAT<br>✓/✗<br>/so | COMMENTAIRES | |
|---|---|---|---|
| Absence de rejet polluant dans le milieu naturel | ✓ | CR1 : Pas de rejet dans l'eau de seine | #7 |

| TYPE DE CONTROLE | ÉTAT<br>✓/✗<br>/so | COMMENTAIRES | |
|---|---|---|---|
| Protection du milieu naturel et de la biodiversité (arbres, cours d'eau, espèces) | ✓ | CR3 : Aucun rejet dans l'eau de seine et respect des prescriptions de l'écologie | #7 |

Pas de rejet  
dans l'eau

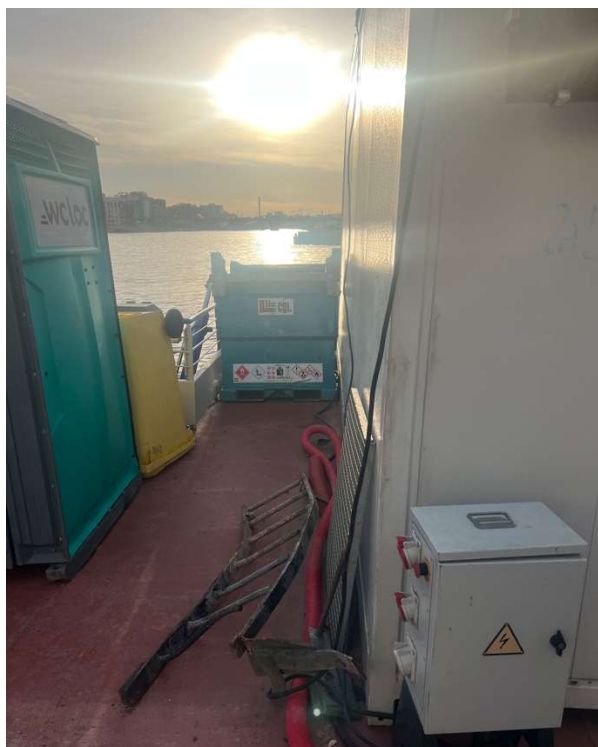
8

| TYPE DE CONTROLE | ÉTAT<br>✓/✗<br>/so | COMMENTAIRES | |
|---|---|---|---|
| Suivi et analyse des consommations d'eau | so | CR1 : Actuellement, des sanitaires chimique portables sont à dispositions des compagnons du chantier | #8 |

Toilettes  
portables

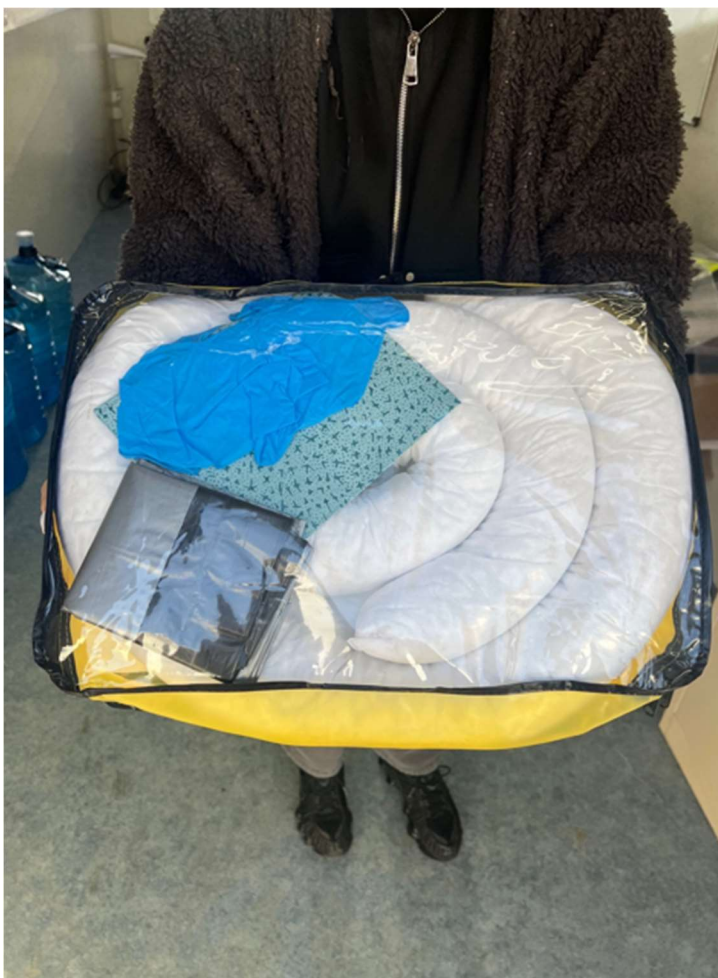
12

| TYPE DE CONTROLE | ÉTAT<br>✓/✗<br>/so | COMMENTAIRES | |
|---|---|---|---|
| Kit antipollution disponible ET test réalisé pour s'assurer que l'usage est compris | ✓ | CR3 : 2 kits anti-pollution présents | #12 |

Kit ant-  
pollution
