# CHANTIER FAIBLES NUISANCES

03/02/2026

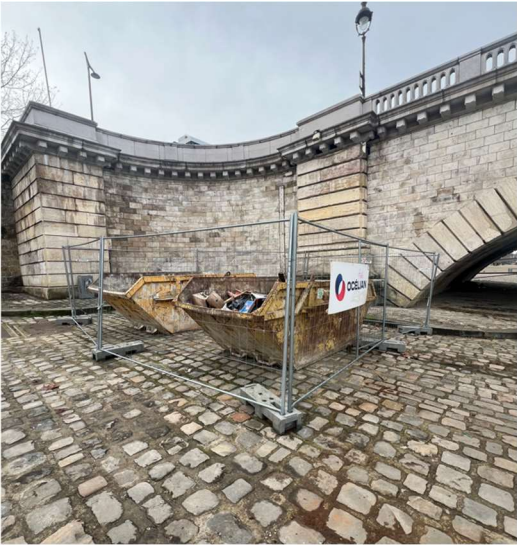
| TYPE DE CONTROLE | ÉTAT<br>✓/✗<br>/so | COMMENTAIRES | |
|---|---|---|---|
| Etat des palissades | ✓ | CR4 : Bon état – Voir photos | #1 |

| | REPORTAGE PHOTOS | |
|---|---|---|
| 1 | Etat des palissades | |

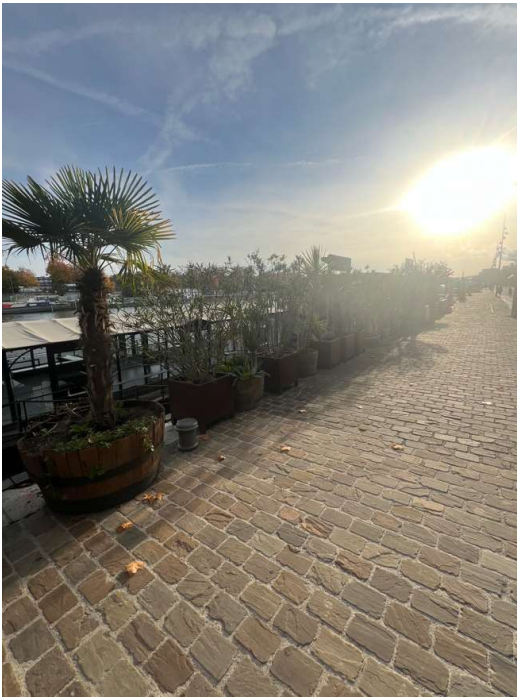
| TYPE DE CONTROLE | ÉTAT<br>✓/✗<br>/so | COMMENTAIRES | |
|---|---|---|---|
| Etat et propreté des voiries | ✓ | CR4 : Bon état – Voir photos | #2 |

| | REPORTAGE PHOTOS | |
|---|---|---|
| 2 | Etat et propreté des voiries | |

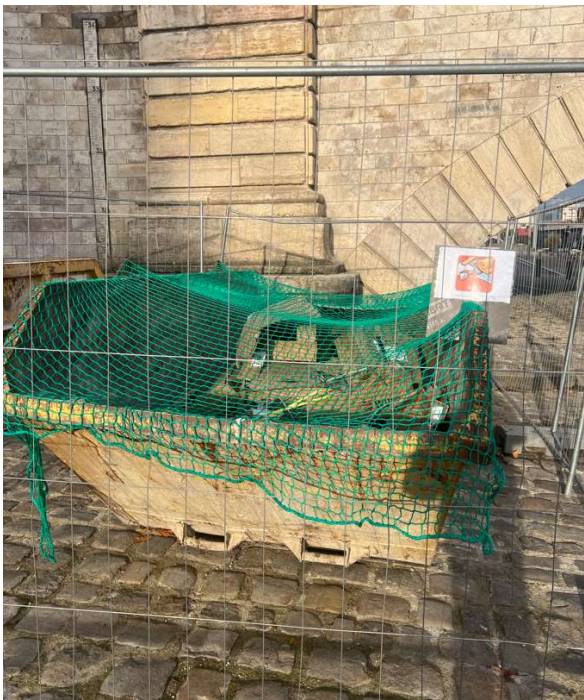
| TYPE DE CONTROLE | ÉTAT<br>✓/✗<br>/so | COMMENTAIRES | |
|---|---|---|---|
| Signalétique des bennes | ✓ | CR1 : Identification des bennes réalisée | #4 |

| | REPORTAGE PHOTOS | |
|---|---|---|
| 4 | Identification des Bennes | |

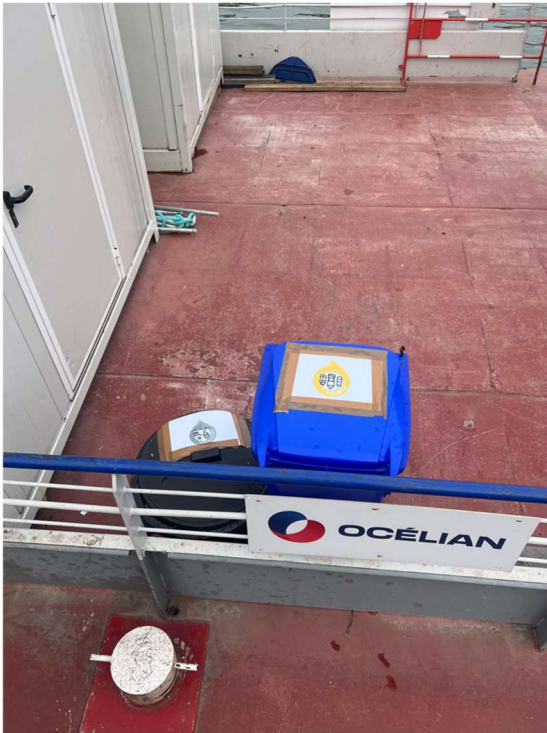
| TYPE DE CONTROLE | ÉTAT<br>✓/✗<br>/so | COMMENTAIRES | |
|---|---|---|---|
| Tri des déchets ménagers de la base vie | ✓ | CR4 : Poubelles de tri mises en place dans la base vie. | #5 |

| | REPORTAGE PHOTOS | |
|---|---|---|
| 5 | Poubelles de tri – base vie | |

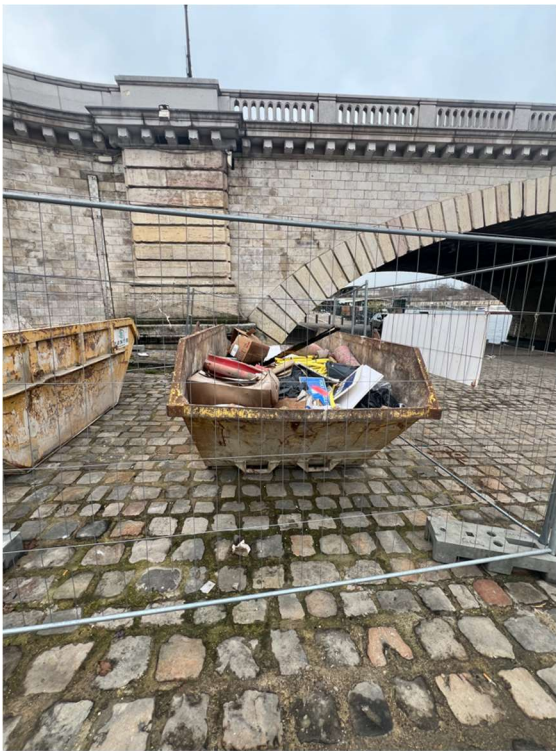
| Légende | Bonne | Moyenne | Mauvaise |
|---|---|---|---|
| Déchets | Moyenne : Bâches de bennes non présentes durant la visite, risque d'envol de déchets | | |

| TYPE DE CONTROLE | ÉTAT<br>✓/✗<br>/so | COMMENTAIRES | |
|---|---|---|---|
| Limitation des envols de poussières (Bâche, utilisation de système D'aspiration, etc.) | ✗ | CR3 : Commander deux bâches pour les deux bennes de déchets. | #6 |

| | REPORTAGE PHOTOS | |
|---|---|---|
| 6 | Bâches<br>benne DIB –<br><b>non<br/>présentes</b> | |

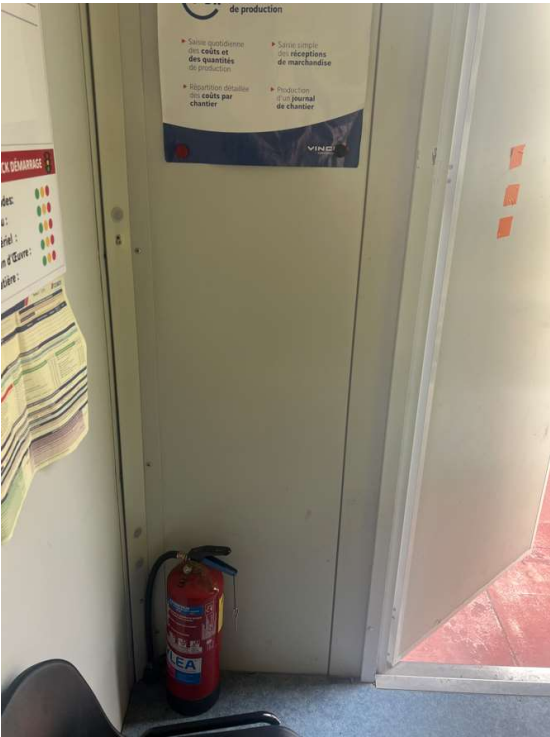
| TYPE DE CONTROLE | ÉTAT<br>✓/✗<br>/so | COMMENTAIRES | |
|---|---|---|---|
| Installation des extincteurs | ✓ | CR1 : Extincteurs présents dans toutes les pièces de la base vie | #7 |

| | REPORTAGE PHOTOS | |
|---|---|---|
| 7 | Extincteurs | |

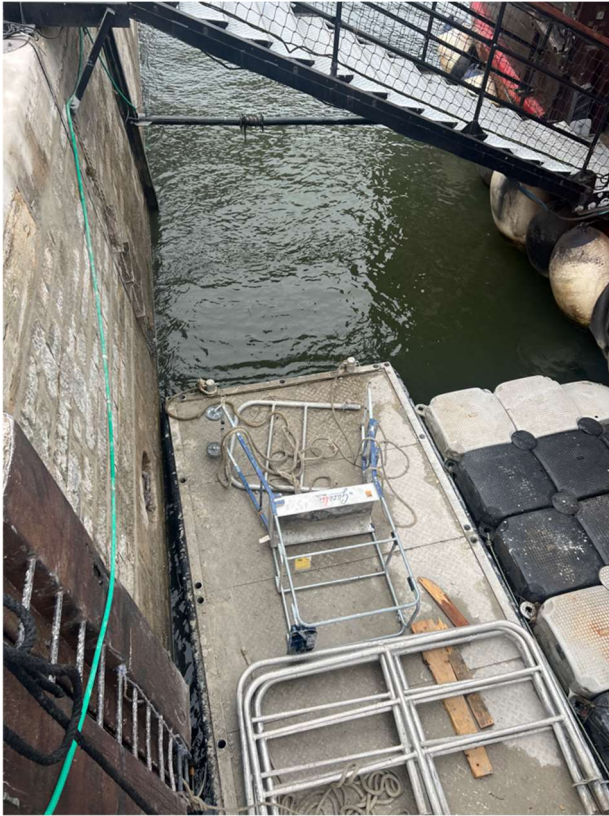
| TYPE DE CONTROLE | ÉTAT<br>✓/✗<br>/so | COMMENTAIRES | |
|---|---|---|---|
| Absence de rejet polluant dans le milieu naturel | ✓ | CR1 : Pas de rejet dans l'eau de seine | #8 |

| | REPORTAGE PHOTOS | |
|---|---|---|
| 8 | Pas de rejet dans l'eau | |

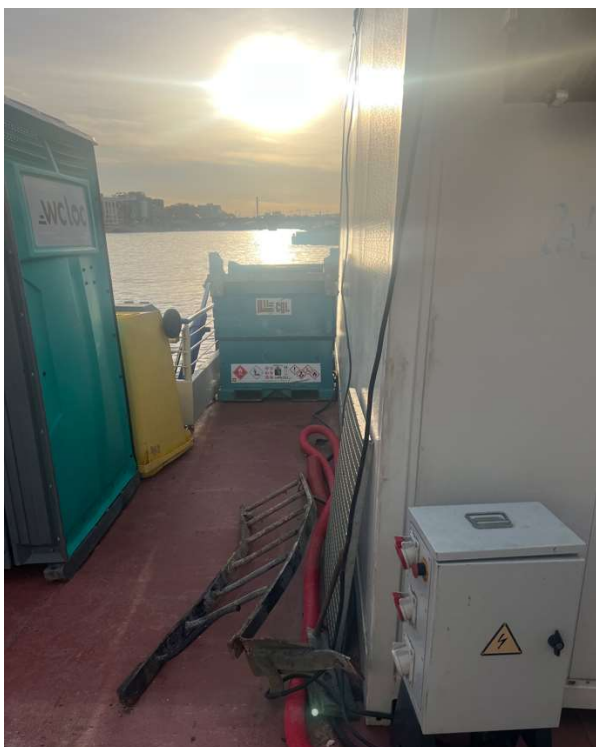
9

| TYPE DE CONTROLE | ÉTAT<br>✓/✗<br>/so | COMMENTAIRES | |
|---|---|---|---|
| Suivi et analyse des consommations d'eau | SO | CR1 : Actuellement, des sanitaires chimique portables sont à dispositions des compagnons du chantier | #9 |

Toilettes  
portables

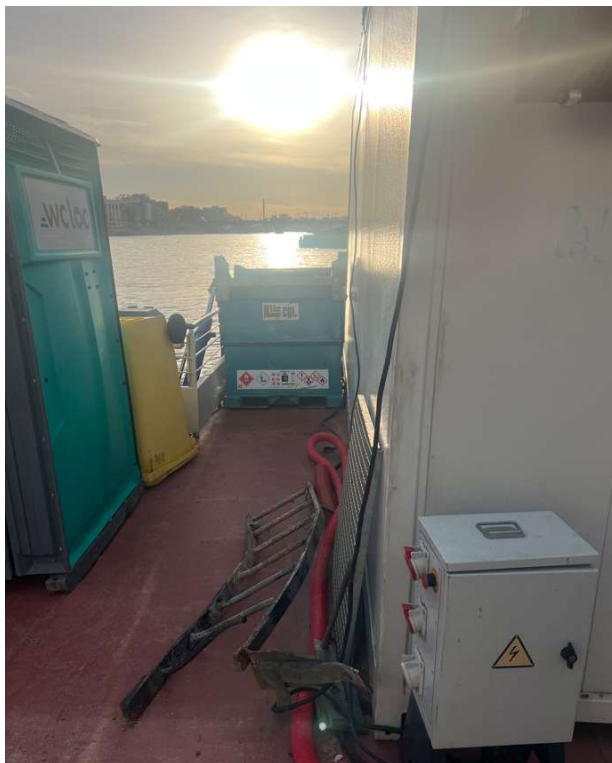
10

| Légende | Bonne | Moyenne | Mauvaise |
|---|---|---|---|
| Energie et ressources | Moyenne : actuellement, l'électricité est fournie par un générateur | | |

| TYPE DE CONTROLE | ÉTAT<br>✓/✗<br>/so | COMMENTAIRES | |
|---|---|---|---|
| Suivi et analyse des consommations d'électricité et de fioul | ✓ | CR2 : Actuellement, l'électricité est fournie par un générateur.<br><br>La consommation de fioul est suivie sur le registre environnement | #10 |

Générateur  
d'électricité

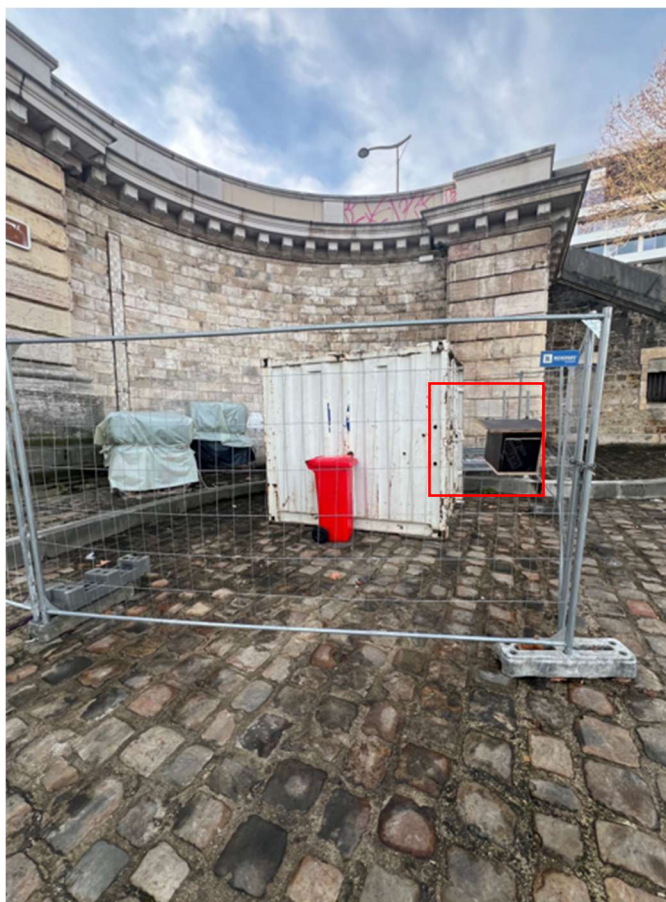
11

| TYPE DE CONTROLE | ÉTAT<br>✓/✗<br>/so | COMMENTAIRES | |
|---|---|---|---|
| Dispositif de gestion des plaintes mis en place (boîte aux lettres, boîte mail, etc.) | ✓ | CR3 : boîte aux lettres installée | #10 |

Boîte aux  
lettres pour  
dépôt de  
plaintes

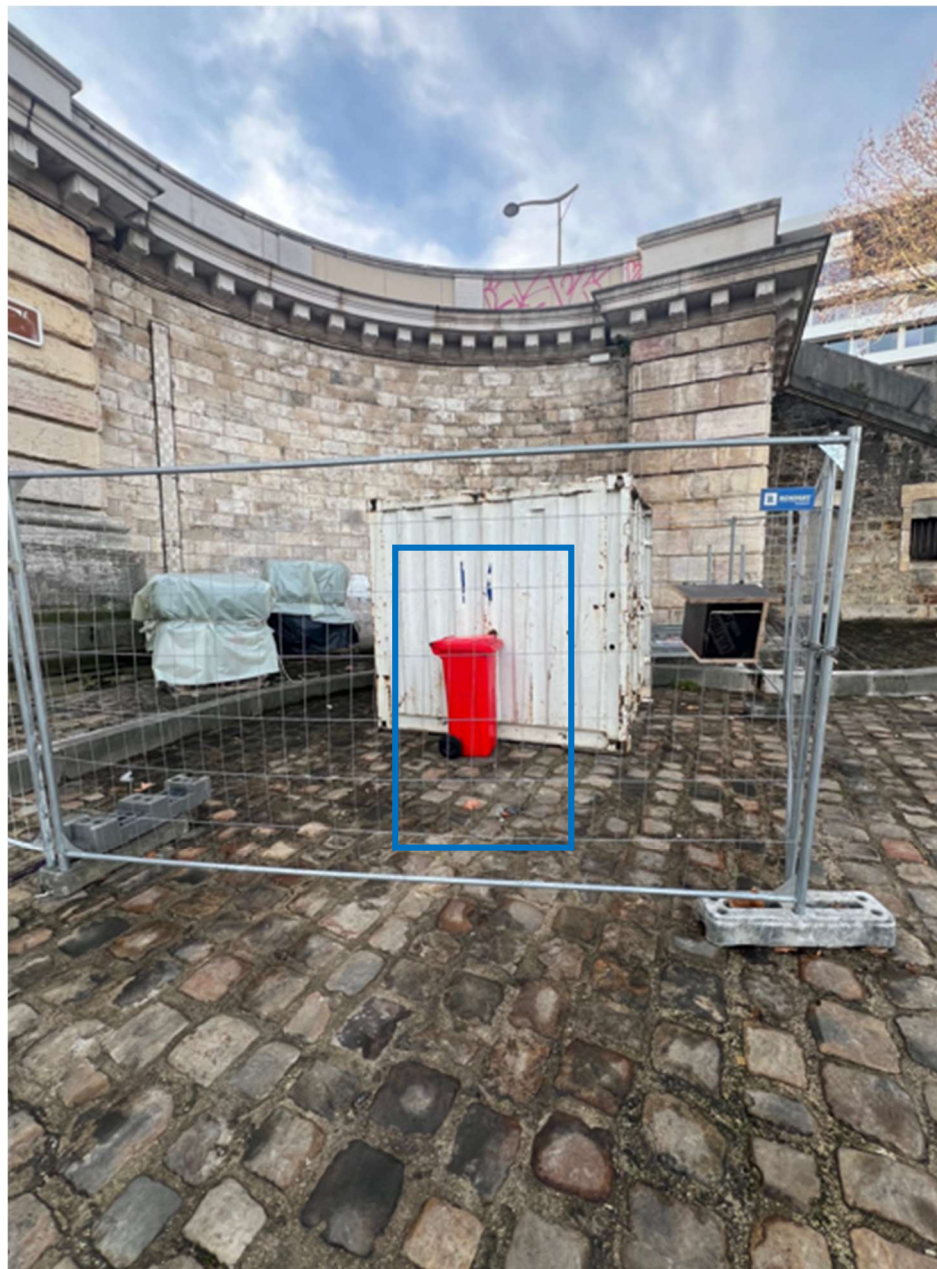
12

| TYPE DE CONTROLE | ÉTAT<br>✓/✗<br>/so | COMMENTAIRES | |
|---|---|---|---|
| Séparation déchets dangereux/déchets non dangereux | ✓ | CR3 : Benne des déchets dangereux mise en place | #11 |

Benne  
déchets  
dangereux

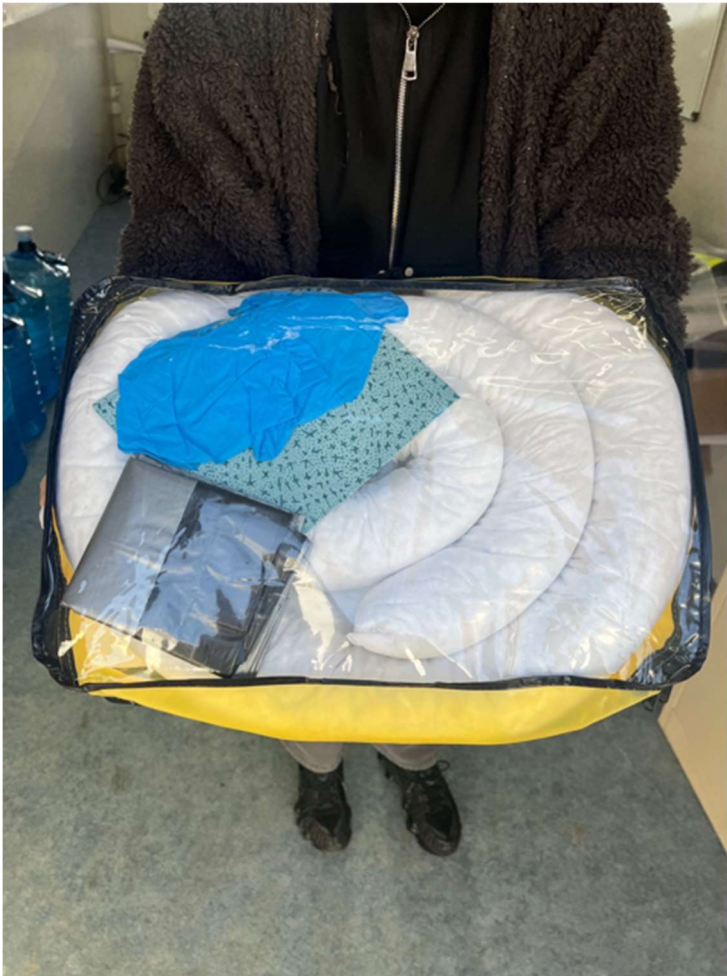
| TYPE DE CONTROLE | ÉTAT<br>✓/✗<br>/so | COMMENTAIRES | |
|---|---|---|---|
| Kit antipollution disponible ET test réalisé pour s'assurer que l'usage est compris | ✓ | CR3 : 2 kits anti-pollution présents | #13 |

| | REPORTAGE PHOTOS | |
|---|---|---|
| 13 | Kit ant-pollution | |

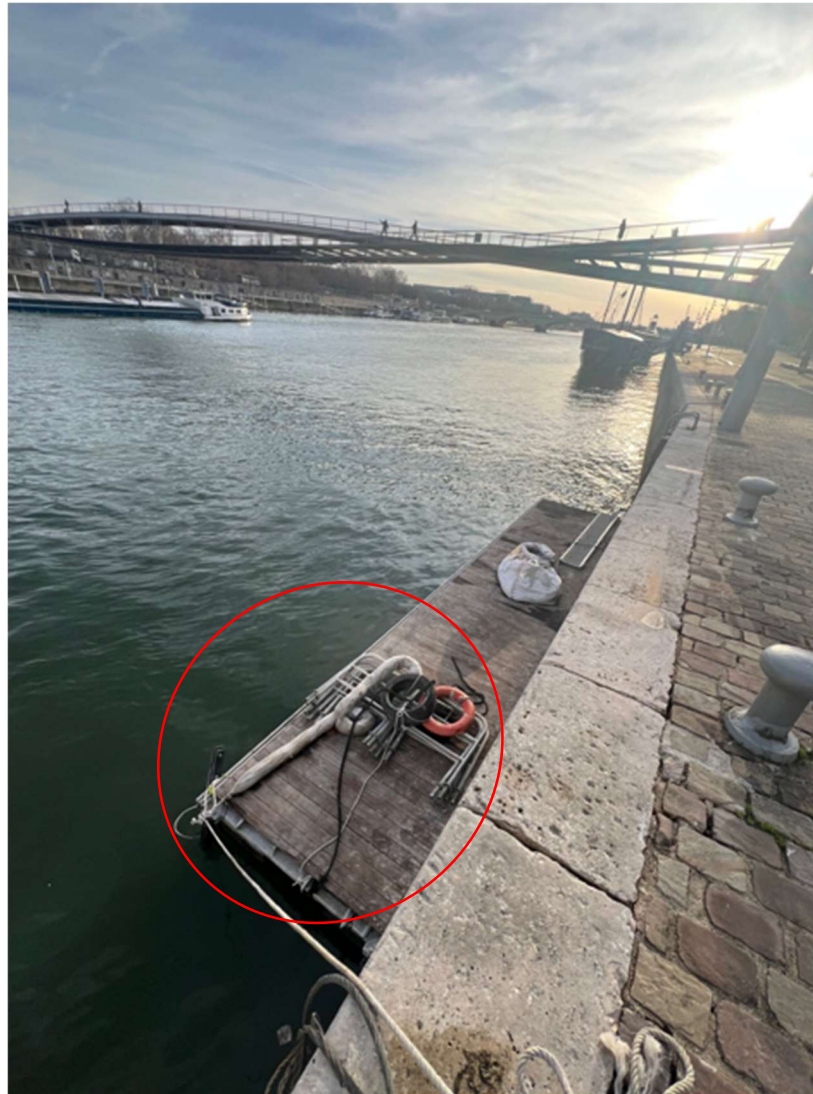
14

| Légende | Bonne | Moyenne | Mauvaise |
|---|---|---|---|
| Traitement des pollutions | Moyenne : Barrage flottant présent mais non équipé, car difficulté d'installation au niveau du chantier « la dame de canton » | | |

| TYPE DE CONTROLE | ÉTAT<br>✓/✗<br>/so | COMMENTAIRES | |
|---|---|---|---|
| Installation du barrage flottant | ✓ | CR3 : Le barrage flottant est bien présent sur site ; toutefois, sa mise en œuvre n'a pas été réalisée en raison de contraintes d'espace ne permettant pas son installation. | #14 |

Barrage  
flottant –  
**non équipé**
