# CHANTIER FAIBLES NUISANCES

06/03/2026

| TYPE DE CONTROLE | | | |
|---|---|---|---|
| <b>Synthèse CR n° 5</b> | | | |

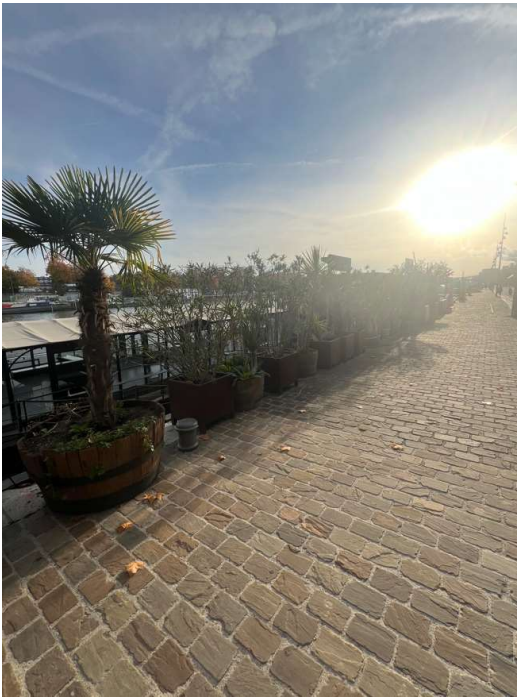
| | REPORTAGE PHOTOS | |
|---|---|---|
| 2 | Etat et propreté des voiries | |

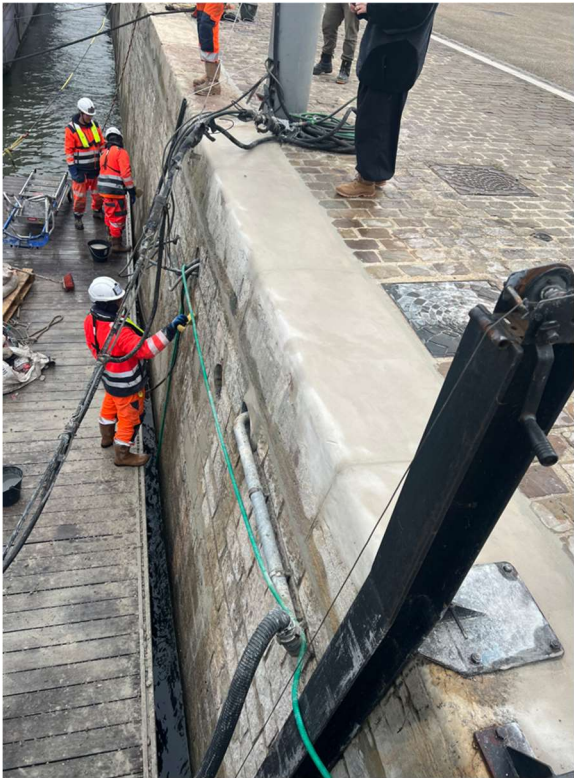
| | REPORTAGE PHOTOS | |
|---|---|---|
| 3 | Etat et propreté du chantier | |

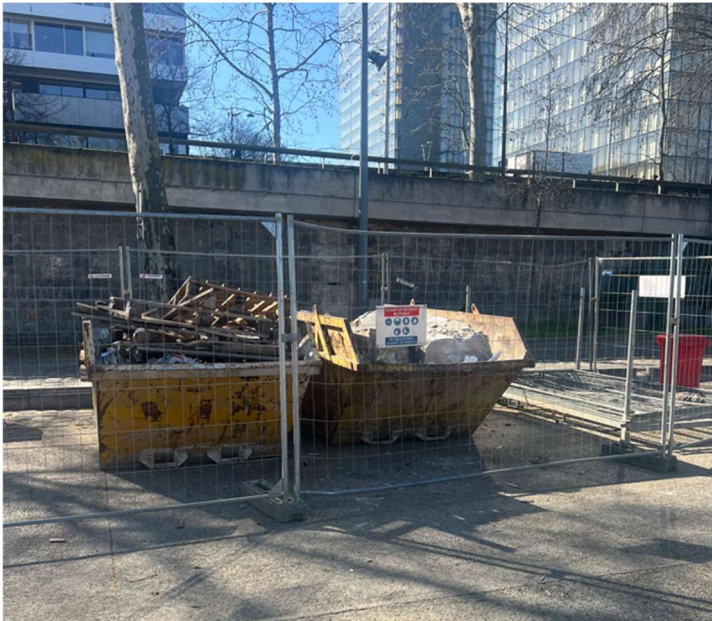
| Légende | Bonne | Moyenne | Mauvaise |
|---|---|---|---|
| Déchets | Moyenne : Bâches de bennes non présentes durant la visite, risque d'envol de déchets | | |

| TYPE DE CONTROLE | | | |
|---|---|---|---|
| Limitation des envols de poussières<br>(Bâche, utilisation de système<br>D'aspiration, etc.) | ✗ | CR5 : Commander deux bâches pour les deux<br>bennes de déchets.<br>➔ Cette action a été abandonnée à la suite<br>des vols de bâches à deux reprises | #6 |

| | REPORTAGE PHOTOS | |
|---|---|---|
| 6 | Bâches benne DIB –<br><b>non<br/>présentes</b> | |

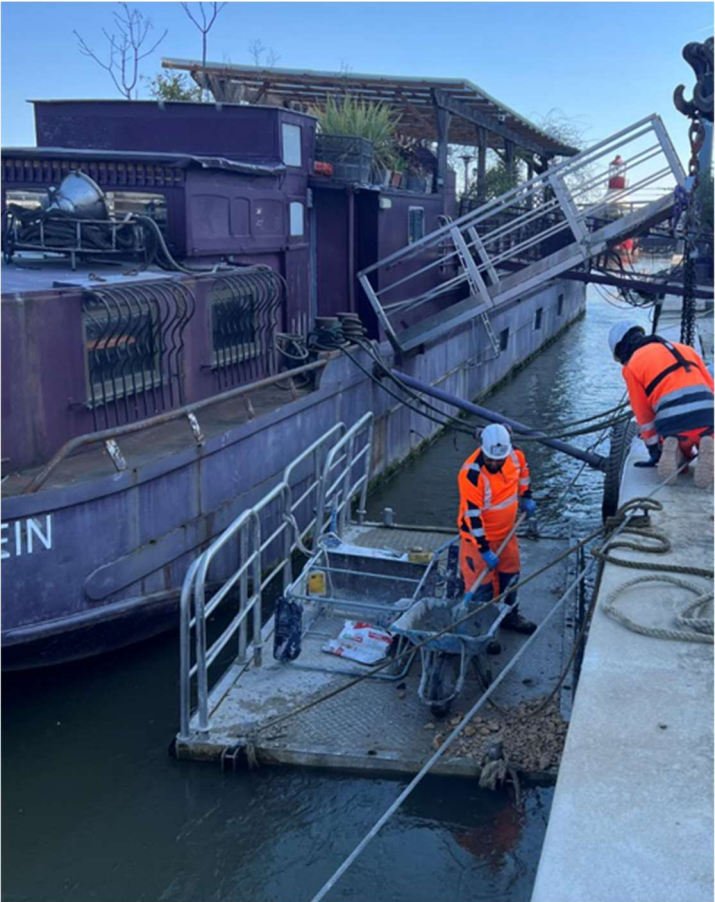
| Légende | Bonne | Moyenne | Mauvaise |
|---|---|---|---|
| Traitement des pollutions | Moyenne : Barrage flottant présent mais non équipé, risque de rejet des fragments de pierre dans l'eau de la Seine. Cf photo n°8 | | |

| TYPE DE CONTROLE | | | |
|---|---|---|---|
| Absence de rejet polluant dans le milieu naturel | ✗ | CR5 : Risque de rejet des fragments de pierre dans la Seine | #8 |

| | REPORTAGE PHOTOS | |
|---|---|---|
| 8 | Risque de rejet dans l'eau | |

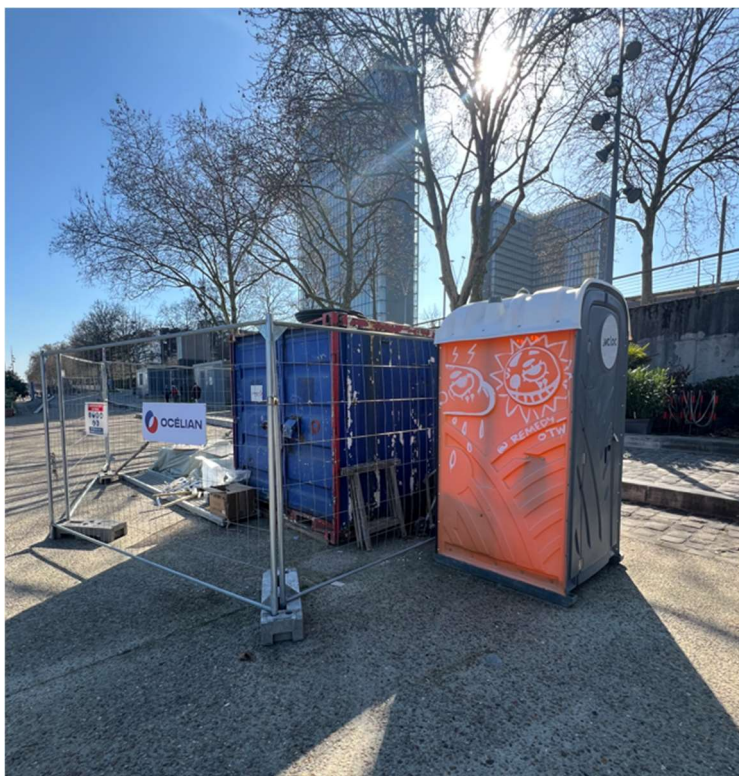
9

| TYPE DE CONTROLE | | | |
|---|---|---|---|
| Suivi et analyse des consommations d'eau | SO | CR1 : Actuellement, des sanitaires chimique portables sont à dispositions des compagnons du chantier | #9 |

Toilettes  
portables
