# CHANTIER FAIBLES NUISANCES

17/03/2026

| TYPE DE CONTROLE |
|---|
| Synthèse CR n° 6 |

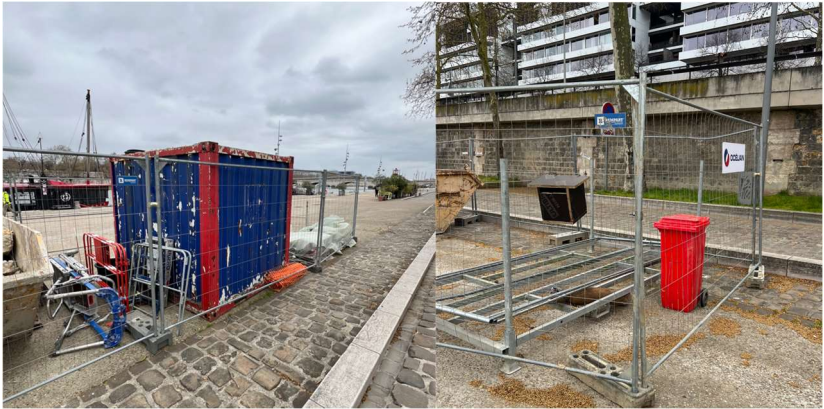
| | REPORTAGE PHOTOS | |
|---|---|---|
| 1 | Etat des palissades | |

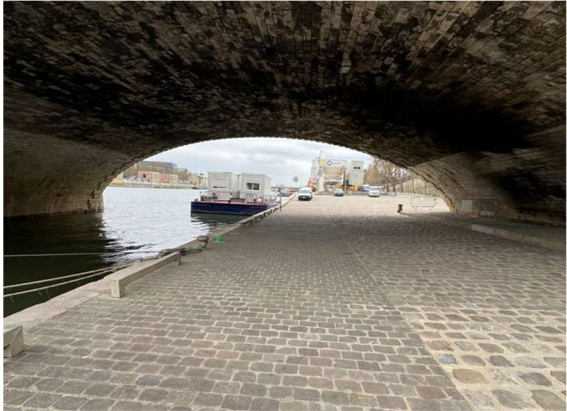
| | REPORTAGE PHOTOS | |
|---|---|---|
| 2 | Etat et propreté des voiries | |

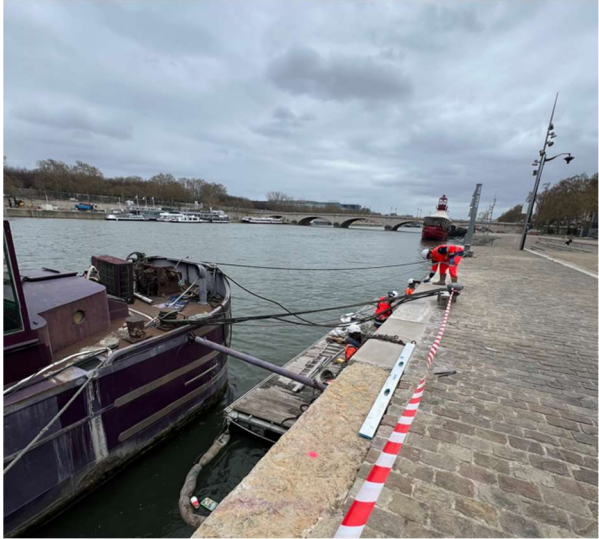
| | REPORTAGE PHOTOS | |
|---|---|---|
| 3 | Etat et propreté du chantier | |

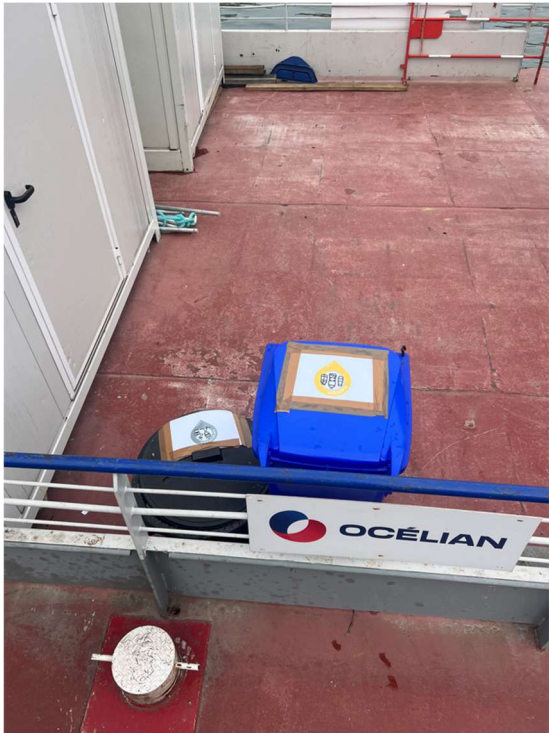
| TYPE DE CONTROLE | | | |
|---|---|---|---|
| Tri des déchets ménagers de la base vie | ✓ | CR4 : Poubelles de tri mises en place dans la base vie. | #5 |

| | REPORTAGE PHOTOS | |
|---|---|---|
| 5 | Poubelles de tri – base vie | |

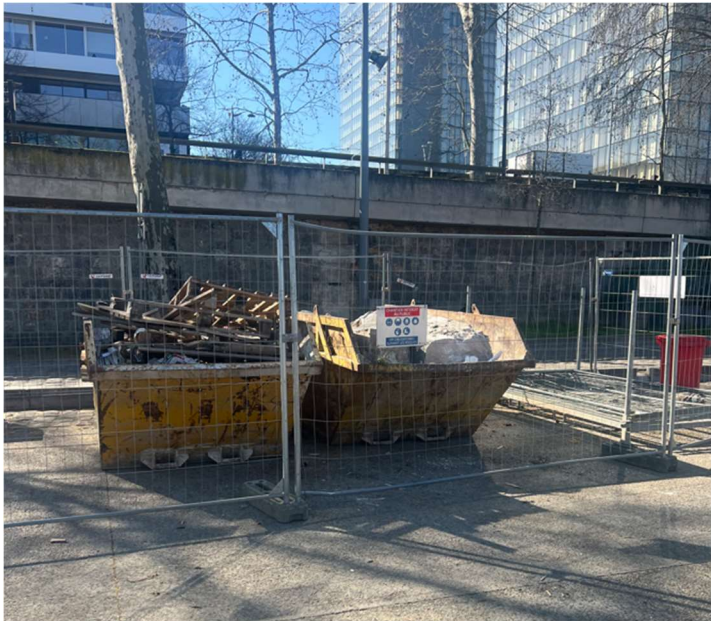
| Légende | Bonne | Moyenne | Mauvaise |
|---|---|---|---|
| Déchets | Moyenne : Bâches de bennes non présentes durant la visite, risque d'envol de déchets | | |

| TYPE DE CONTROLE | | | |
|---|---|---|---|
| Limitation des envols de poussières (Bâche, utilisation de système D'aspiration, etc.) | ✗ | CR5 : Commander deux bâches pour les deux bennes de déchets.<br>➔ Cette action a été abandonnée à la suite des vols de bâches à deux reprises | #6 |

| | REPORTAGE PHOTOS | |
|---|---|---|
| 6 | Bâches des bennes DIB absentes, à la suite de deux vols successifs. | |

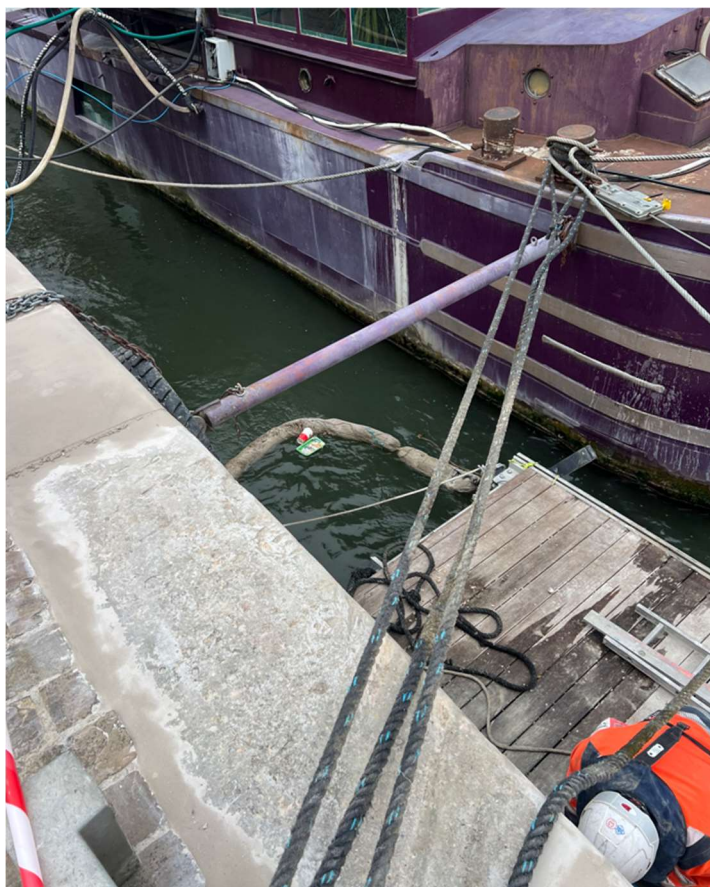
8

| Légende | Bonne | Moyenne | Mauvaise |
|---|---|---|---|
| Traitement des pollutions | Bonne : Barrage flottant présent et équipé. Cf photo n°8 | | |

| TYPE DE CONTROLE | | | |
|---|---|---|---|
| Installation du barrage flottant | ✓ | CR6 : Le barrage flottant est bien installé | #8 |

| TYPE DE CONTROLE | | | |
|---|---|---|---|
| Absence de rejet polluant dans le milieu naturel | ✓ | CR6 : Risque de rejet limité par la mise en place du barrage flottant | #8 |

**Barrage  
flottant  
installé**

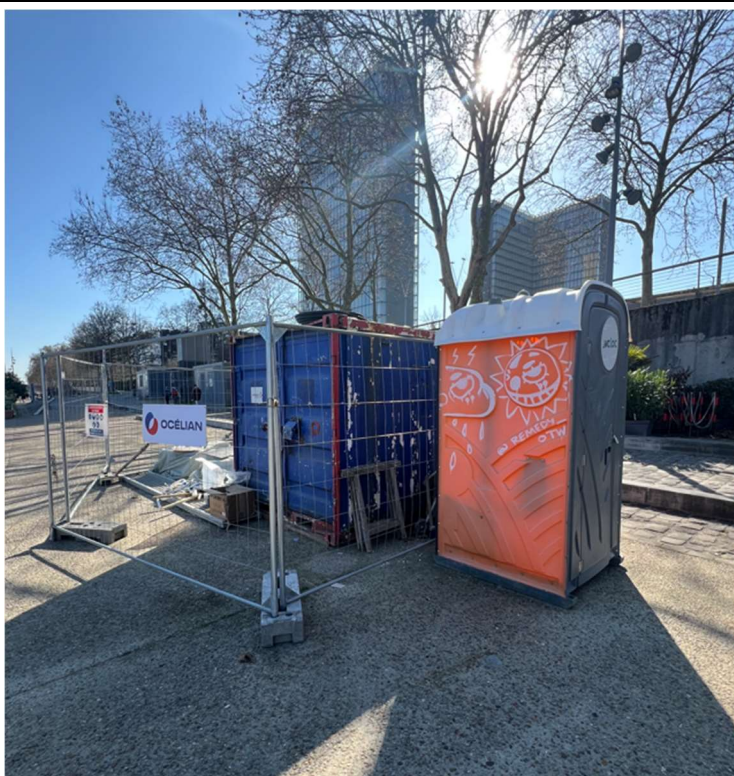
9

| TYPE DE CONTROLE | | | |
|---|---|---|---|
| Suivi et analyse des consommations d'eau | SO | CR1 : Actuellement, des sanitaires chimique portables sont à dispositions des compagnons du chantier | #9 |

**Toilettes  
portables**

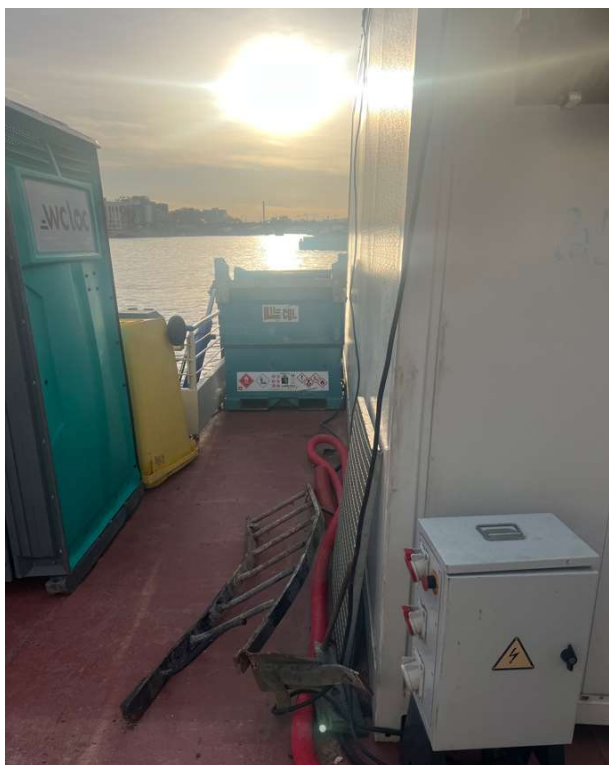
10

| Légende | Bonne | Moyenne | Mauvaise |
|---|---|---|---|
| Energie et ressources | Moyenne : actuellement, l'électricité est fournie par un générateur | | |

| TYPE DE CONTROLE | | | |
|---|---|---|---|
| Suivi et analyse des consommations d'électricité et de fioul | ✓ | CR2 : Actuellement, l'électricité est fournie par un générateur.<br><br>La consommation de fioul est suivie sur le registre environnement | #10 |

Générateur  
d'électricité

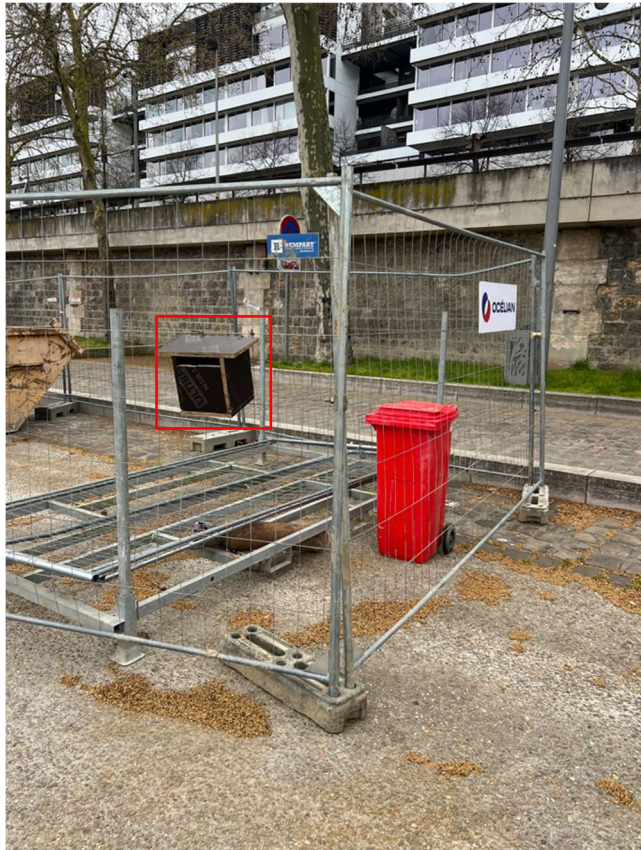
11

| TYPE DE CONTROLE | | | |
|---|---|---|---|
| Dispositif de gestion des plaintes mis en place (boîte aux lettres, boîte mail, etc.) | ✓ | CR3 : boîte aux lettres installée | #10 |

Boîte aux lettres pour dépôt de plaintes

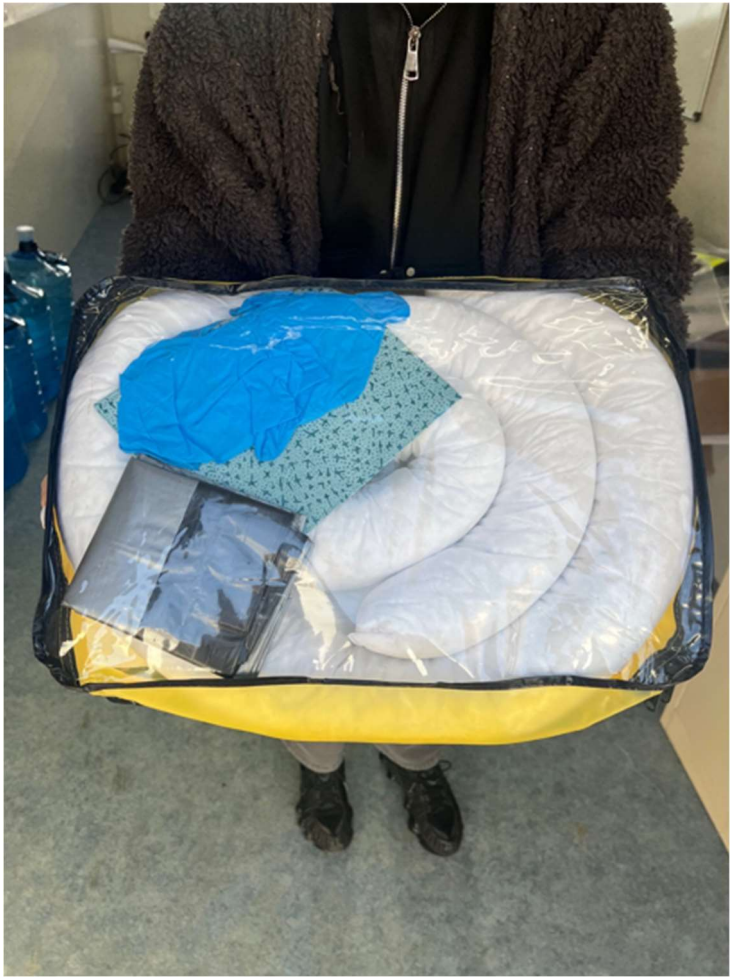
| TYPE DE CONTROLE | | | |
|---|---|---|---|
| Kit antipollution disponible ET test réalisé pour s'assurer que l'usage est compris | ✓ | CR3 : 2 kits anti-pollution présents | #13 |

| | REPORTAGE PHOTOS | |
|---|---|---|
| 13 | Kit ant-pollution | |
