# CHANTIER FAIBLES NUISANCES

02/04/2026

| TYPE DE CONTROLE |
|---|
| Synthèse CR n° 7 |

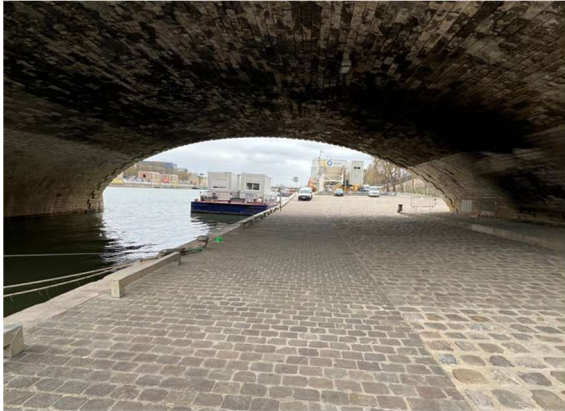
| | REPORTAGE PHOTOS | |
|---|---|---|
| 2 | Etat et propreté des voiries | |

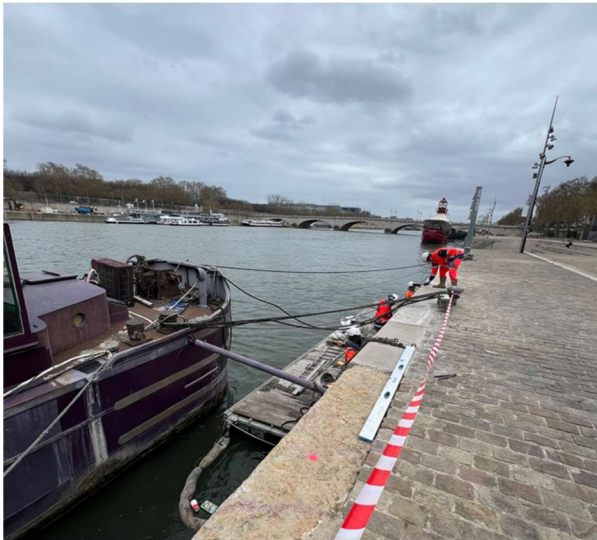
| | REPORTAGE PHOTOS | |
|---|---|---|
| 3 | Etat et propreté du chantier | |

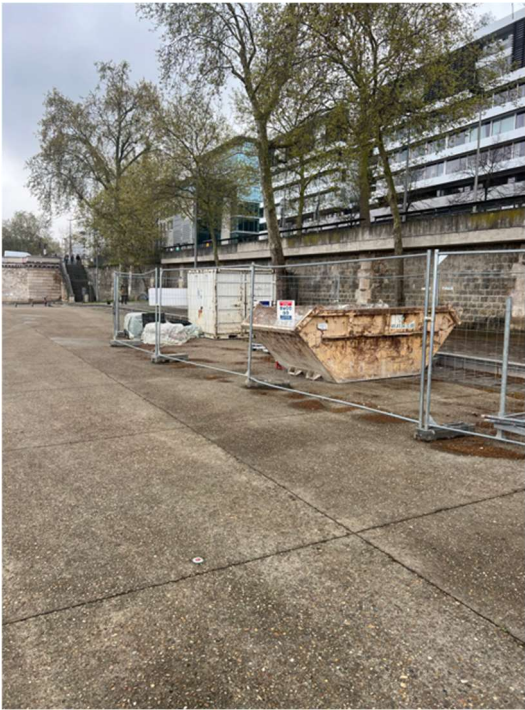
| Légende | Bonne | Moyenne | Mauvaise |
|---|---|---|---|
| Déchets | Moyenne : Bâches de bennes non présentes durant la visite, risque d'envol de déchets | | |

| TYPE DE CONTROLE | | | |
|---|---|---|---|
| Limitation des envols de poussières (Bâche, utilisation de système D'aspiration, etc.) | ✗ | CR5 : Commander deux bâches pour les deux bennes de déchets.<br>➔ Cette action a été abandonnée à la suite des vols de bâches à deux reprises | #6 |

| | REPORTAGE PHOTOS | |
|---|---|---|
| 6 | Bâches des bennes DIB absentes, à la suite de deux vols successifs. | |

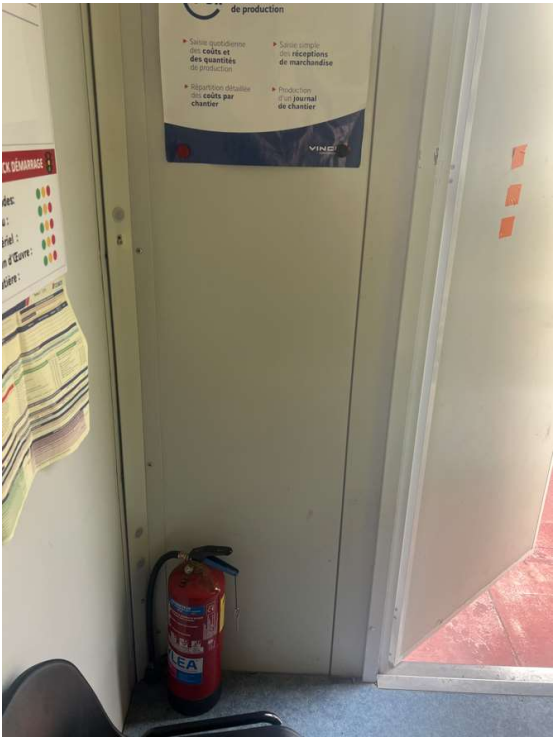
| TYPE DE CONTROLE | | | |
|---|---|---|---|
| Installation des extincteurs | ✓ | CR1 : Extincteurs présents dans toutes les pièces de la base vie | #7 |

| | REPORTAGE PHOTOS | |
|---|---|---|
| 7 | Extincteurs | |

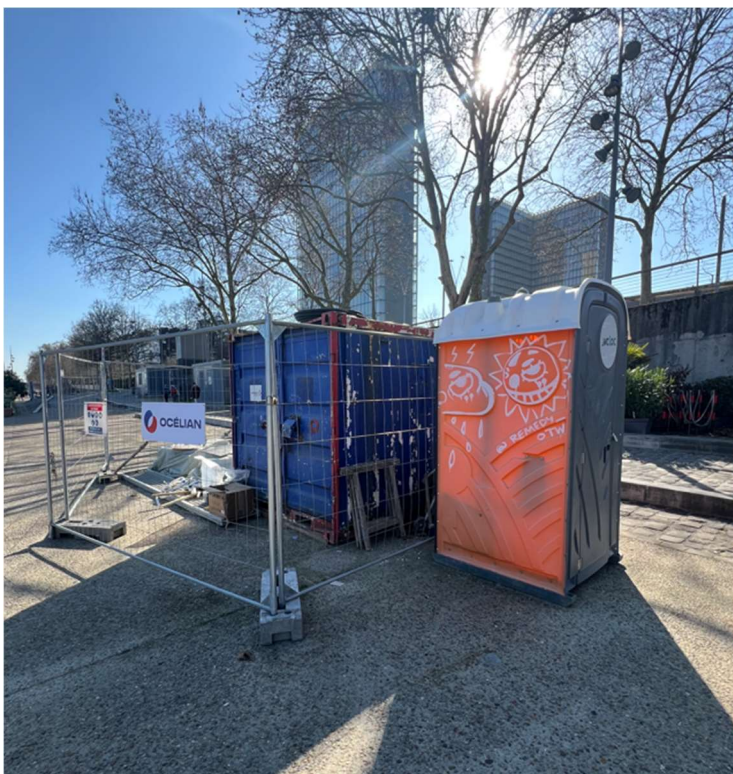
9

| TYPE DE CONTROLE | | | |
|---|---|---|---|
| Suivi et analyse des consommations d'eau | SO | CR1 : Actuellement, des sanitaires chimique portables sont à dispositions des compagnons du chantier | #9 |

**Toilettes  
portables**
