# CHANTIER FAIBLES NUISANCES

17/04/2026

| TYPE DE CONTROLE |
|---|
| Synthèse CR n° 8 |

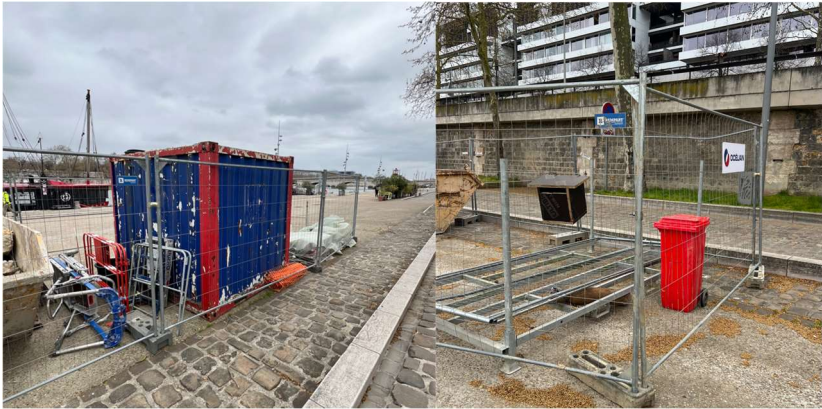
| | REPORTAGE PHOTOS | |
|---|---|---|
| 1 | Etat des palissades | |

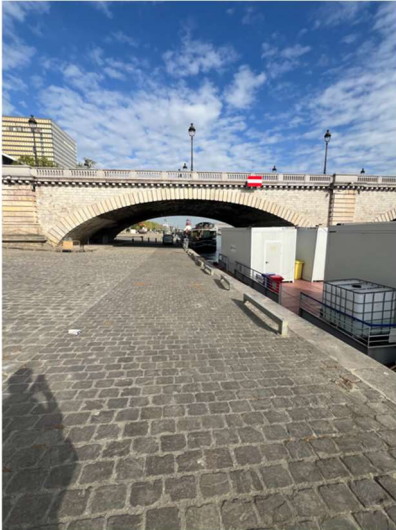
| | REPORTAGE PHOTOS | |
|---|---|---|
| 2 | Etat et propreté des voiries | |

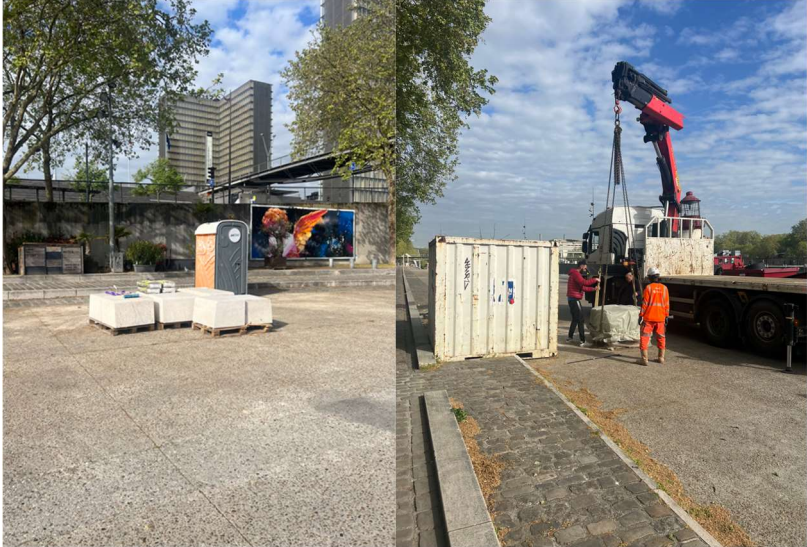
| | REPORTAGE PHOTOS | |
|---|---|---|
| 3 | Etat et propreté du chantier | |

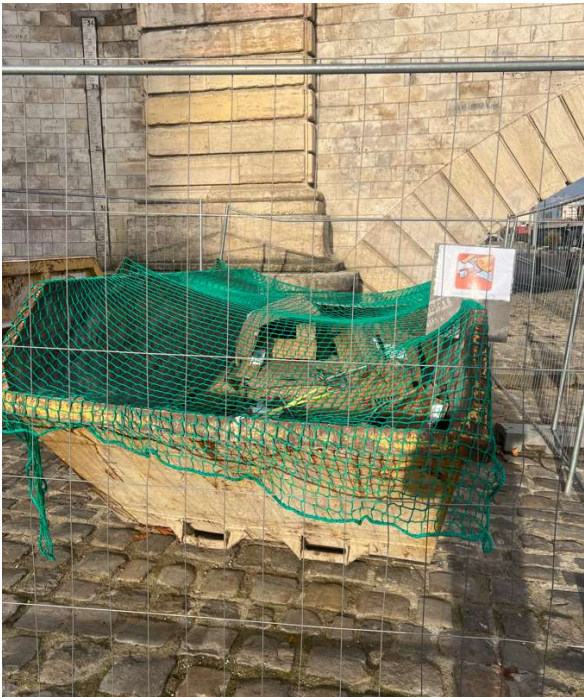
| TYPE DE CONTROLE | | | |
|---|---|---|---|
| Signalétique des bennes | ✓ | CR1 : Identification des bennes réalisée | #4 |

| | REPORTAGE PHOTOS | |
|---|---|---|
| 4 | Identification des Bennes | |

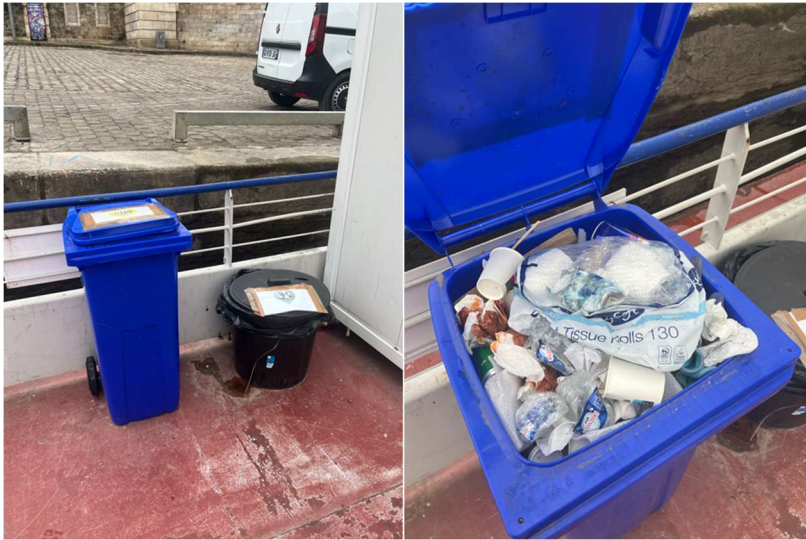
| TYPE DE CONTROLE | | | |
|---|---|---|---|
| Tri des déchets ménagers de la base vie | ✓ | CR4 : Poubelles de tri mises en place dans la base vie. | #5 |

| | REPORTAGE PHOTOS | |
|---|---|---|
| 5 | Poubelles de tri – base vie | |

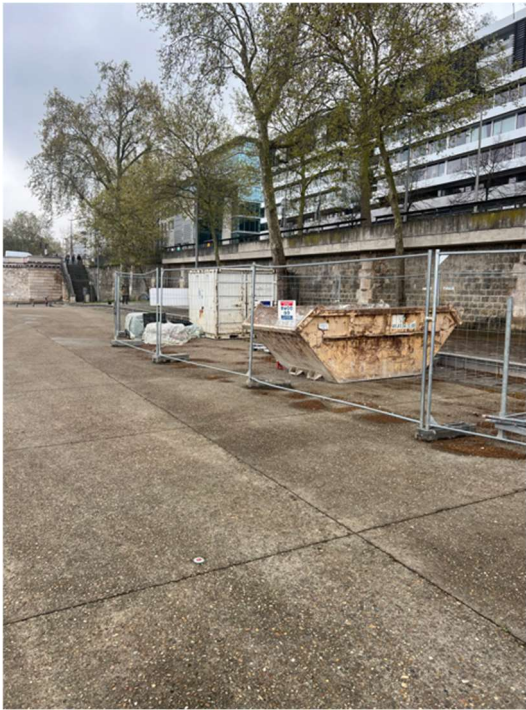
| TYPE DE CONTROLE | | | |
|---|---|---|---|
| Limitation des envols de poussières (Bâche, utilisation de système D'aspiration, etc.) | ✗ | CR5 : Commander deux bâches pour les deux bennes de déchets.<br>➔ Cette action a été abandonnée à la suite des vols de bâches à deux reprises | #6 |

| | REPORTAGE PHOTOS | |
|---|---|---|
| 6 | Bâches des bennes DIB absentes, à la suite de deux vols successifs. | |

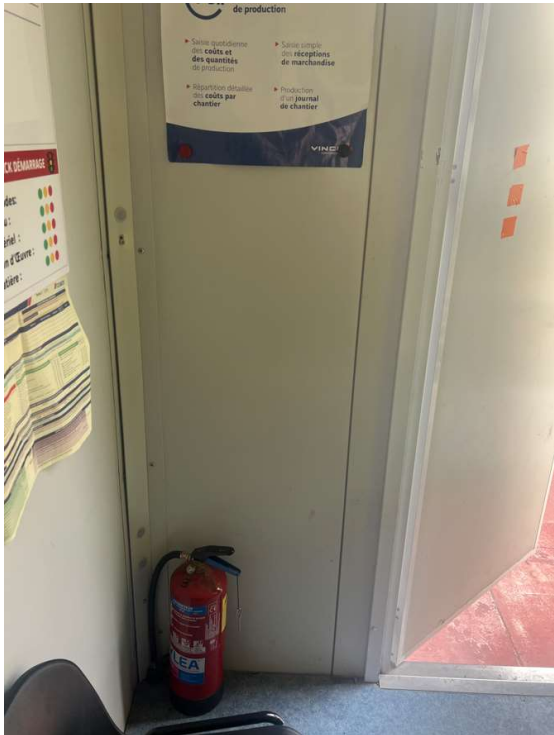
| TYPE DE CONTROLE | | | |
|---|---|---|---|
| Installation des extincteurs | ✓ | CR1 : Extincteurs présents dans toutes les pièces de la base vie | #7 |

| | REPORTAGE PHOTOS | |
|---|---|---|
| 7 | Extincteurs | |

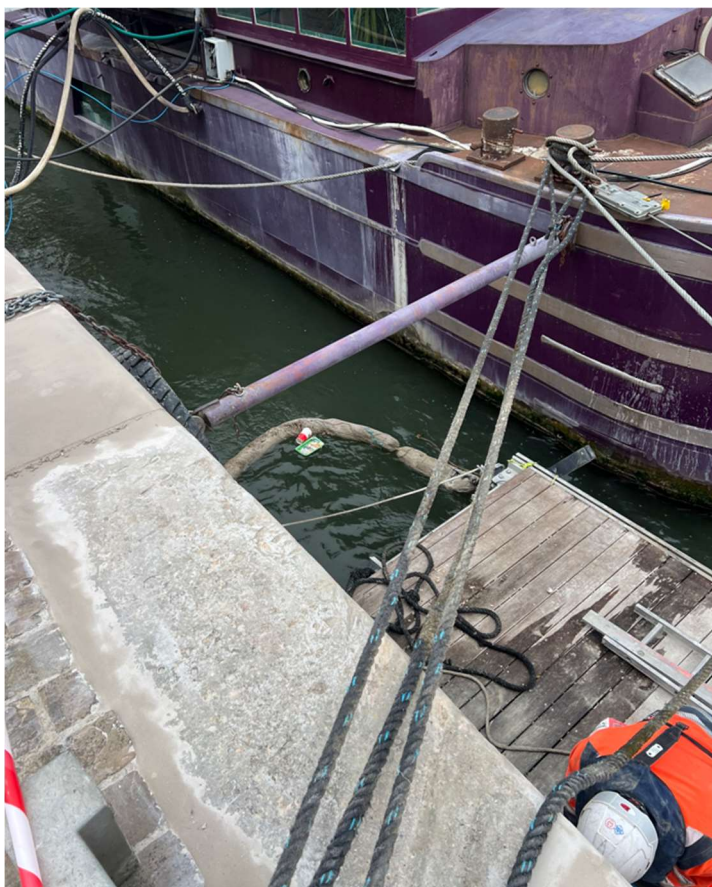
8

| TYPE DE CONTROLE | | | |
|---|---|---|---|
| Installation du barrage flottant | ✓ | CR6 : Le barrage flottant est bien installé | #8 |
| Absence de rejet polluant dans le milieu naturel | ✓ | CR6 : Risque de rejet limité par la mise en place du barrage flottant | #8 |

**Barrage  
flottant  
installé**

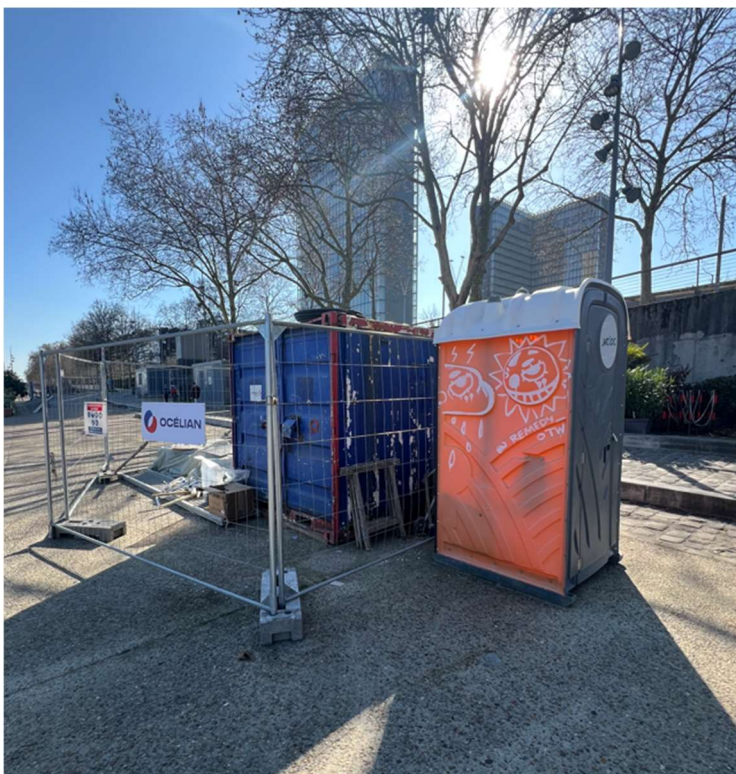
9

| TYPE DE CONTROLE | | | |
|---|---|---|---|
| Suivi et analyse des consommations d'eau | SO | CR1 : Actuellement, des sanitaires chimique portables sont à dispositions des compagnons du chantier | #9 |

**Toilettes  
portables**

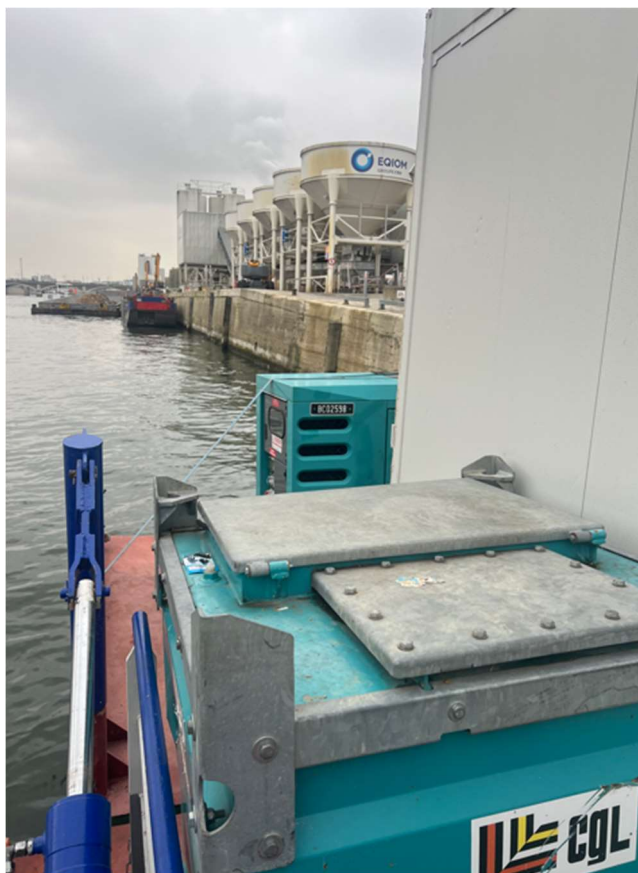
10

| Légende | Bonne | Moyenne | Mauvaise |
|---|---|---|---|
| Energie et ressources | Moyenne : actuellement, l'électricité est fournie par un générateur | | |

| TYPE DE CONTROLE | | | |
|---|---|---|---|
| Suivi et analyse des consommations d'électricité et de fioul | ✓ | CR2 : Actuellement, l'électricité est fournie par un générateur.<br><br>La consommation de fioul est suivie sur le registre environnement | #10 |

Générateur  
d'électricité

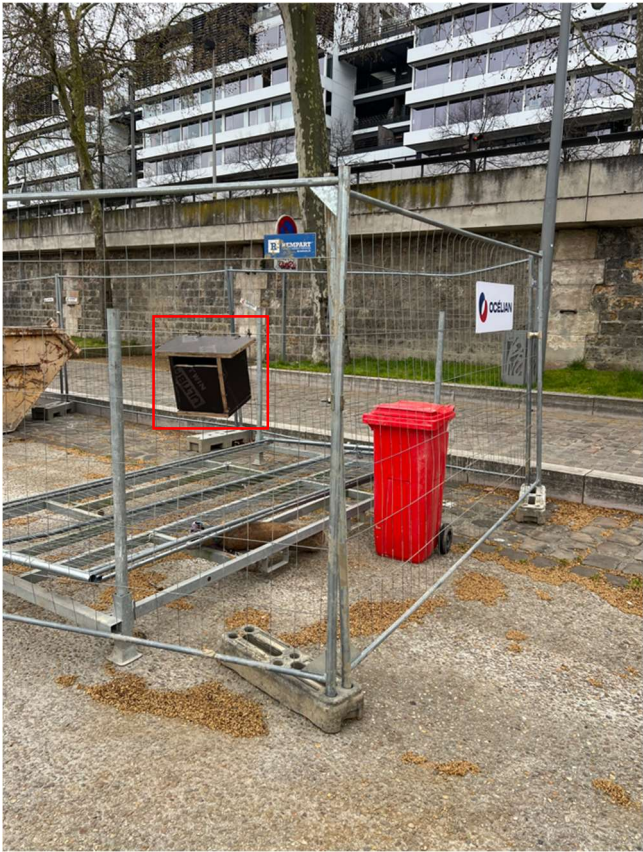
| Dispositif de gestion des plaintes mis en place (boîte aux lettres, boîte mail, etc.) | ✓ | CR8 : boîte aux lettres installée, aucune plainte n'a été déposée sur la boîte aux lettres au cours du chantier | #10 |

| | REPORTAGE PHOTOS | |
|---|---|---|
| 11 | Boîte aux lettres pour dépôt de plaintes | |

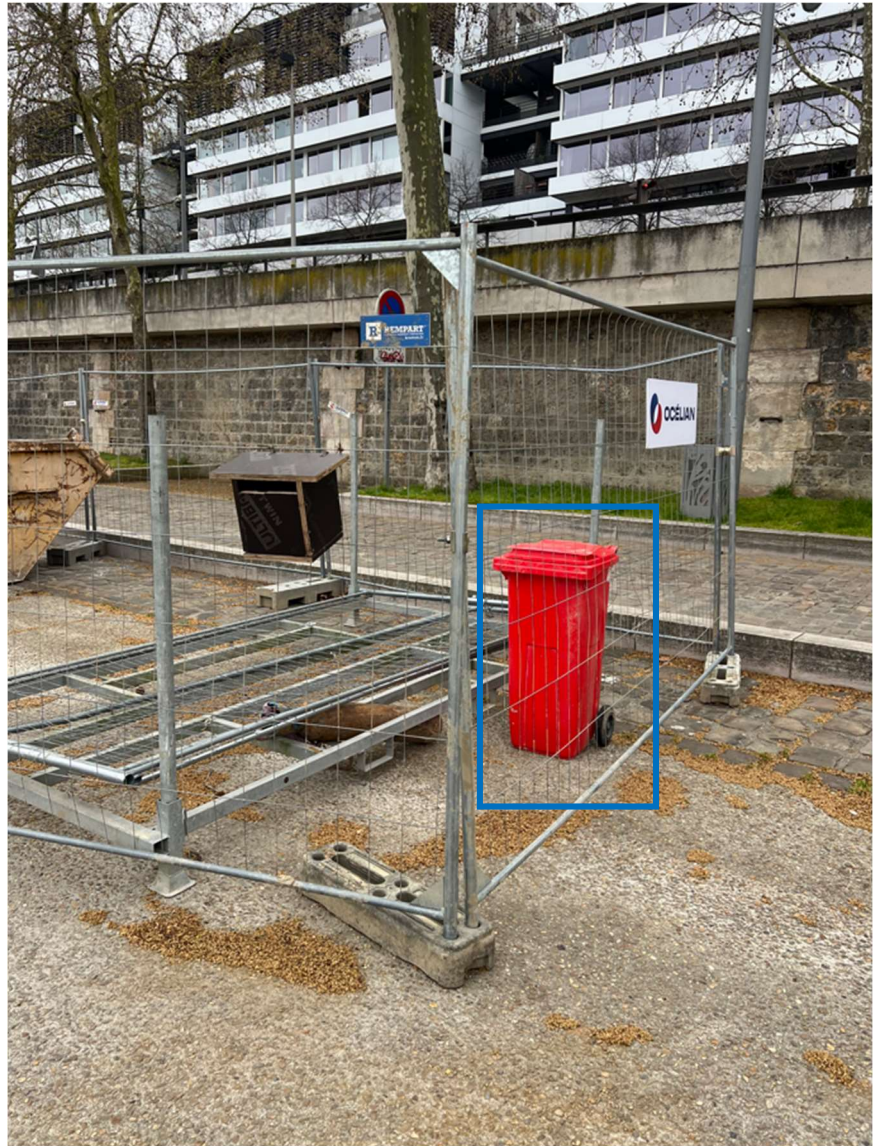
12

| Séparation déchets dangereux/déchets non dangereux | ✓ | CR3 : Benne des déchets dangereux mise en place | #11 |

Benne déchets  
dangereux

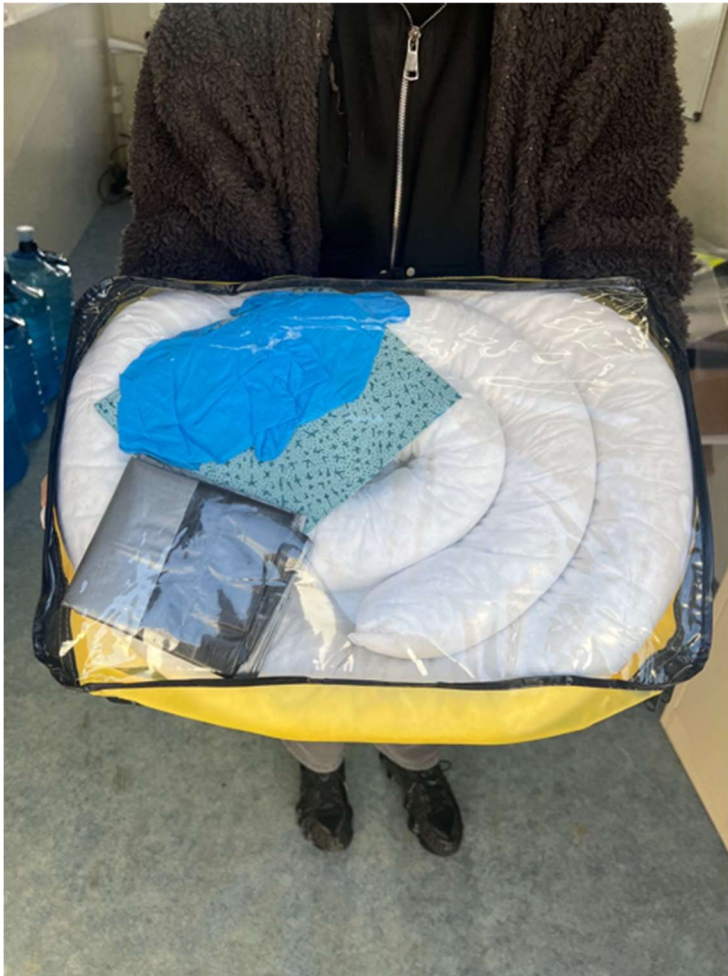
| TYPE DE CONTROLE | | | |
|---|---|---|---|
| Kit antipollution disponible ET test réalisé pour s'assurer que l'usage est compris | ✓ | CR3 : 2 kits anti-pollution présents | #13 |

| | REPORTAGE PHOTOS | |
|---|---|---|
| 13 | Kit ant-pollution | |
