# INCENDIO EN UNA INSTALACIÓN DE ALMACENAMIENTO DE TANQUES

MÓDULO DE SEGURIDAD DE PROCESOS

*Universidad Nacional de Colombia*

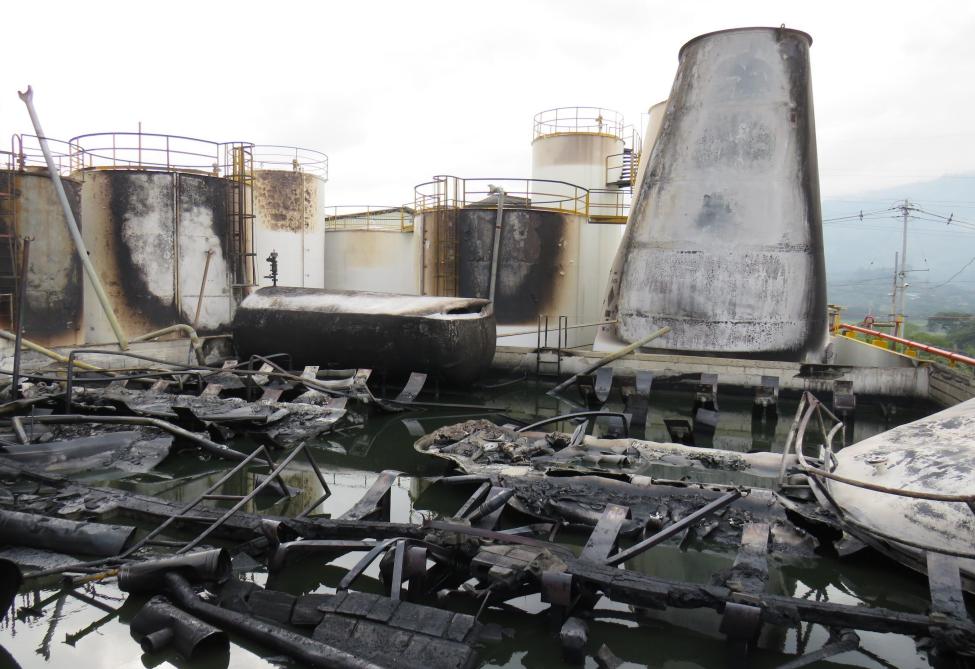
Se presentó una explosión y posterior incendio en el patio de tanques de almacenamiento de una planta dedicada a la producción de pinturas y agroquímicos.

Ocurrieron tres víctimas fatales durante el evento

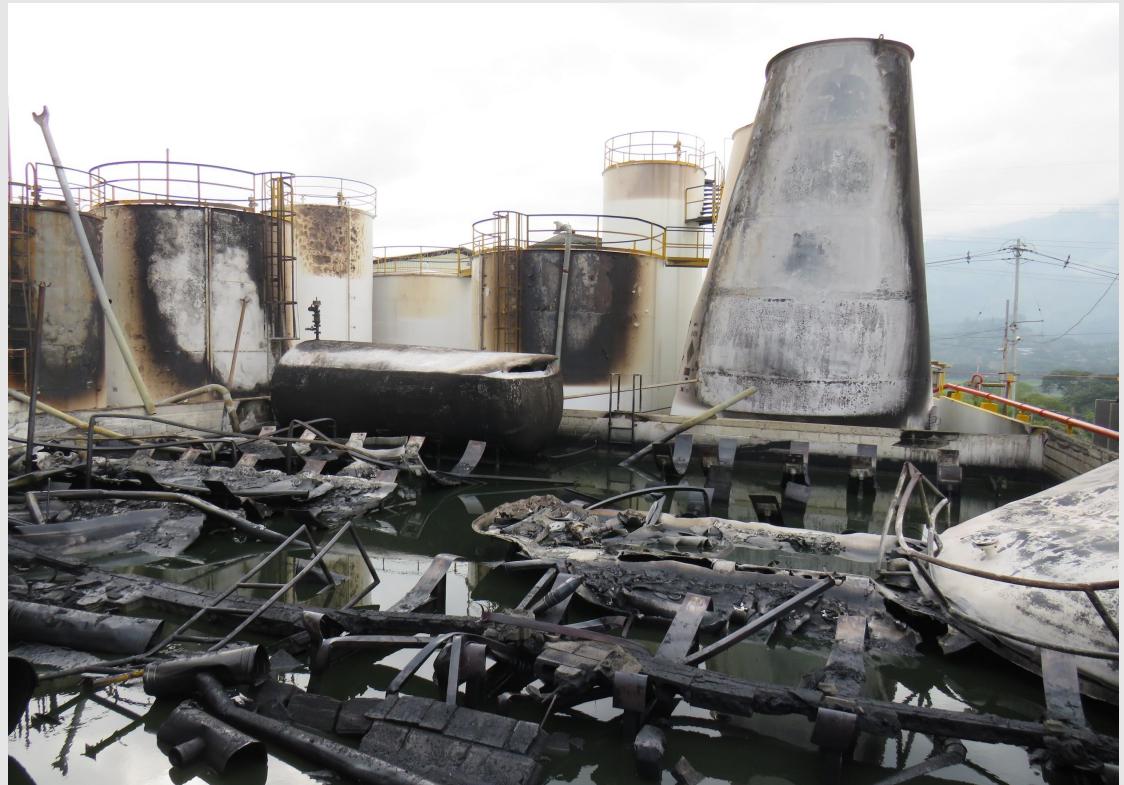
La explosión se generó en un tanque de almacenamiento de xilol

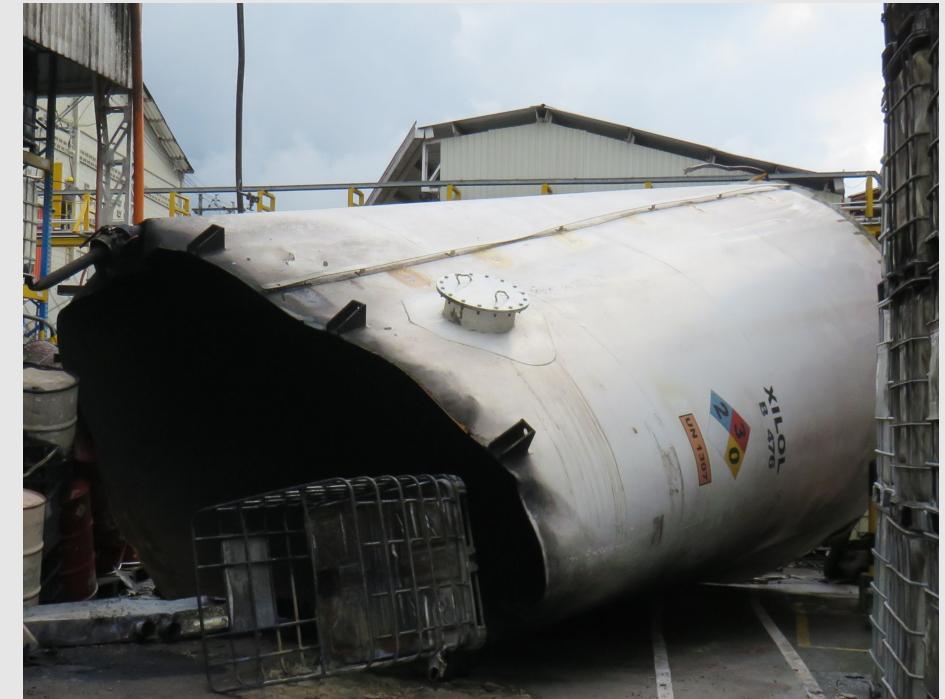
El tanque de xilol se desprendió de su base, salió en proyecto y cayó a 50 m de su posición inicial, entre dos plantas de producción

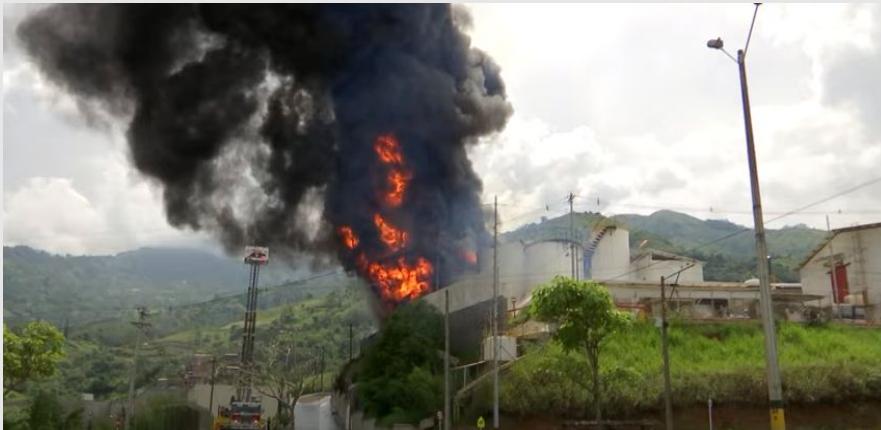
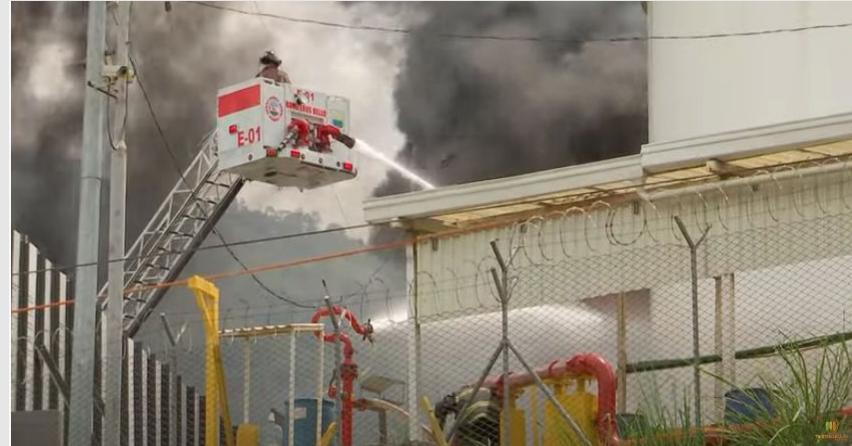
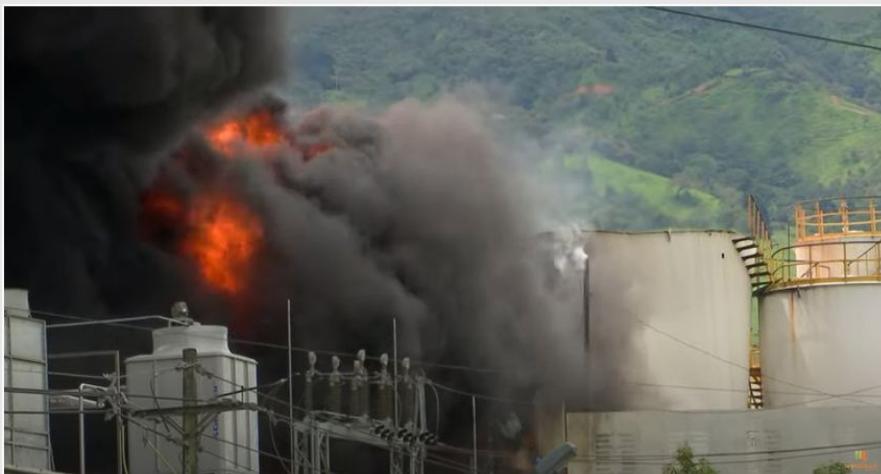
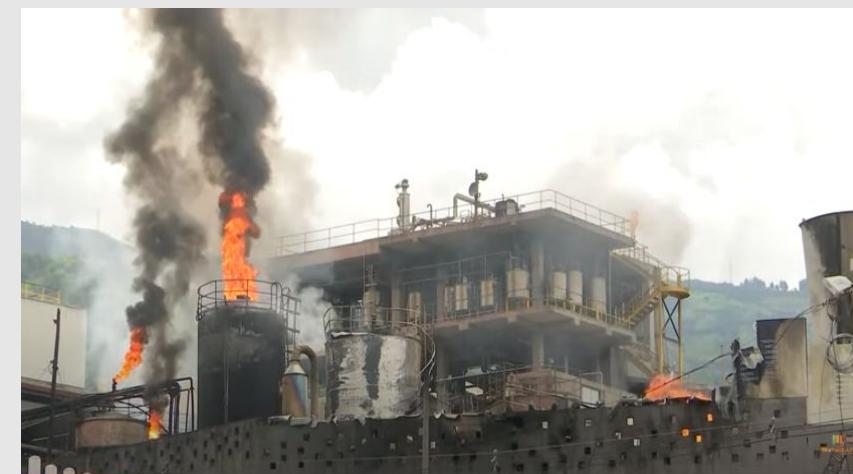
Durante el evento

En diferentes medios de comunicación locales, se registró el voraz incendio posterior a la explosión del tanque de xilol

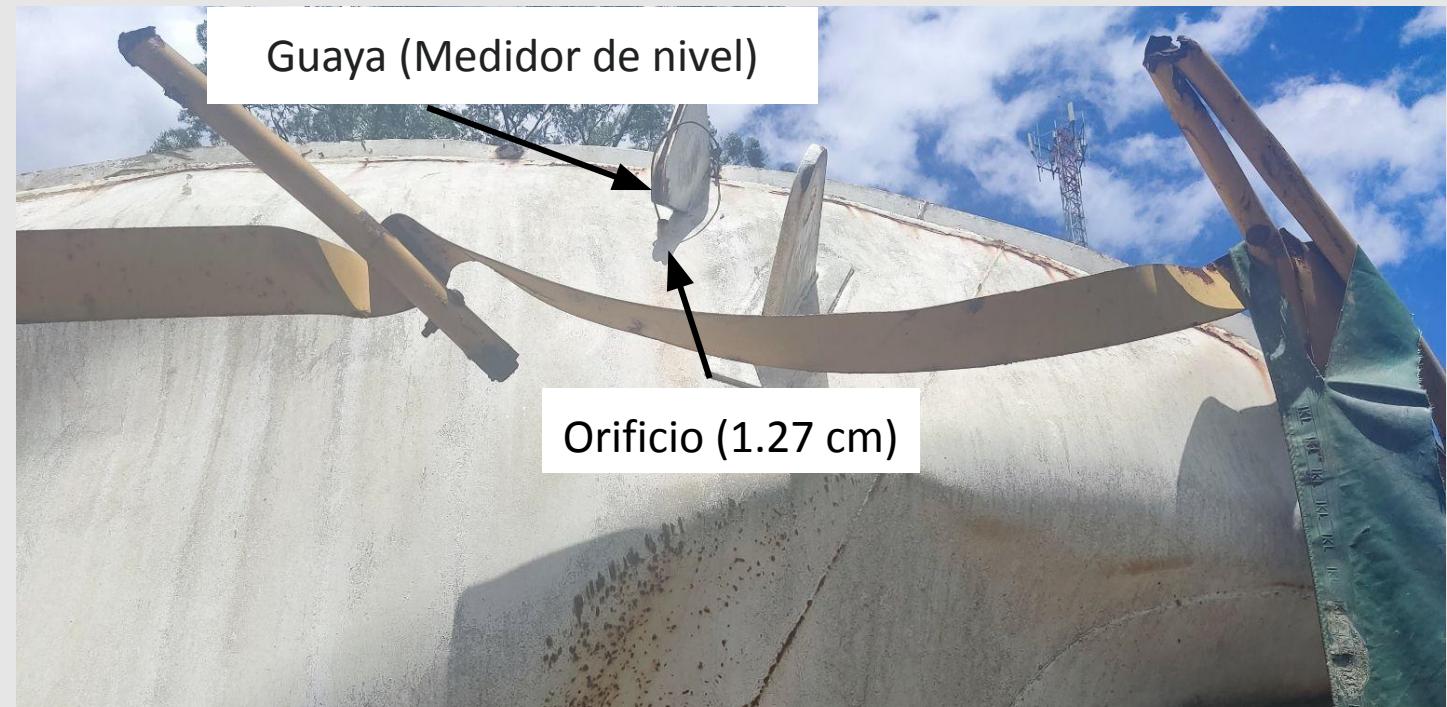
Parte superior del tanque después del evento

El tanque de xilol usaba una guaya por un orificio de 1.27 cm para medir el nivel del líquido

Possiblemente por ese orificio salía vapor de xilol combinado con aire

En Medellín la presión atmosférica es del orden de 651.1mmHg y la temperatura promedio del ambiente cercana a 2°C

A esas condiciones, la presión de vapor xilol es 9 mmHg. La concentración del xilol en el vapor es de 1.38% v/v (equilibrio Líq-Vap)

La mezcla está en el rango de los límites de inflamabilidad del xilol (LFL1.1 % - UFL 6.6 %)

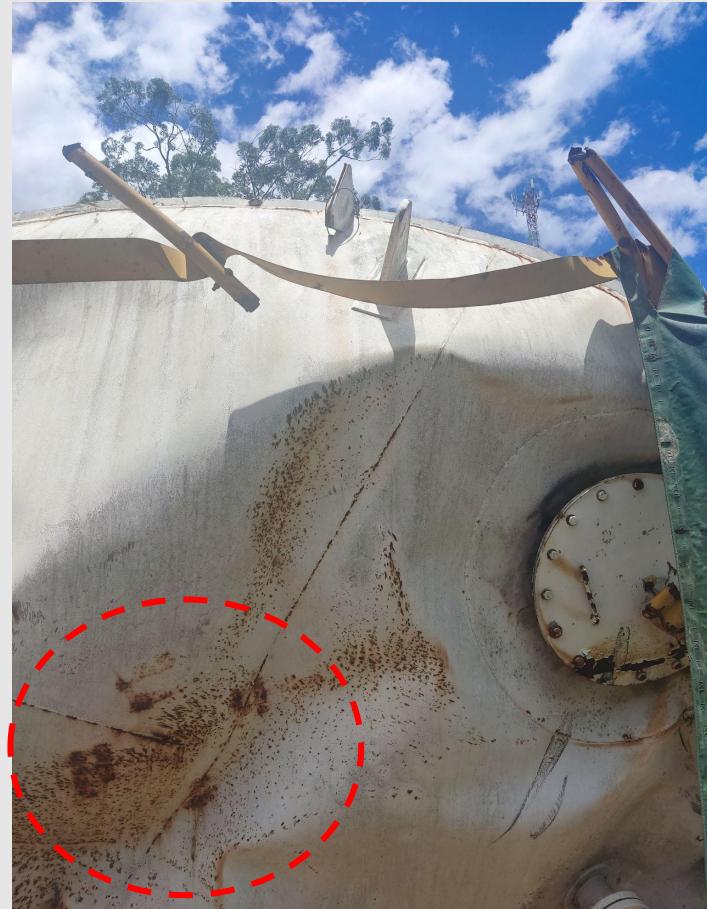
Parte superior del tanque después del evento

Videos de seguridad de la planta muestran que se estaban realizando **dos** trabajos en caliente sobre “la tapa” del tanque de xilol:

1. Reparación de ménsulas del tanque con soldadura
2. Pulido de superficies metálicas del tanque

Marcas de chispas en la tapa del tanque de xilol confirman esta observación

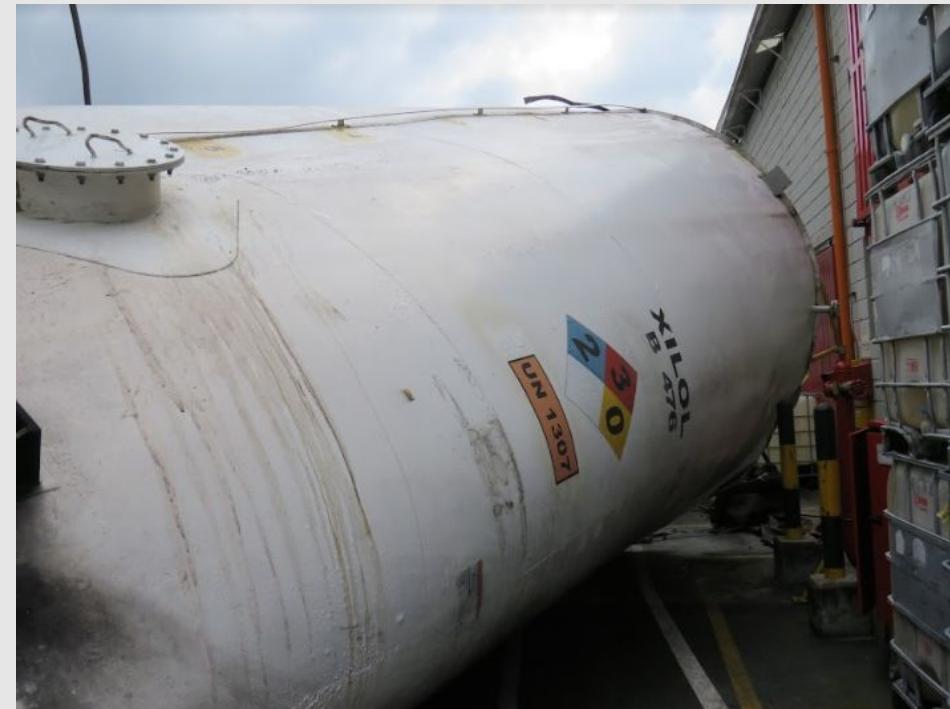
Después del evento

El incendio en esta zona no se propagó a las plantas de producción que había alrededor.

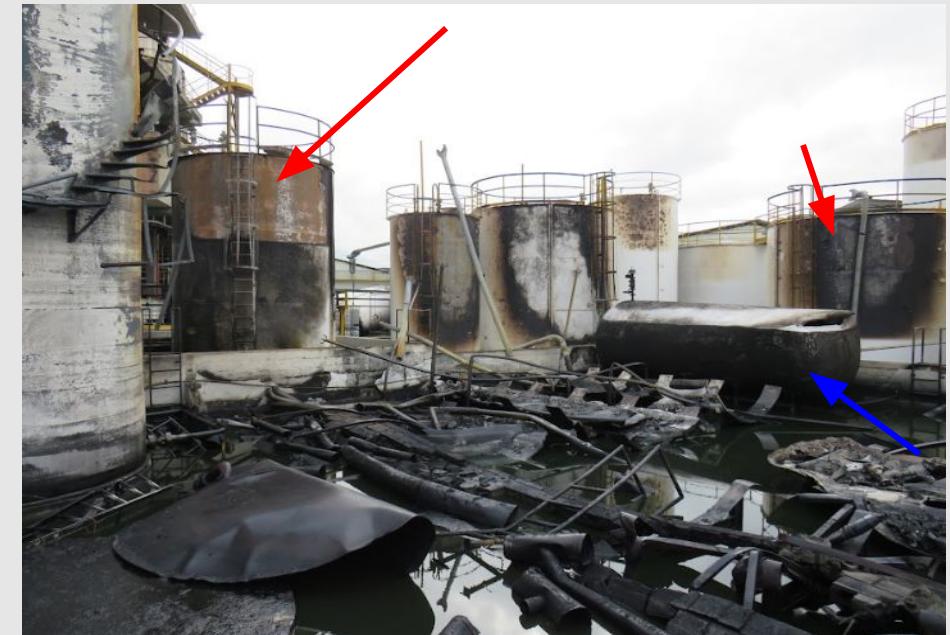
Después del evento

La oxidación sobre los tanques metálicos evidencia altas temperaturas y contacto directo de llamas con la superficie
