**STE**  
**PERAWATAN AXLE COUNTER FRAUSCHER 1 BULANAN**

**AXL11526 : AXLE COUNTER ZP 10A BTT - BOP**

**AXL11527 : AXLE COUNTER ZP 20A BTT - BOP**

**FOTO DOKUMENTASI**  
**PERAWATAN AXLE COUNTER FRAUSCHER 1 BULANAN BOGOR-BATUTULIS**  
**11 Agustus 2026**

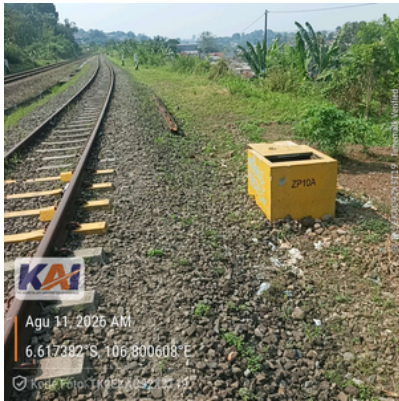
Foto 0%

AXL11526 : AXLE COUNTER ZP 10A BTT - BOP

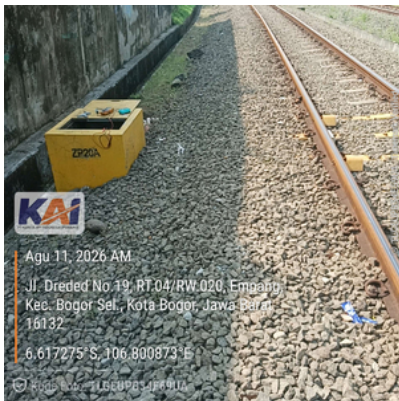
Foto 0%

AXL11527 : AXLE COUNTER ZP 20A BTT - BOP
