**RELATÓRIO PRELIMINAR DE  
PERITAGEM DO EQUIPAMENTO ELIOS 2  
MINA CAUÊ – ITABIRA – MG  
ATIVIDADE – 20 DE JUL DE 2026**

**VALE**

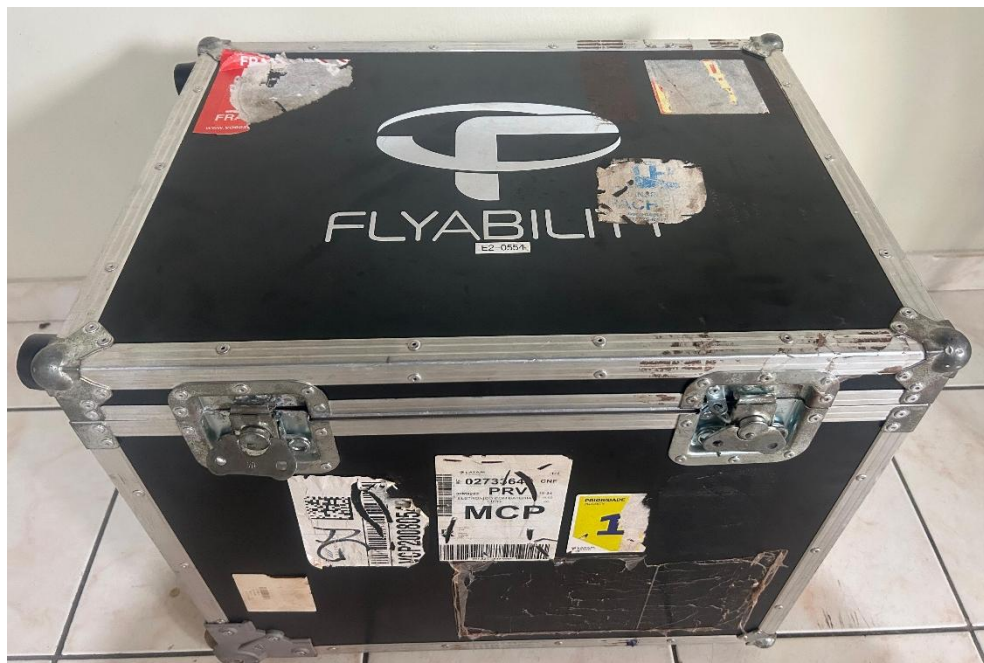
Imagem 1 – Equipamento pertencente a VALE – Mina Cauê

O equipamento encontra-se em bom estado de conservação, sem danos aparentes em sua estrutura, apresentando apenas uma leve camada de poeira proveniente de atividades anteriores.

#### **IMAGEM 01** Visão superior da case Elios 2 – Model: E2-0554 SN: 3060554

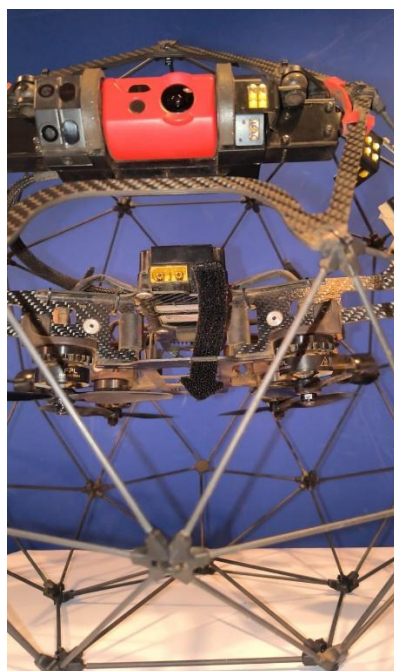
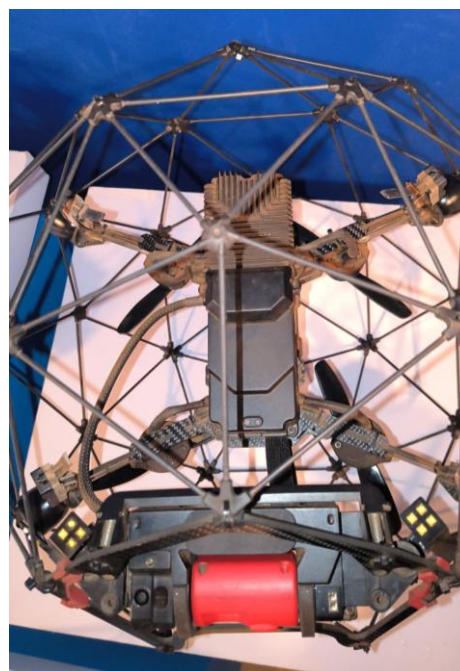
Imagem 2 – Equipamento pertencente a VALE – Mina Cauê

#### **IMAGEM 02** Visão aproximada do Elios 2 - Model: E2-0554 SN: 3060554
