Mme Nicole DARASSE

à PAU, le 15/11/2018

Objet : Aménagements de la véloroute V81 de Tarsacq à Nay

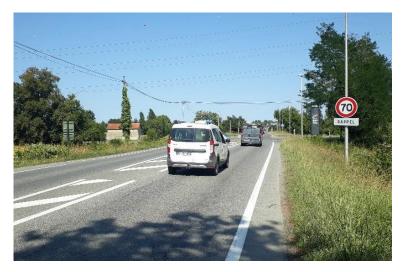
Nous déplorons l'accident qui a coûté la vie à un cycliste le 3 septembre 2018 sur la route départementale 501, à l'endroit même de la connexion avec la véloroute V81, entre le golf d'Artiguelouve et le pont menant au centre de Lescar. Il est inimaginable que les véhicules puissent circuler à 70 km/h sur cet axe sans qu'aucun aménagement cyclable n'y soit proposé (Figure 7), alors qu'il permet notamment de relier à la véloroute le centre-ville de Lescar, commune de 10.000 habitants aux nombreux atouts touristiques et commerciaux, mais également important bassin d'emplois.

Figure 7 - D501 entre Lescar et accès V81

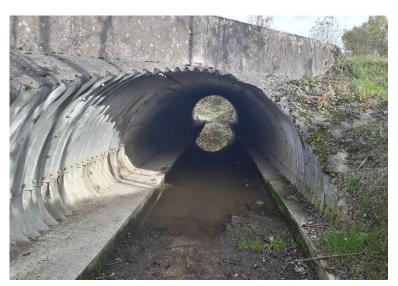
Au niveau du stade d'Artiguelouve, le passage sous-terrain permettant la connexion avec la V81 ressemble à un tunnel d'égouts. La hauteur y est particulièrement réduite et de l'eau y stagne quasiment en permanence. Difficile de franchir cet obstacle sans se cogner la tête ou se tremper les pieds. Difficile d'imaginer pire accueil dans cette commune pour les cyclotouristes. Difficile d'imaginer que ce type d'aménagement puisse inciter un report modal vers une mobilité active.

Figure 8 – Artiguelouve – Passage sous la Départementale 2

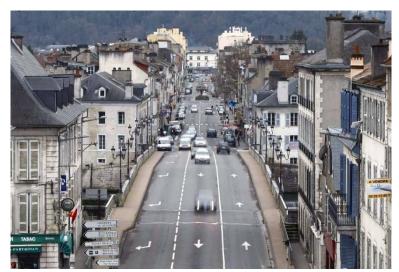
Parmi les porosités les plus dangereuses mais aussi les plus essentielles à garantir figurent les ponts routiers, tels que le Pont du XIV Juillet à Pau (Figure 9), le Pont d'Assat ou le pont reliant Artiguelouve et Lescar, dont il a déjà été question plus haut. Deux options se présent pour ces ouvrages : y réduire la vitesse et ajouter des aménagements cyclables, ou proposer à proximité une passerelle pour les mobilités alternatives et orienter les usagers vers ces ouvrages. Les considérations budgétaires entre ces deux options ne sont évidemment pas les mêmes, mais nous

Figure 9 – Aucun aménagement sur le pont du XIV juillet à Pau

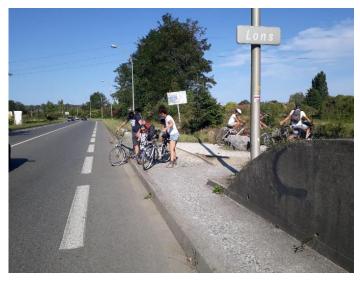
A hauteur de la D834 à Lons, les cyclistes sont invités à passer d'une rive à l'autre du gave par un pont routier où le flux motorisé est important et la vitesse maximale autorisée de 70 km/h. Aucun aménagement cyclable à cet endroit. Il ne s'agit pas ici d'un accès à la véloroute, mais de la véloroute elle-même! Le niveau de sécurité est au plus bas. Il est même surprenant qu'aucun accident ne soit encore à déplorer à cet endroit.

Le cycliste n'est absolument pas guidé pour franchir cet obstacle. Il ne semble pas envisageable d'injecter celui-ci sur la chaussée, en l'absence d'aménagement sécurisé ni même d'abaissement du trottoir à chaque extrémité du pont. Doit-il alors circuler sur le trottoir d'à peine un mètre de large en considérant celui-ci comme une voie verte (non réglementaire) ? Au risque de créer un conflit avec les piétons et les faire se déporter sur la voie motorisée.

Figure 20 - Cyclotouristes en difficulté sur le pont de la D834

Cette situation qui perdure depuis la création de la véloroute doit être clarifiée d'urgence. Encore une fois, faut-il attendre un accident pour agir ?

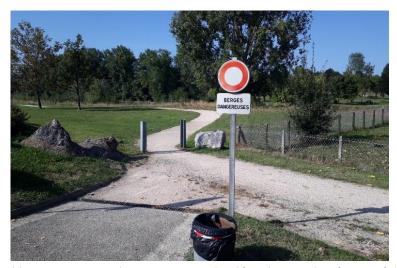
Le tracé de la véloroute sur la commune de Jurançon n'est pas clair à l'heure actuelle. Cela s'explique par l'absence totale de jalonnement, et des caractéristiques qui ne correspondent pas aux besoins d'une véloroute. En l'état, il est interdit au cycliste d'emprunter le chemin bordant le gave (panneau B0 à chaque accès). Il doit donc circuler sur l'avenue du Corps Franc Pommiès, qui ne comporte quasiment aucun aménagement cyclable, ce qui est une aberration totale. La révision du tracé est-elle enfin envisagée, suite à la rénovation du complexe de canoé-kayak ?

Figure 22 – Jurançon : Voie Verte ou chemin piéton inaccessible à tout véhicule ?

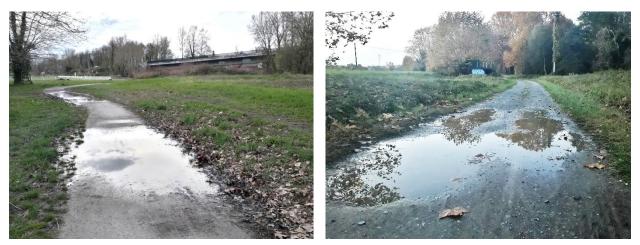
Sur les communes de Gelos et Mazères-Lezons, au revêtement en sable/terre, il semble qu'aucun nivellement n'ait été réalisé pendant les travaux. Pendant et après un épisode pluvieux, d'importantes quantités d'eau stagnent sur la voie et le revêtement se détériore rapidement. Ces grosses flaques et zones boueuses peuvent entraîner des chutes dans les virages, obstruent le passage et ne sont pas de nature à encourager l'utilisation du vélo pendant les quelques jours qui

suivent un épisode pluvieux. Des retouches de la voie ou des bordures permettraient certainement d'éviter ce phénomène qui ne se produit pas sur les autres tronçons où un nivellement a été réalisé préalablement à la pose du revêtement.

Figure 25 - Mazères-Lezons: accumulations d'eau après un épisode pluvieux
